CURSO DE ENGENHARIA CIVIL

**ANÁLISE DA SEGURANÇA DO TRABALHO EM CANTEIROS DE OBRAS DA
CIDADE DE SANTA CRUZ DO SUL COM ENFOQUE ÀS NRs 6, 18 E 35**

Trabalho de conclusão apresentado ao Curso de Engenharia Civil da Universidade de Santa Cruz do Sul para obtenção do título de Engenheira Civil.

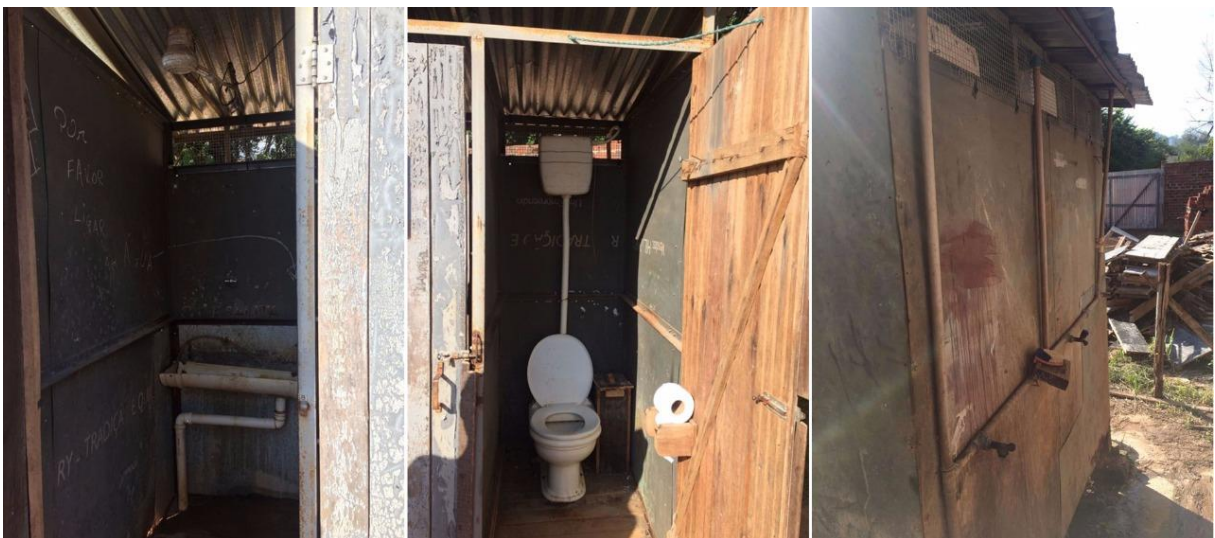
Figura 2 - Instalações sanitárias

- 1) Tapumes: havia tapumes resistentes, respeitando a altura mínima de 2,20 m de altura e que estavam em bom estado de conservação;
- 2) Instalações sanitárias: observou-se más condições de higiene, o piso era de madeira, ou seja, não resistia à água. Contudo, possuía a ventilação natural adequada e iluminação natural adequada. As distâncias de deslocamento dos postos de trabalho até as instalações sanitárias estabelecidas pela norma também eram obedecidas. Havia apenas um chuveiro, necessitando de mais dois. Não havia suporte para sabonete e cabide para toalha. Não havia lavatório, apenas duas torneiras na parte externa que faziam essa função. Havia dois vasos sanitários e um mictório, quantidade suficiente para o número de trabalhadores. Os locais onde encontravam-se os vasos sanitários possuíam porta com trinco interno e divisória com mais de 1,80 m, possuíam recipiente com tampa para depósito de papéis usados e tinha disponibilidade de papel higiênico no banheiro e também no almoxarifado. As instalações sanitárias podem ser observadas na Figura 2.

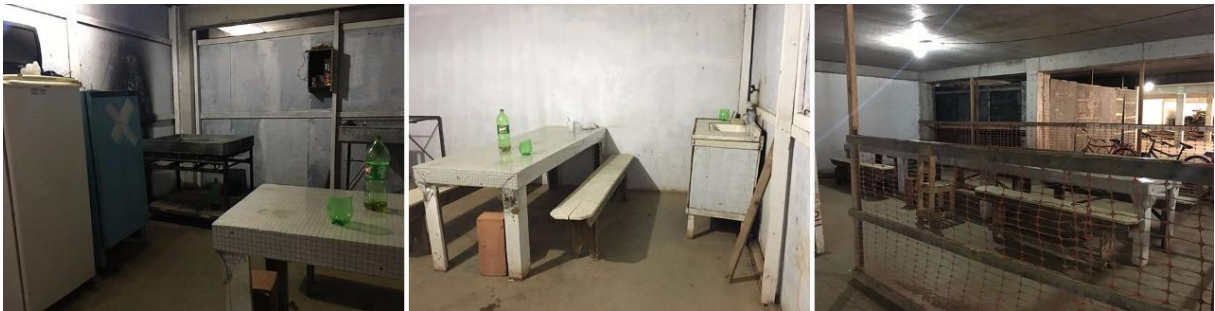
Figura 3 - Local para refeições

- 3) Local para refeições: a obra possuía refeitório fechado, porém uma das mesas encontrava-se na parte externa, área parcialmente fechada com tela,

isolando da área de circulação, mas não impedindo a penetração de pequenos animais, por exemplo. Possuía piso de concreto, ventilação natural e iluminação artificial. As mesas eram com tampos lisos e laváveis, com assentos suficientes para todos os funcionários (contando com os localizados na parte externa), possuía aquecedor para as refeições e lixeira com tampa. Havia fornecimento de água potável por meio de torneira. O refeitório é representado na Figura 3.

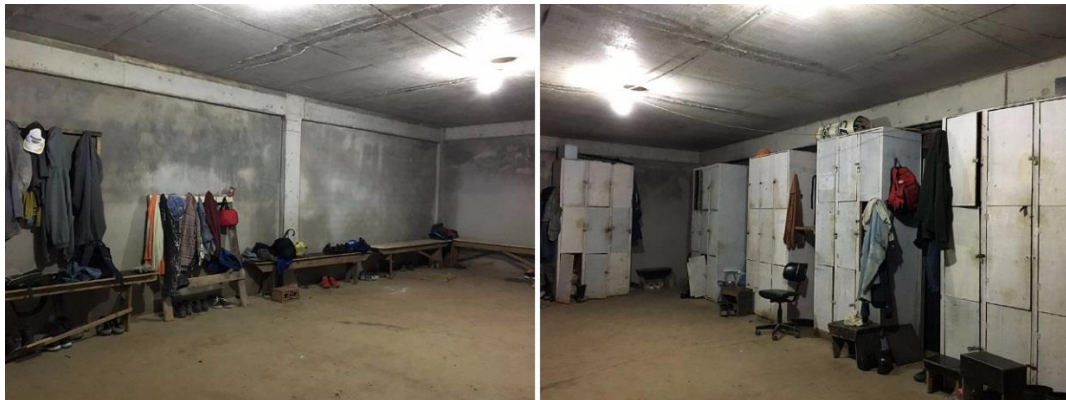
Figura 4 - Vestiário

- 4) Vestiário: possuía piso de concreto, com área adequada ao número de funcionários e área de ventilação de acordo com o estabelecido pela norma, a iluminação era artificial. Os armários eram individuais e com cadeado e havia bancos que atendiam todos os trabalhadores. Porém, não se encontrava em bom estado de conservação e limpeza, como mostra a Figura 4.

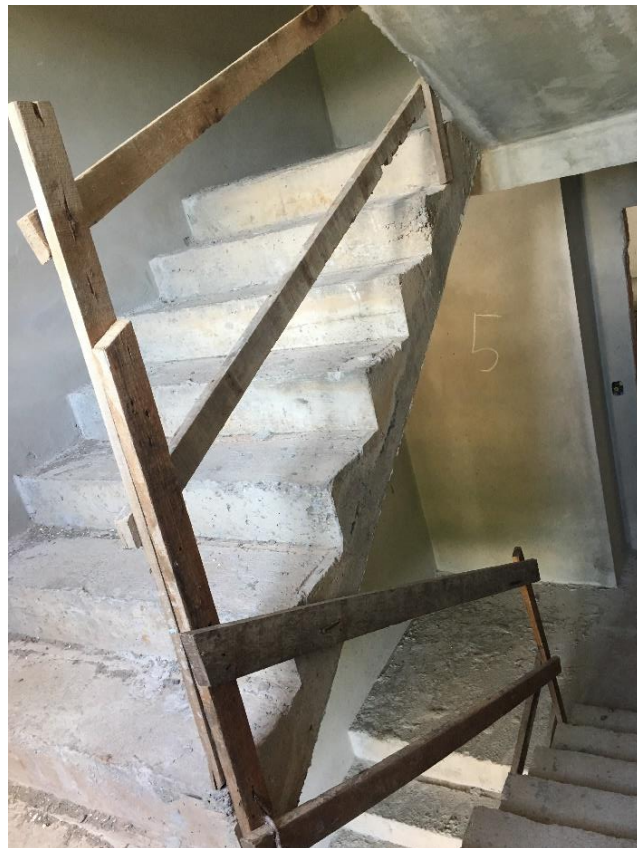
Figura 5 - Corrimão provisório

- 5) Armazenamento e estocagem de materiais: os tubos de PVC estavam armazenados em camadas, com espaçadores, separados de acordo com a bitola e as madeiras retiradas das fôrmas estavam empilhadas, sem perigo de desmoronamento. Já o cimento era estocado em pilhas com mais de dez sacos, dificultando o manuseio e os blocos encontravam-se em piso desnivelado.
- 6) Proteção contra quedas de altura: havia corrimãos provisórios de madeira nas escadas permanentes, isentos de pintura, possuindo apenas guarda-corpo principal e intermediário, faltando rodapé, como mostra a Figura 5.

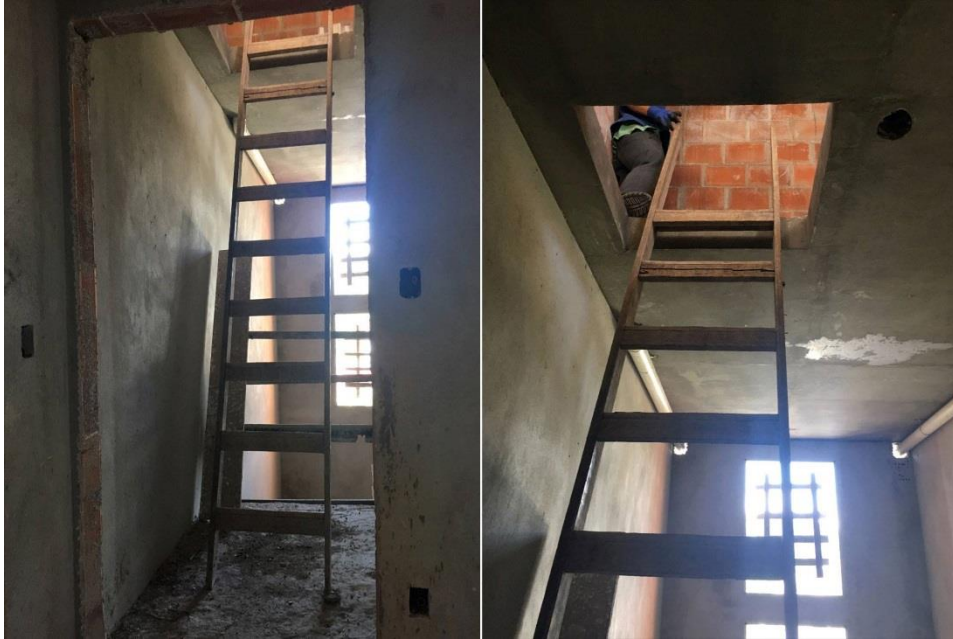
Figura 6 - Escada de mão

Havia uma escada de mão no décimo pavimento e esta dava acesso à laje de cobertura. Era de madeira, não possuía pintura e não ultrapassava o tamanho máximo estabelecido pela norma, porém não ultrapassava em 1,00 m o piso superior. Também não estava fixada em nenhum dos pisos (inferior e superior) e não possuía dispositivo algum que impedisse seu escorregamento. Estas características podem ser observadas na Figura 6.

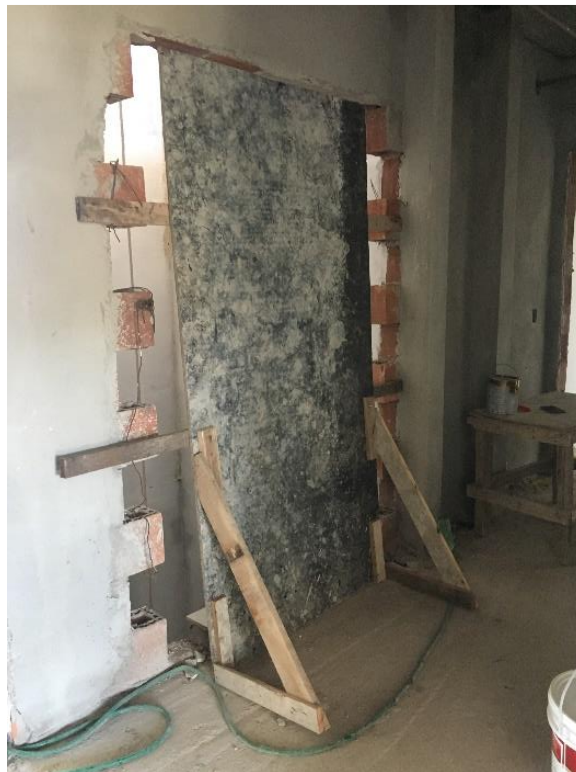
Figura 7 - Fechamento poço do elevador

Os vãos de acesso às caixas de elevadores possuíam fechamento provisório com painel fixado à estrutura, como mostra a Figura 7.

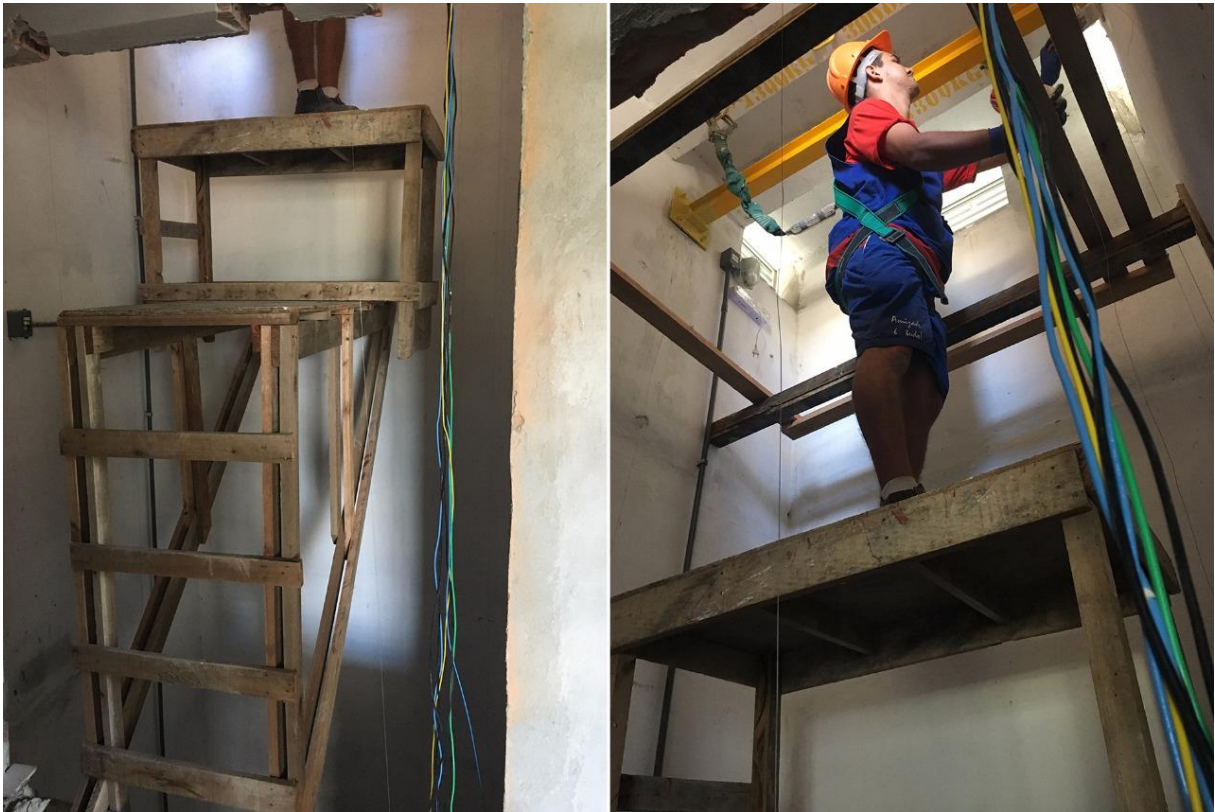
Figura 8 - Execução de serviço no poço do elevador

Um dos vãos do elevador do décimo pavimento encontrava-se parcialmente aberto, onde foi montada uma estrutura para a execução de um serviço. O trabalhador que estava executando o mesmo utilizava cinto, como pode ser visto na Figura 8.

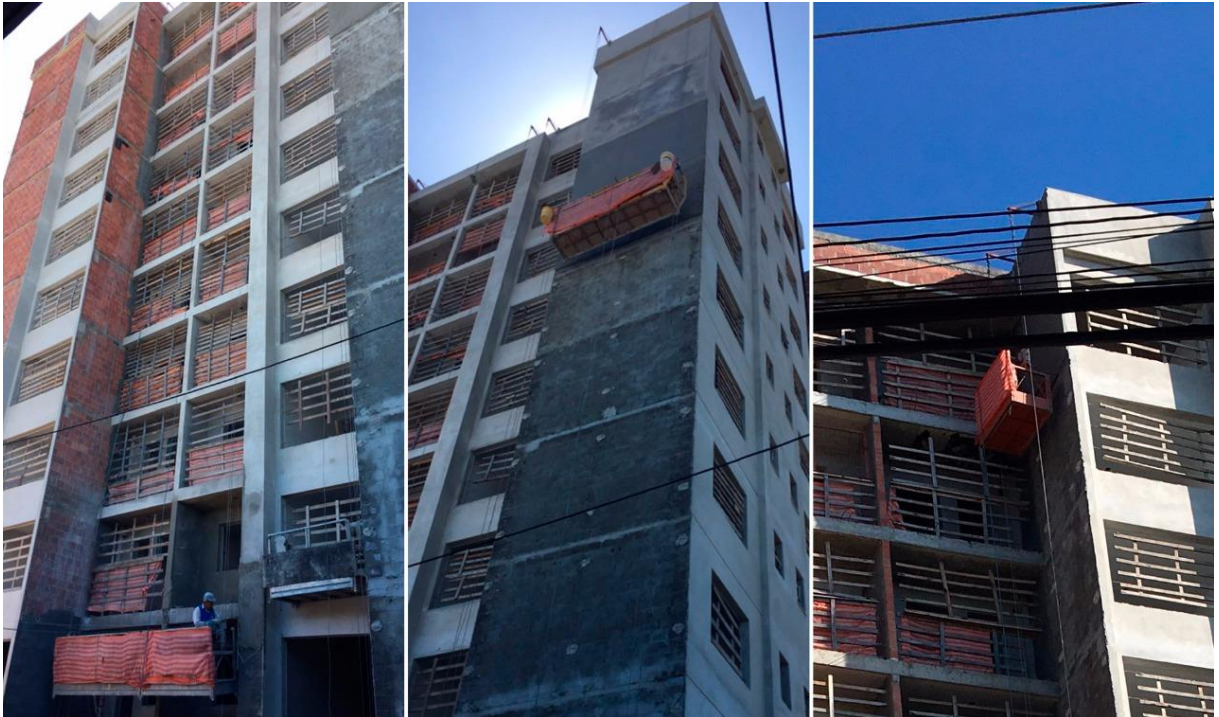
Figura 9 - Andaimes

Os andaimes suspensos mecânicos (Figura 9) eram de 1,00 m de largura, com piso de madeira e sistema de guarda-corpo e rodapé, com tela apenas na parte frontal, deixando as laterais desprotegidas. Eram fixados à construção na posição de trabalho e sustentados por vigas metálicas com braçadeiras e ganchos, cada viga correspondia à sustentação de dois guinchos, que possuíam dispositivo para impedir o retrocesso do tambor.

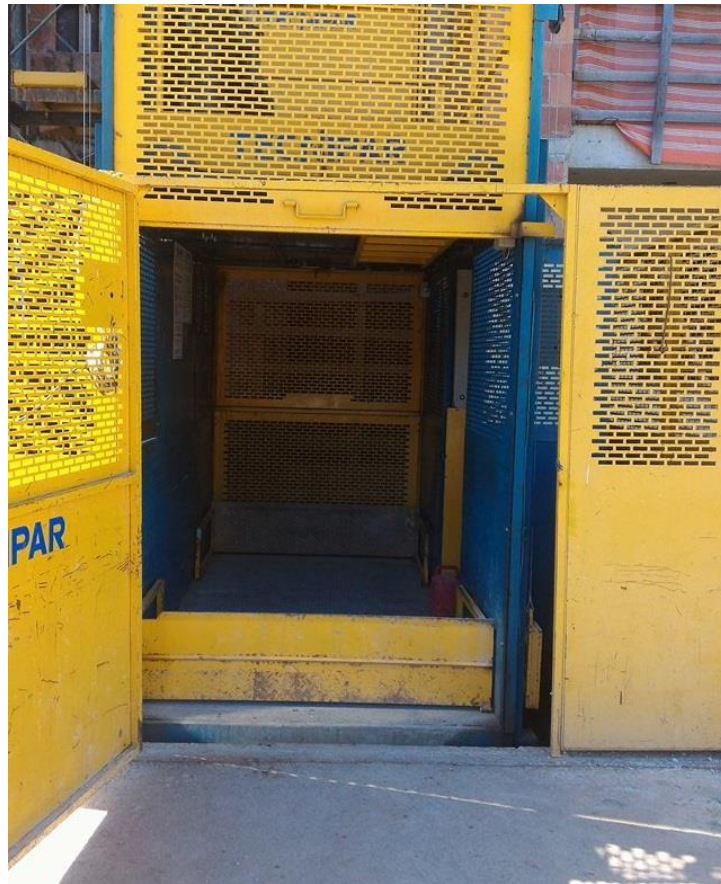
Figura 10 - Elevador

- 7) Elevador de carga/passageiros: A torre do elevador atendia a todos os requisitos estabelecidos pela norma, não possuía apenas dispositivo de comunicação entre os pavimentos e o elevador.

O elevador é apresentado na Figura 10.

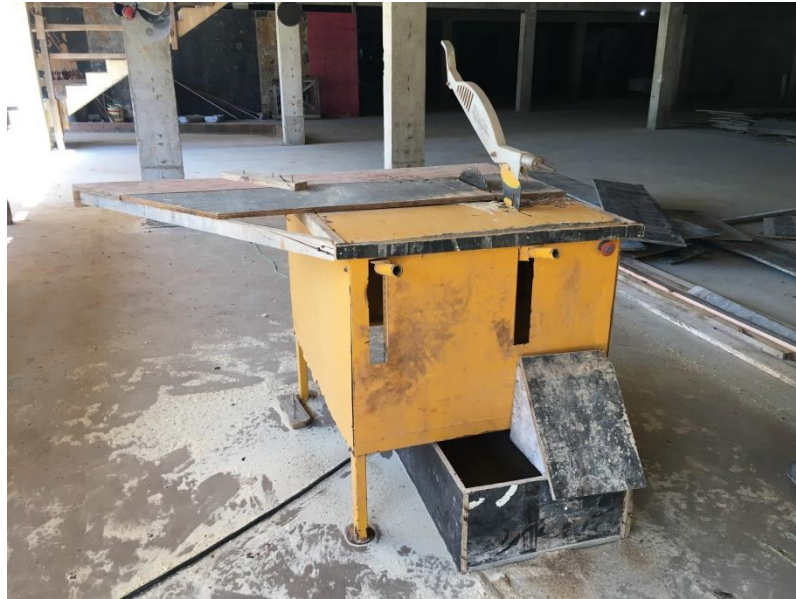
Figura 11 - Serra circular

- 8) Instalações elétricas: não existiam circuitos e equipamentos elétricos com partes vivas expostas, os disjuntores dos quadros de distribuição tinham seus circuitos identificados, os fios condutores estavam em locais livres de umidade e do trânsito de pessoas e equipamentos e todas as máquinas e equipamentos elétricos estavam ligados por conjunto plugue e tomada.
- 9) Serra circular: encontrava-se em uma mesa fechada em todas as faces, com coletor de serragem, sobre piso resistente e nivelado, o disco da serra estava em boas condições e possuía coifa protetora e a carcaça do motor era aterrada. Porém, não possuía placa indicando o uso de EPIs. A serra pode ser observada na Figura 11.

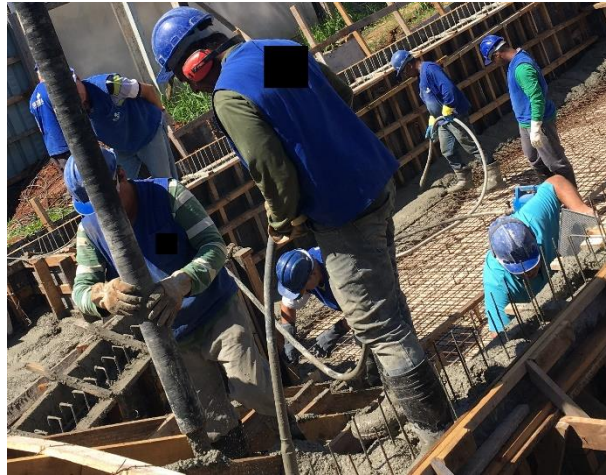
Figura 12 - EPIs

- 10) Máquinas, equipamentos e ferramentas: todas as ferramentas elétricas manuais possuíam duplo isolamento. Todas as máquinas e equipamentos podiam ser acionadas ou desligadas pelo operador em sua posição de trabalho e todas as máquinas possuíam dispositivo de bloqueio, impedindo seu acionamento por pessoa não autorizada.
- 11) EPIs: havia capacetes disponíveis para visitantes, todos os trabalhadores estavam utilizando botinas e capacetes e os que exerciam atividades acima de 2,00 m também utilizavam cinto com cabo fixado à construção e a grande maioria também estava vestindo coletes da empresa. Na Figura 12 podem ser observados os EPIs utilizados por alguns dos trabalhadores durante a concretagem da piscina.

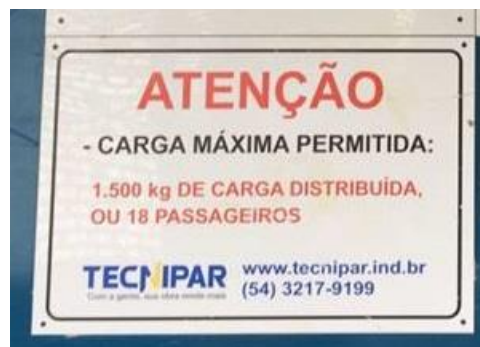
Figura 13 - Placa elevador

- 12) Ordem e limpeza: o canteiro encontrava-se razoavelmente limpo e sem entulhos espalhados, estes eram depositados em local específico.
- 13) Sinalização de segurança: apenas o banheiro possuía identificação, os demais locais de apoio não; também não havia indicação das saídas da obra. Em nenhum local havia alerta quanto a perigo de queda, nem quanto à obrigatoriedade do uso de EPIs. Dentro do elevador havia placa indicando a carga máxima permitida (Figura 13).

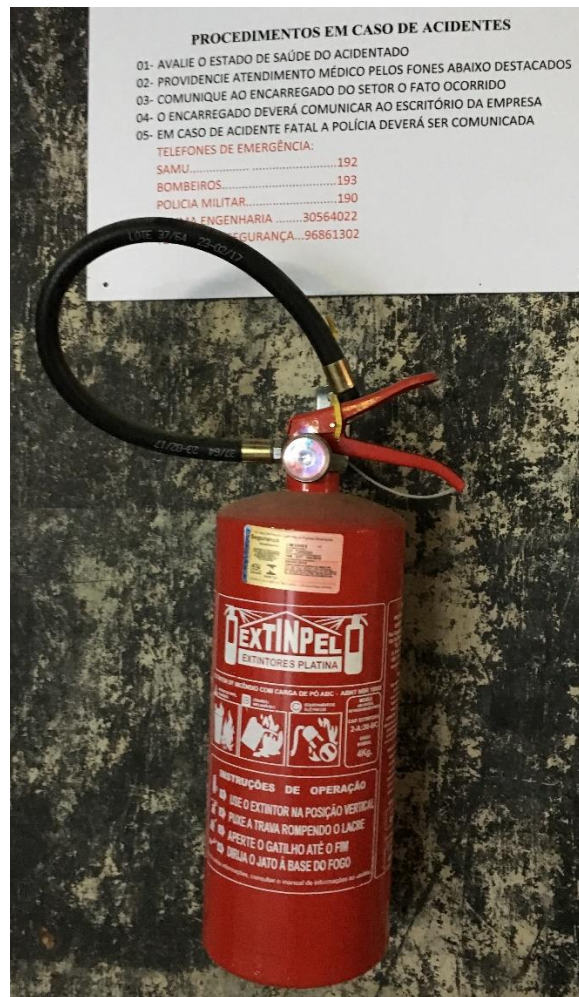
Figura 14 - Extintor

- 14) Proteção contra incêndio: havia um extintor de incêndio no canteiro (Figura 14). Este encontrava-se próximo à serra, ao almoxarifado e ao depósito de madeiras. Não havia sistema de alarme, mas existia uma equipe treinada para o primeiro combate ao fogo.

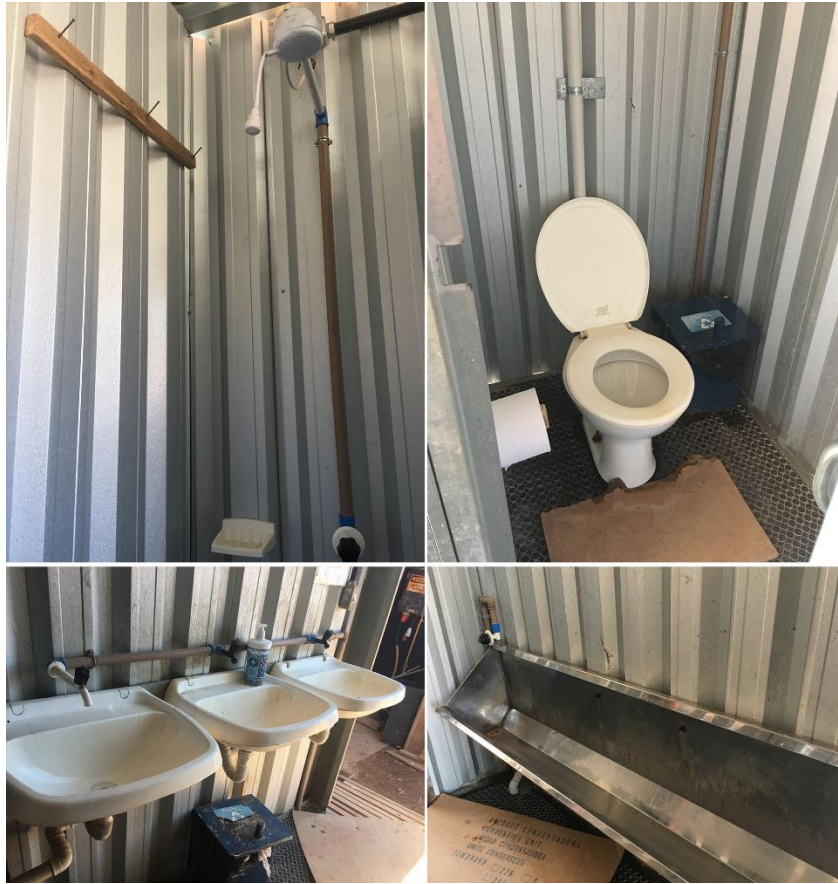
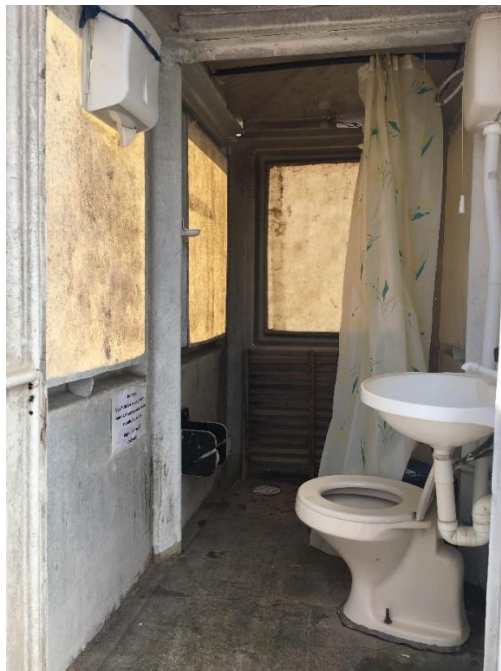
- 1) Tapumes: havia tapumes resistentes, respeitando a altura mínima de 2,20 m de altura e que estavam em bom estado de conservação;
- 2) Instalações sanitárias: havia três banheiros no total, um masculino (Figura 15), com cinco chuveiros, três lavatórios, três vasos sanitários e um mictório, outro feminino (Figura 16), com um chuveiro, um lavatório e um vaso sanitário, e outro masculino semelhante ao feminino (quantidades suficientes para o número de funcionários). Todos encontravam-se em bom estado de conservação higiene e limpeza, tanto o piso quanto as paredes eram de material resistente à água, possuíam iluminação; o masculino maior possuía a ventilação natural adequada estabelecida pela norma, porém o feminino e o outro masculino não possuíam ventilação. As distâncias de deslocamento dos postos de trabalho até as instalações sanitárias estabelecidas pela norma também eram obedecidas. Havia lixeira com tampa junto aos lavatórios e aos vasos sanitários e disponibilidade de papel higiênico. Os locais onde encontravam-se os vasos sanitários também possuíam porta com trinco interno e divisória com mais de 1,80 m. Nos chuveiros havia estrado de madeira e um suporte para sabonete e cabide para toalha correspondente a cada um.

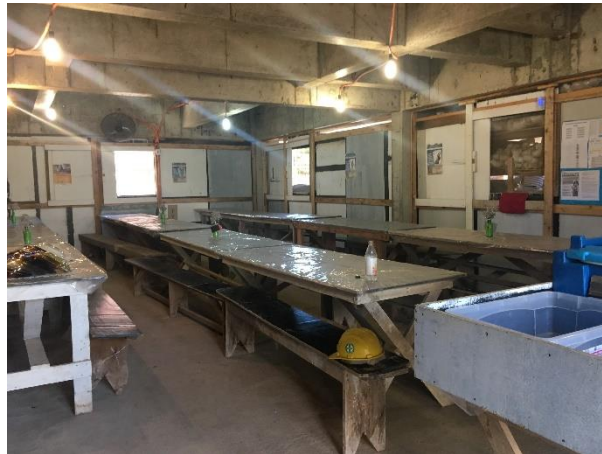
Figura 17 - Refeitório

- 3) Local para refeições: a obra possuía refeitório fechado, piso de concreto, ventilação natural e iluminação artificial. As mesas eram com tampos lisos e laváveis, com assentos suficientes para todos os funcionários, lixo com tampa e bebedouro. As refeições eram feitas em outro local e trazidas até a obra no horário do almoço, não sendo necessário equipamento para aquecer as refeições. O refeitório é representado na Figura 17.

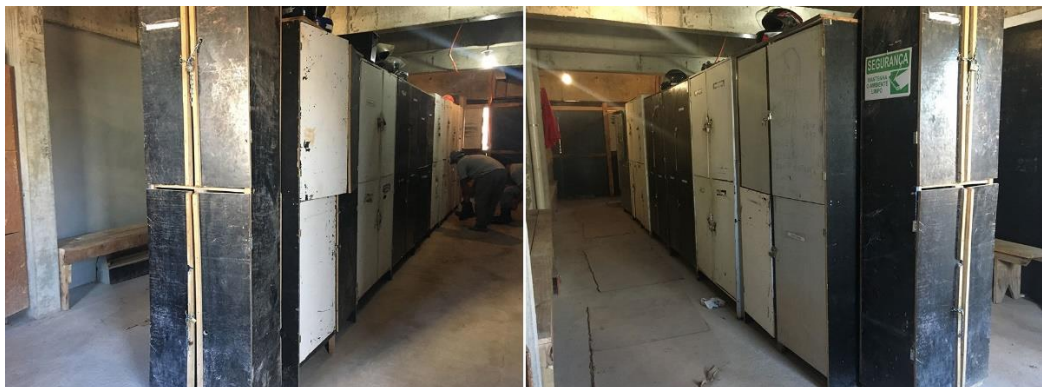
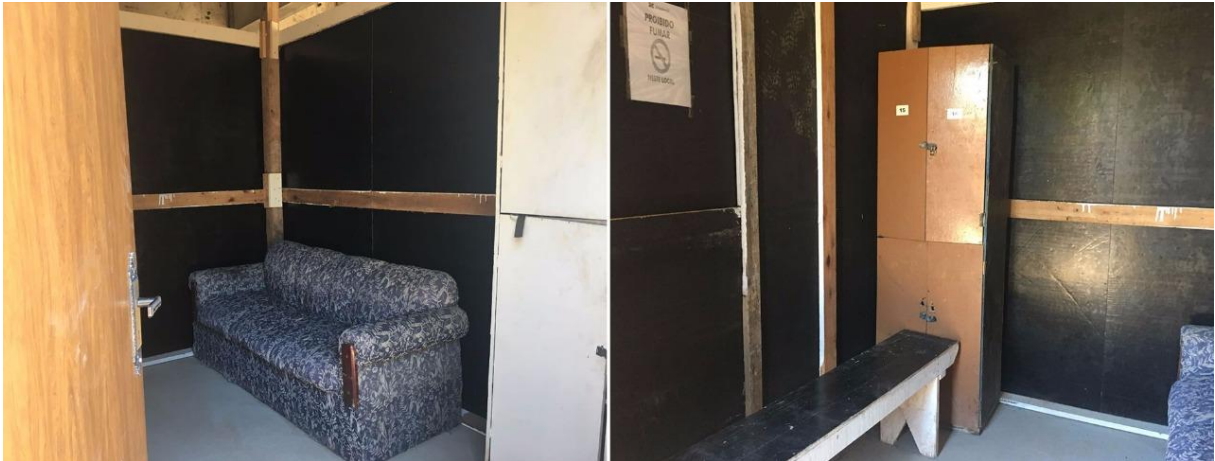
- 4) Vestiário: Havia dois vestiários, um masculino e outro feminino. Os dois possuíam piso de concreto, com área adequada ao número de funcionários, porém apenas o masculino possuía área de ventilação, a iluminação dos dois era artificial. Os armários eram individuais e com cadeado e havia bancos que atendiam todos os trabalhadores. Os vestiários masculino e feminino podem ser observados nas Figuras 18 e 19, respectivamente.

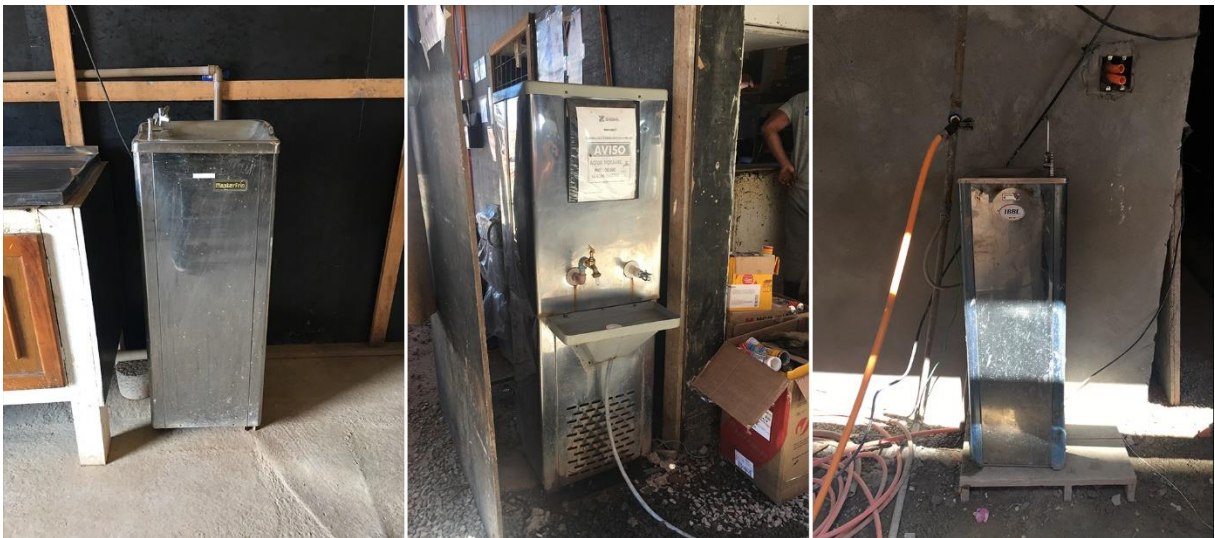
Figura 20 - Bebedouros

- 5) Fornecimento de água potável nos postos de trabalho: além do bebedouro existente no refeitório havia mais dois, sendo suficiente para a quantidade de funcionários e respeitando os deslocamentos máximos dos postos de trabalho ao bebedouro estabelecidos pela norma. Os três são apresentados na Figura 20.

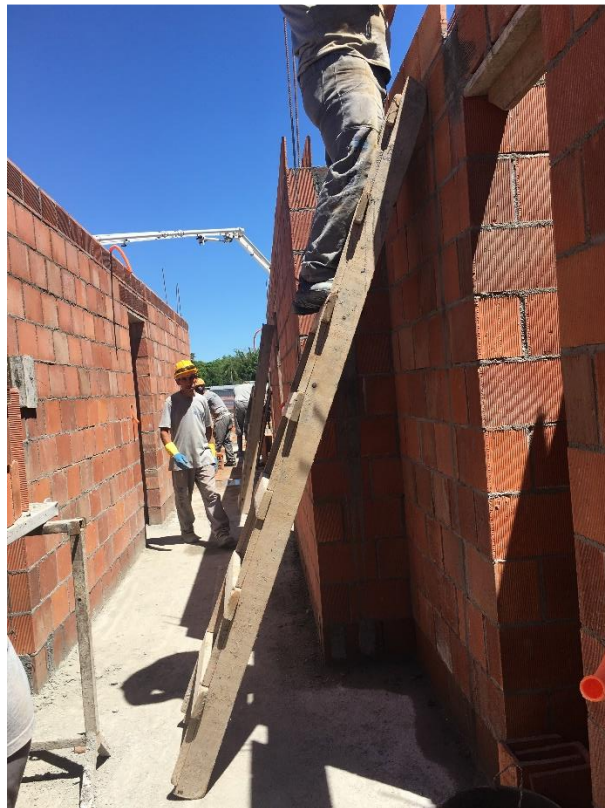
Figura 21 - Escada de mão

- 7) Proteção contra quedas de altura: durante a visita foi vista uma escada de mão (Figura 21), esta era de madeira, isenta de pintura e tinha menos de 7 m, porém não estava fixada ao piso nem possuía dispositivo que impedisse seu escorregamento.

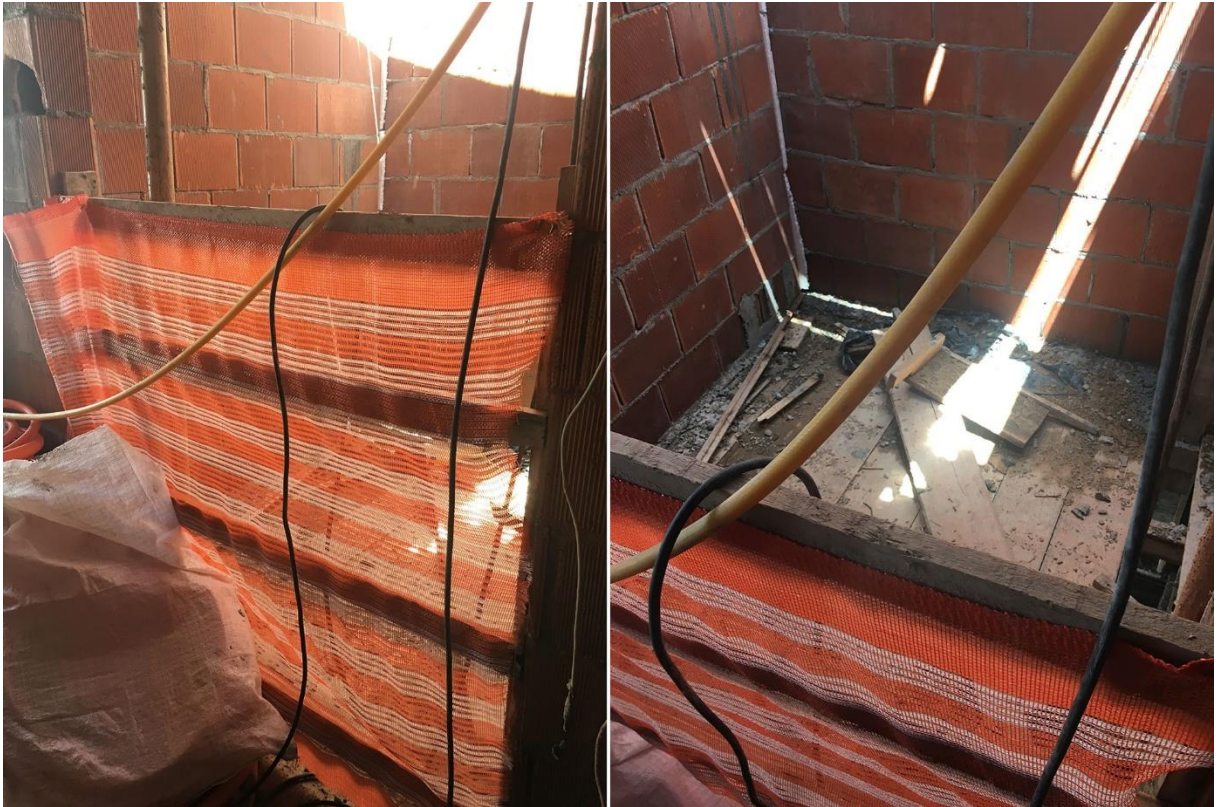
Figura 22 - Poço do elevador

Os vãos de acesso às caixas de elevadores possuíam fechamento com sistema guarda-corpo e rodapé, constituído de material resistente e fixado à estrutura, com guarda-corpo principal à 1,20 m, intermediário à 0,70 m e rodapé à 0,20 m, eram revestidos com tela e existia assoalhamento com proteção inteiraça dentro dos poços. O fechamento do poço do elevador pode ser observado na Figura 22.

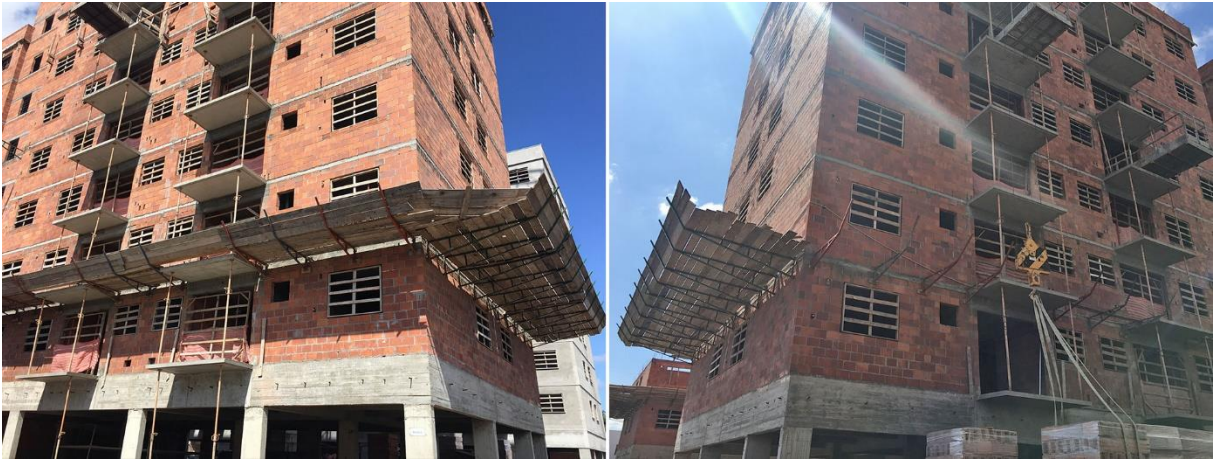
Figura 23 - Plataforma de proteção

O Bloco D possuía plataforma de proteção. Os demais não necessitavam, de acordo com a fase da obra de cada um. A plataforma estava em bom estado de conservação, encontrava-se na segunda laje, à dois pé-direito acima do nível do terreno, tinha 2,50 m de largura mais 0,80 m inclinado à 45°, porém havia uma das faces da edificação que encontrava-se desprotegida. Na Figura 23, pode-se ver uma das faces que está protegida e também onde não há a proteção.

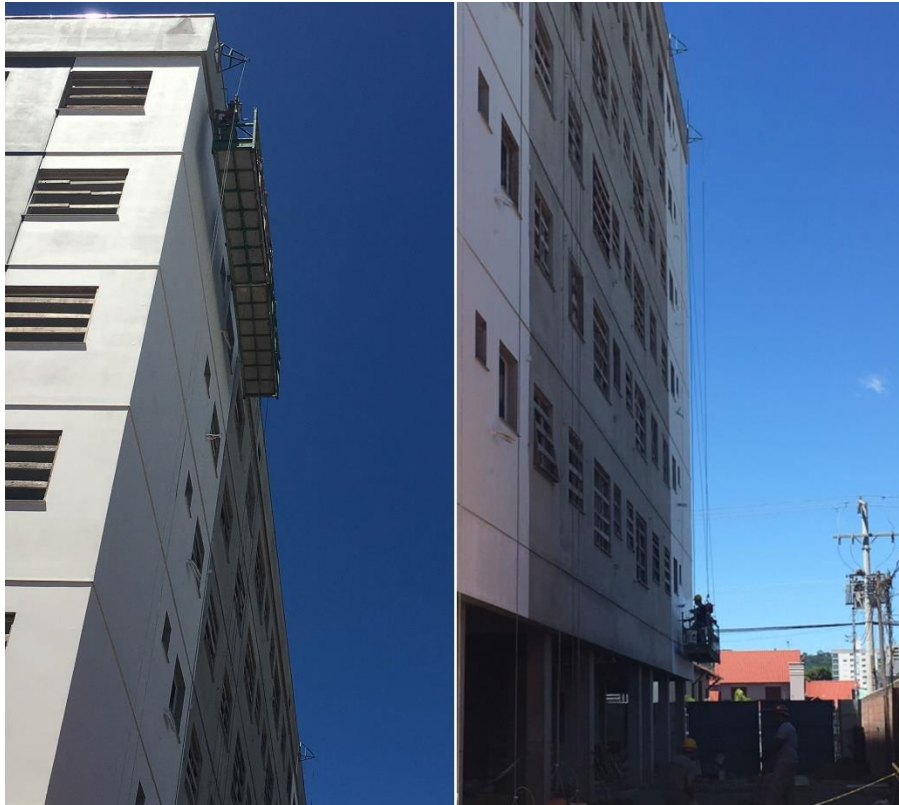
Figura 24 - Andaimos suspensos

Os andaimes suspensos mecânicos (Figura 24) eram de 1,00 m de largura, com piso de madeira e sistema de guarda-corpo e rodapé, porém não possuíam tela em nenhuma de suas faces, deixando todo seu perímetro desprotegido. Eram fixados à construção na posição de trabalho e sustentados por vigas metálicas com braçadeiras e ganchos, cada viga correspondia à sustentação de dois guinchos, que possuíam dispositivo para impedir o retrocesso do tambor. Também havia andaimes simplesmente apoiados (Figura 25), que não apresentavam irregularidades.

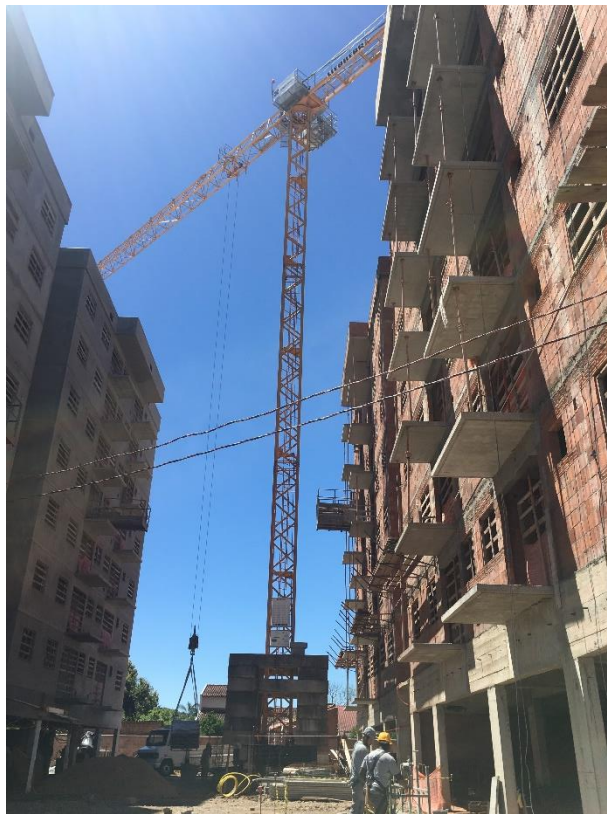
Figura 26 - Grua

- 8) Elevador de passageiros: é necessário nos Blocos D e E por possuírem oito pavimentos e pelo canteiro ter mais de trinta trabalhadores, porém não há elevador instalado em nenhum destes blocos.
- 9) Grua (Figura 26): a grua possuía aterramento e para-raios, a ponta da lança e o cabo de aço de sustentação estavam afastados um do outro, respeitando a distância mínima estabelecida pela norma, e afastados também da rede elétrica, possuía sinal sonoro, porém houve movimentação de carga durante a visita e o mesmo não foi acionado, e as áreas de carga e descarga eram delimitadas.

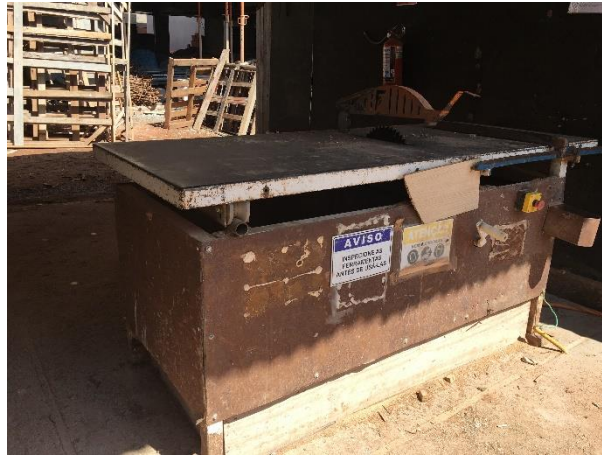
Figura 27 - Serra circular

- 11) Serra circular: encontrava-se em uma mesa fechada em todas as faces, com coletor de serragem, sobre piso resistente e nivelado, em local coberto, o disco da serra estava em boas condições e possuía coifa protetora e a carcaça do motor era aterrada. As lâmpadas estavam protegidas e havia placa indicando o uso de EPIs. A serra pode ser observada na Figura 27.

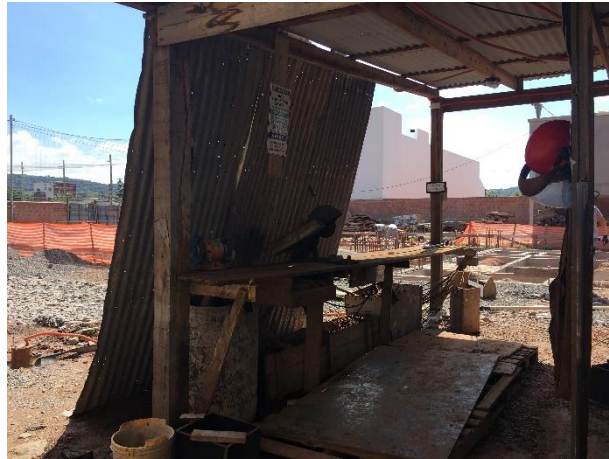
Figura 28 - Armações de aço

- 12) Máquinas, equipamentos e ferramentas: todas as ferramentas elétricas manuais possuíam duplo isolamento, todas as máquinas e equipamentos podiam ser acionadas ou desligadas pelo operador em sua posição de trabalho e todas as máquinas possuíam dispositivo de bloqueio, impedindo seu acionamento por pessoa não autorizada.
- 13) Armações de aço: a bancada de corte e dobra estava apoiada sobre superfície resistente e não escorregadia, porém não era isolada, podendo haver circulação de trabalhadores ao seu redor. A área de trabalho onde localizava-se a bancada possuía cobertura, havia placa de sinalização indicando o uso de EPIs e as lâmpadas estavam protegidas. As pontas verticais de alguns dos vergalhões para espera de pilar encontravam-se desprotegidas. Esta área pode ser observada na Figura 28.

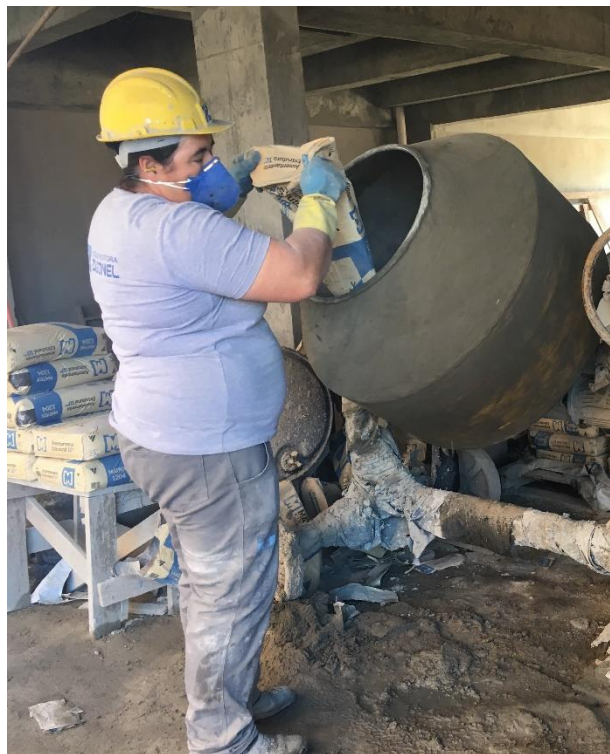
Figura 29 - EPIs

- 14) EPIs: havia capacetes disponíveis para visitantes, todos os trabalhadores estavam utilizando botinas e capacetes e os que exerciam atividades acima de 2,00 m também utilizavam cinto com cabo fixado à construção e todos utilizavam camisetas da empresa. Alguns dos EPIs podem ser observados na Figura 29.

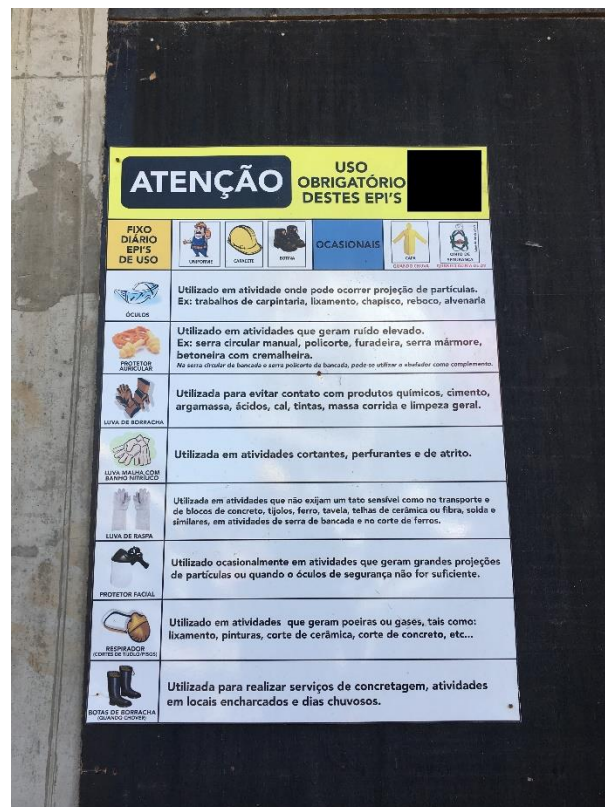
Figura 30 - Sinalização de segurança

- 15) Ordem e limpeza: o canteiro encontrava-se limpo e sem entulhos espalhados, estes eram transportados para o térreo através da grua e depositados em caçambas.
- 16) Sinalização de segurança: todos os locais de apoio possuíam identificação, porém não havia indicações das saídas da obra, não existiam alertas contra o perigo de queda em nenhum local e também não havia advertências quanto ao isolamento das áreas de transporte de materiais pela grua. Havia alertas quanto a obrigatoriedade do uso de EPIs, indicando os EPIs básicos, os ocasionais e especificando o EPI adequado para cada atividade, como demonstrado na Figura 30.

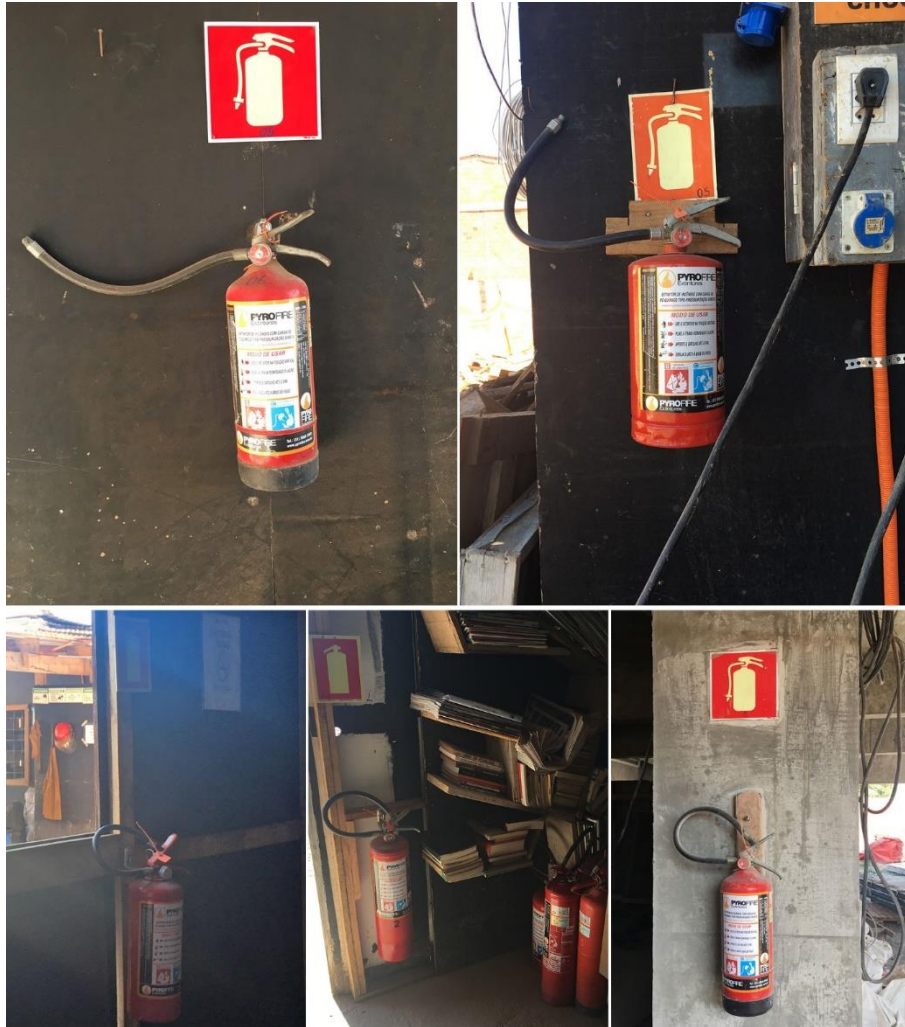
Figura 31 - Extintores

- 17) Proteção contra incêndio: havia um extintor de incêndio próximo a serra elétrica e ao depósito de madeiras e outro próximo ao almoxarifado, também havia extintores no vestiário, refeitório e próximo à betoneira, os extintores podem ser observados na Figura 31. Porém, não havia sistema de alarme nem uma equipe treinada para o primeiro combate ao fogo.
