**ANÁLISE DAS MANIFESTAÇÕES PATOLÓGICAS EM ESTRUTURAS DE AÇO –
LIGHT STEEL FRAME**

Trabalho de conclusão de curso apresentado ao Curso de Engenharia Civil da Universidade de Santa Cruz do Sul – UNISC, para a obtenção do título de Engenheira Civil.

4.2 Das manifestações patológicas e suas causas

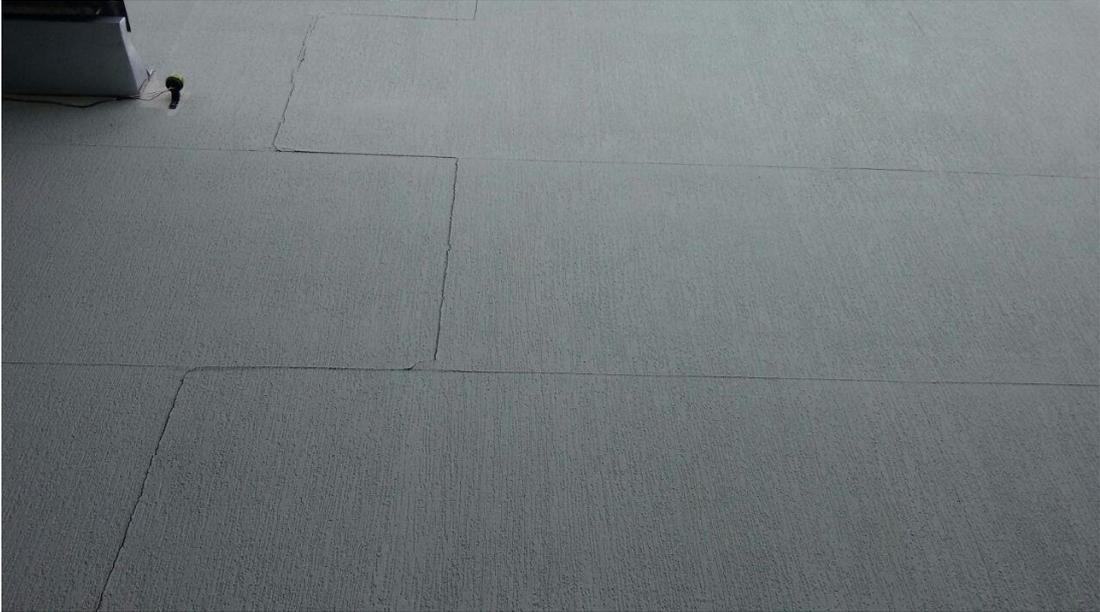
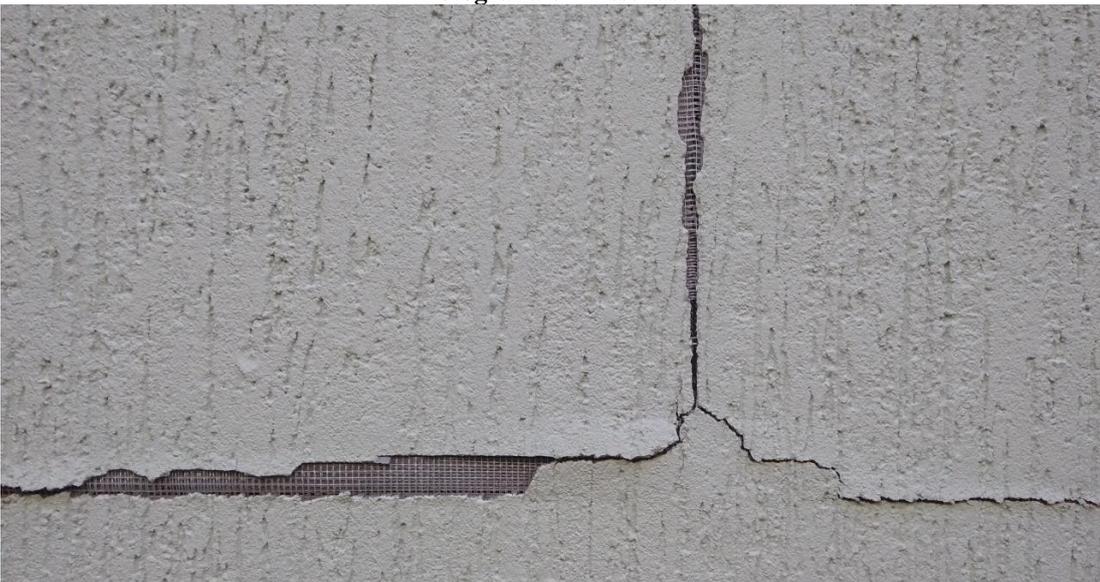
As fissuras expostas em seguida (Fotografias 5 e 6), medindo de 0,5 mm a 1,5 mm em média, foram encontradas em toda a extensão da superfície de revestimento da fachada da edificação pesquisada, na parte interna e externa, em todas as arestas e em todos os panos. Ainda, se pode observar que há deslocamento do revestimento (Fotografias 7 e 8), o qual evidencia o tratamento incorreto das juntas (Fotografia 7), além da placa cimentícia danificada na Fotografia 8 também.

Fotografia 5 - Revestimento fissurado

Fotografia 6 - Fissuras

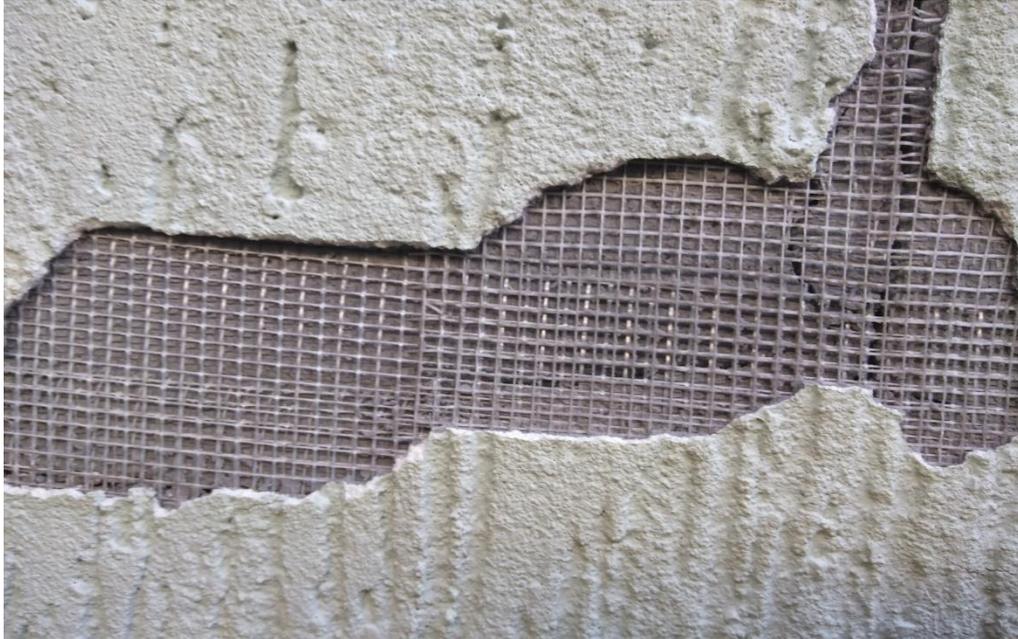
Fotografia 7 - Deslocamento de revestimento e tratamento incorreto de junta

Ademais, é presumível que as rachaduras e deslocamentos existentes nas vedações verticais possam ter sido ocasionados pela fixação incorreta dos painéis, ausência de tratamento nas juntas e falta de membrana hidrófuga, que serve como uma barreira para a entrada de umidade, mas que permite a passagem de vapor de água do interior para o exterior da edificação.

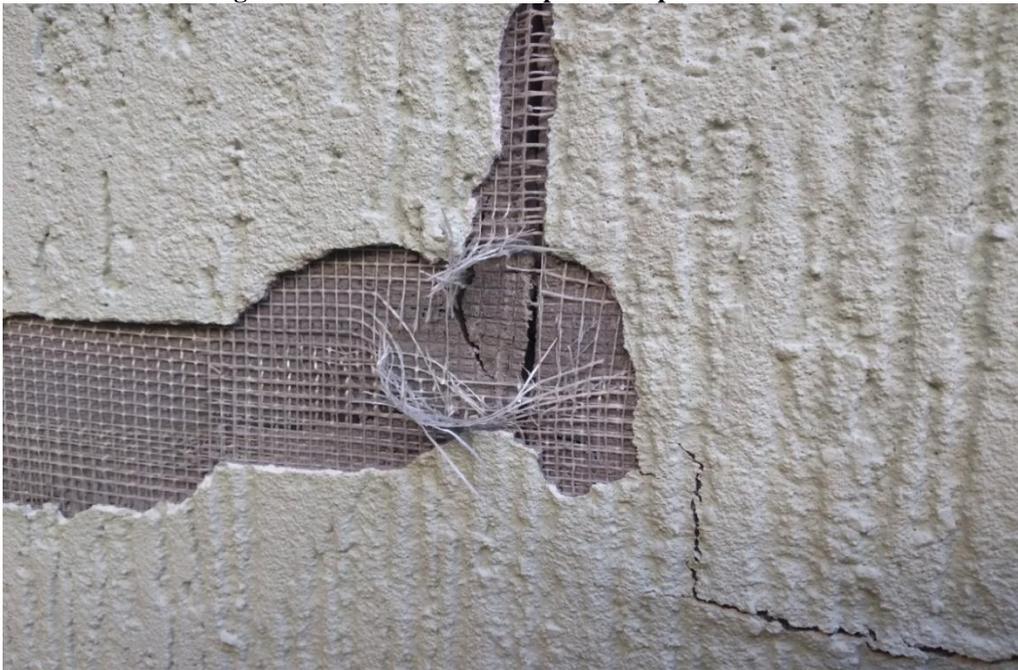
Fotografia 8 - Revestimento deslocado e placa danificada

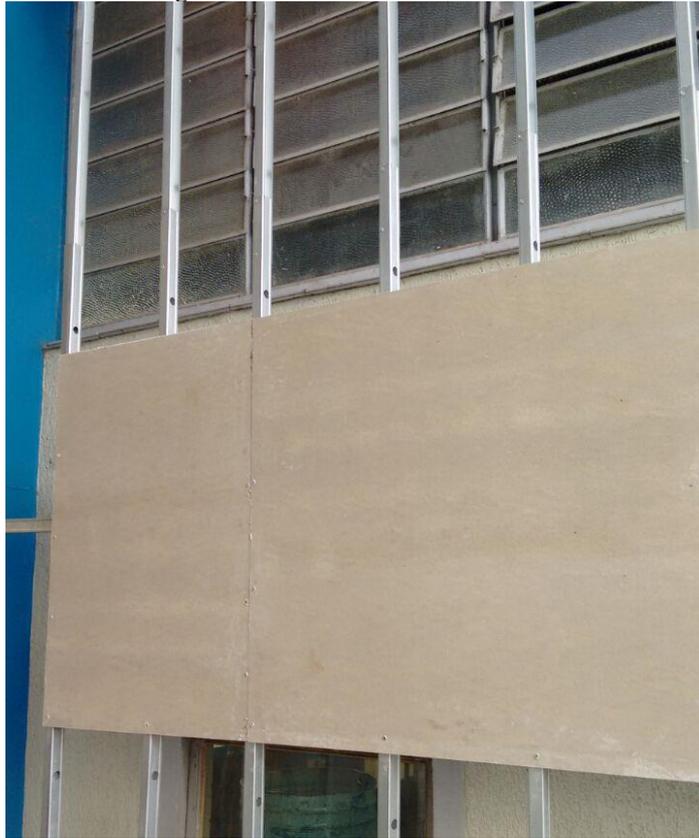
Fotografia 9 - Estrutura sem travamento

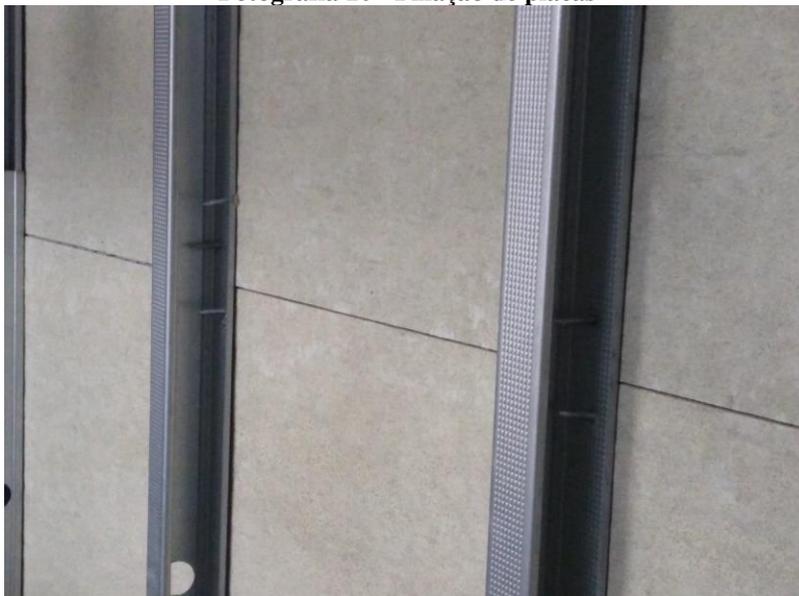
É possível também observar na Fotografia 10 que, os meios de ligação entre placa e perfil de aço foram colocados apenas nas extremidades, pois não constam parafusos de fixação intermediária nas placas cimentícias.

Fotografia 10 - Fixação de placas

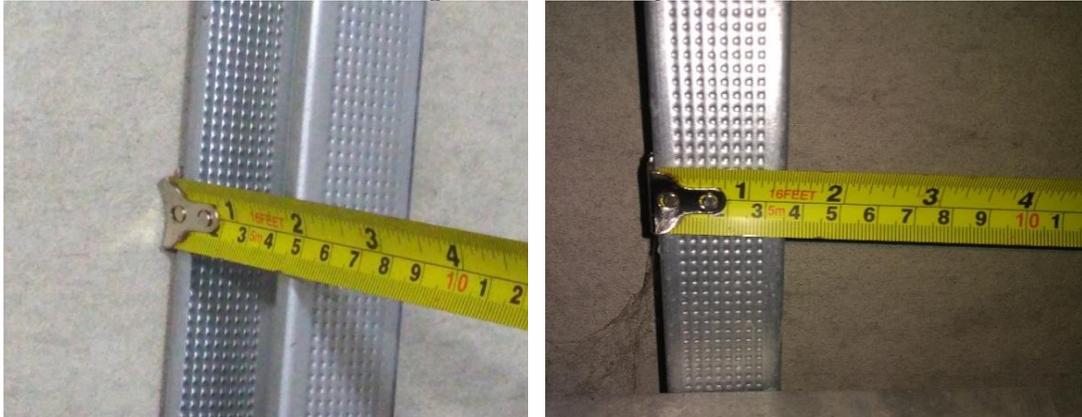
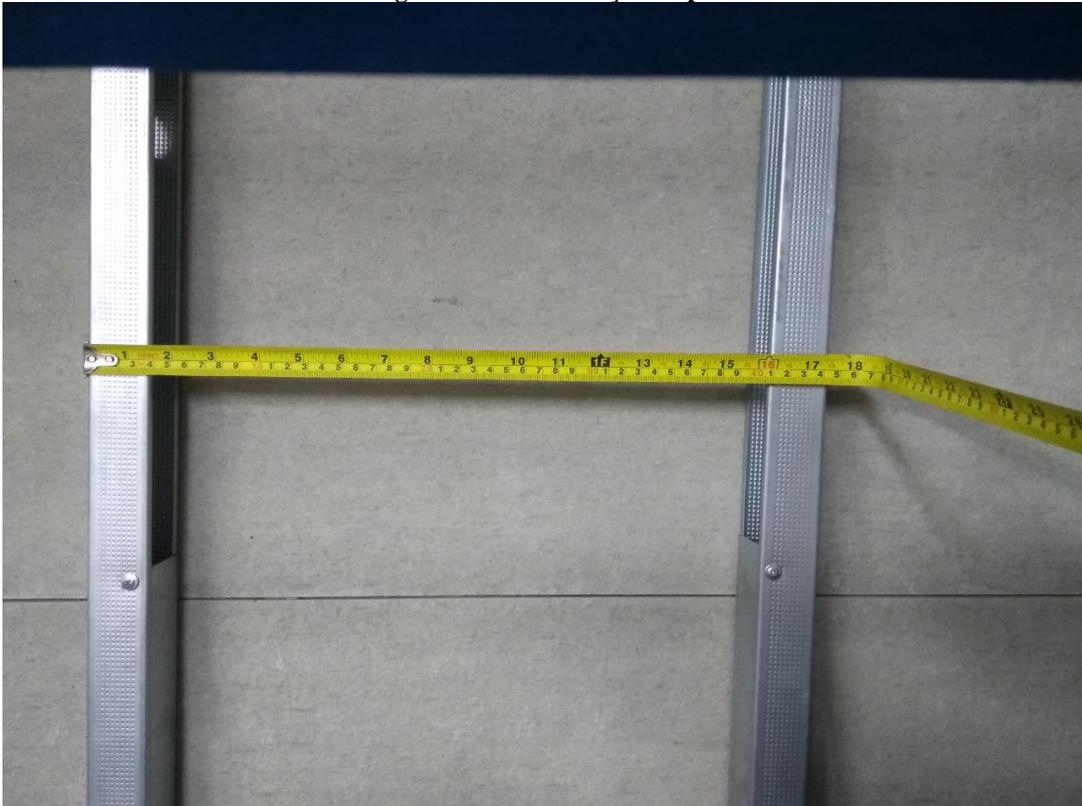
Além disso, os perfis escolhidos para a execução da estrutura apresentada, dimensões de 48x35x0,5 mm espaçados em 40 cm (Fotografias 11 e 12), também contribuem para a movimentação horizontal excessiva, haja vista serem perfis de aço conhecidos como do tipo *drywall*, os quais são usuais em execução de divisórias internas e não na composição estrutural, pois não distribuem as cargas do edifício.

Fotografia 11 - Perfil Drywall

Fotografia 12 - Modulação de perfil

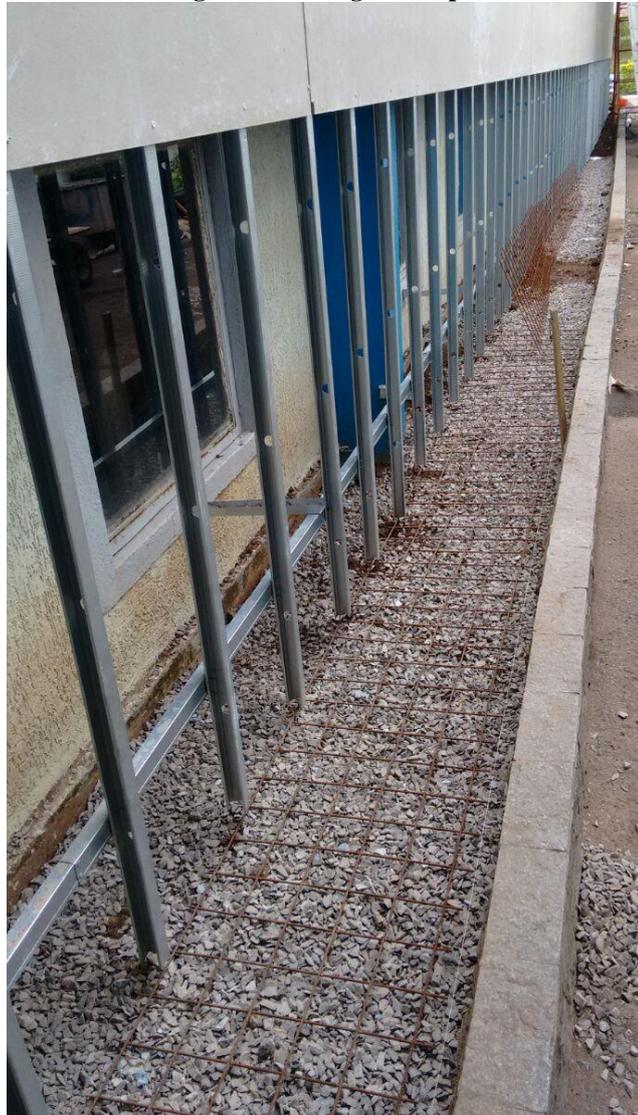
Fotografia 13 - Engaste de perfis

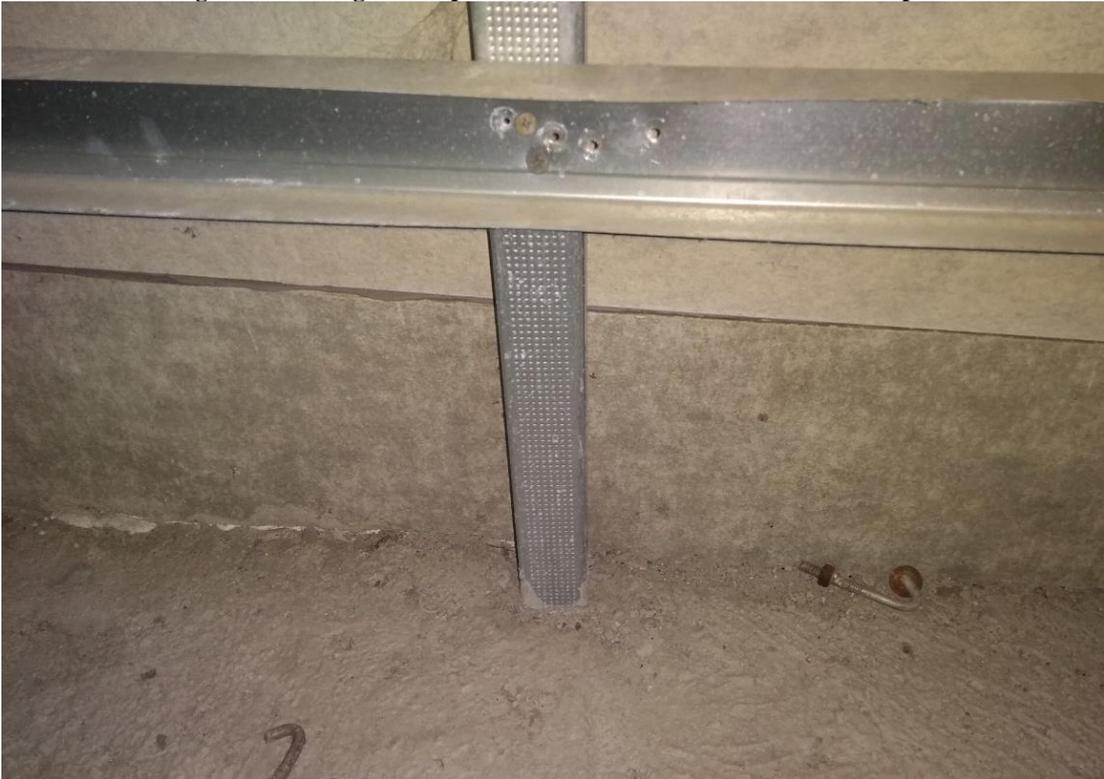
Fotografia 14 - Engaste de perfil no concreto e furos incorretos no perfil

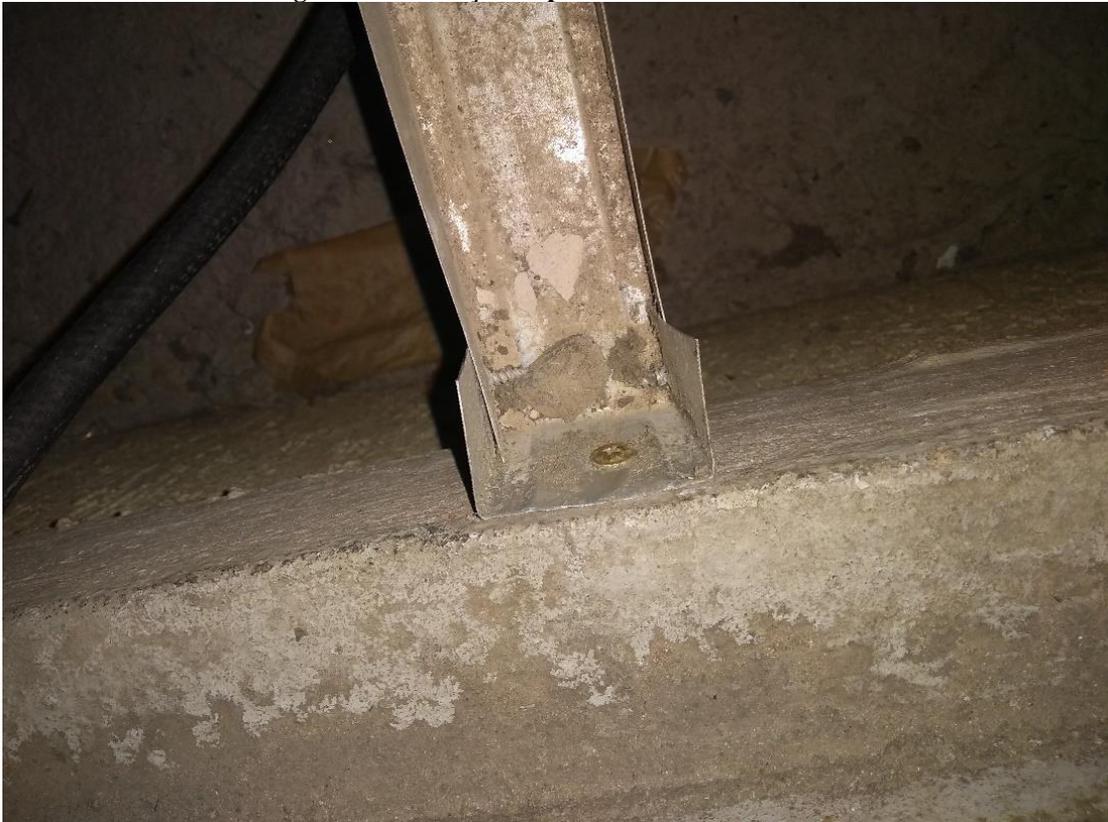
Fotografia 15 - Fixação de perfil em estrutura existente

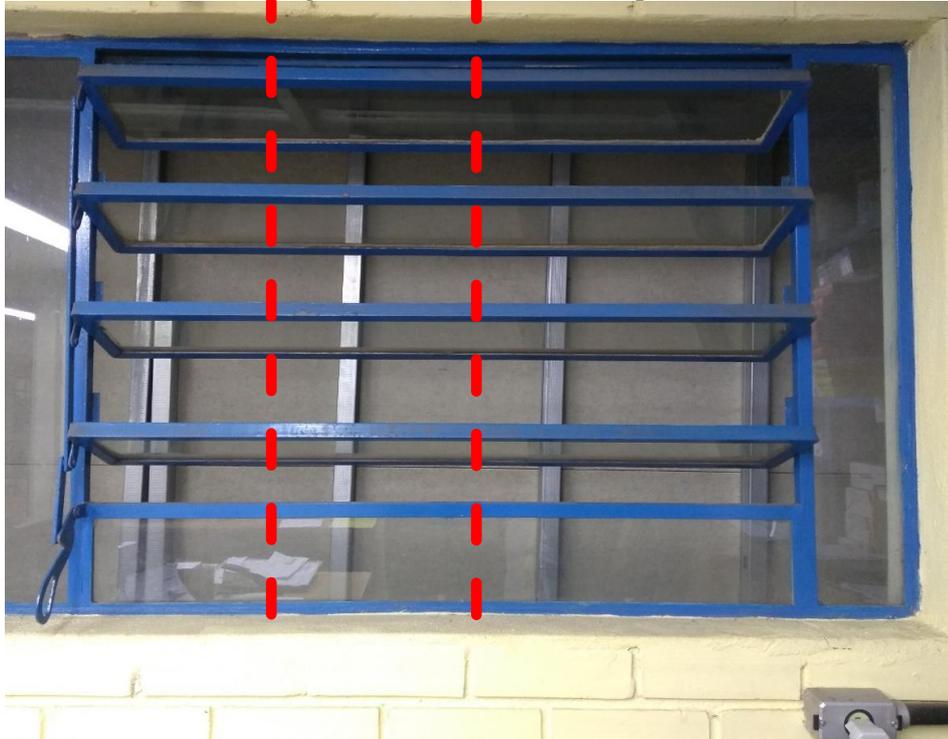
Em relação ao prumo da estrutura, é possível confirmar pela Fotografia 16 que, a obra não foi executada de forma correta.

Fotografia 16 - Estrutura fora de prumo

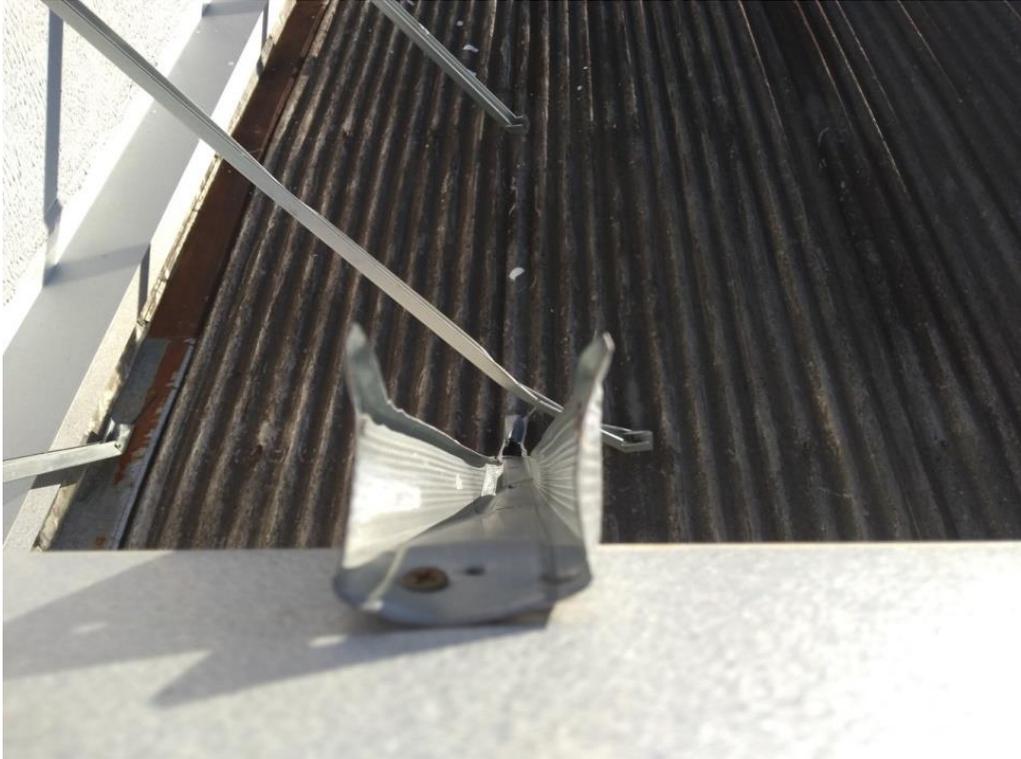
Fotografia 17 - Empenamento de perfil

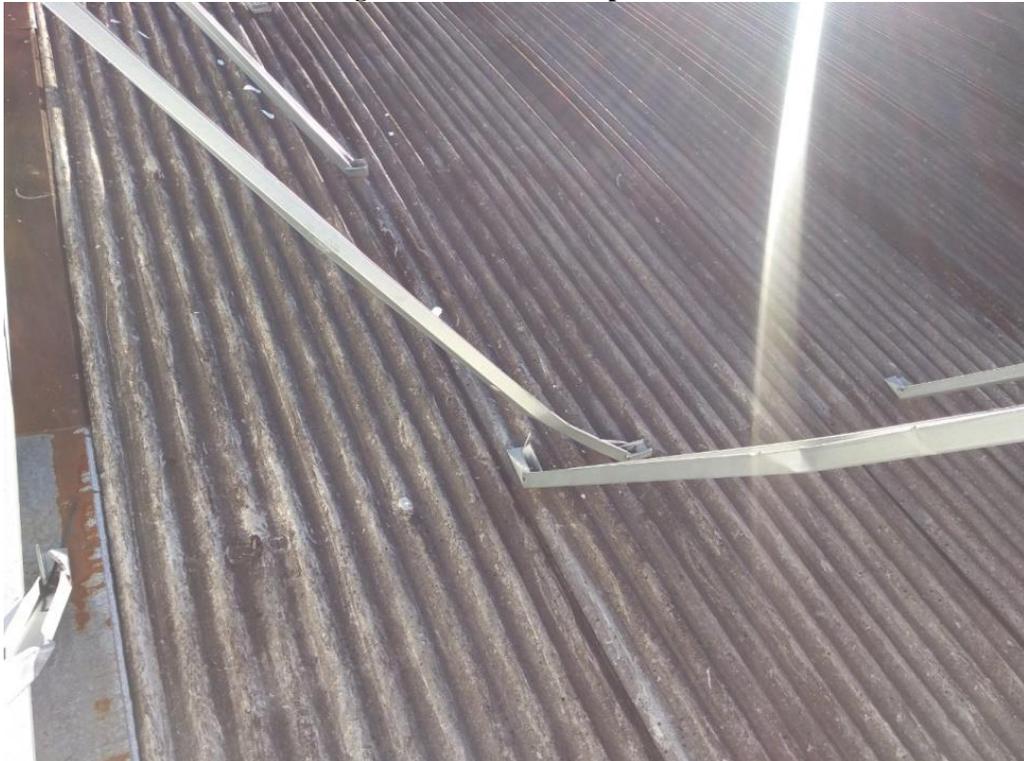
Fotografia 18 - Escoras de platibanda

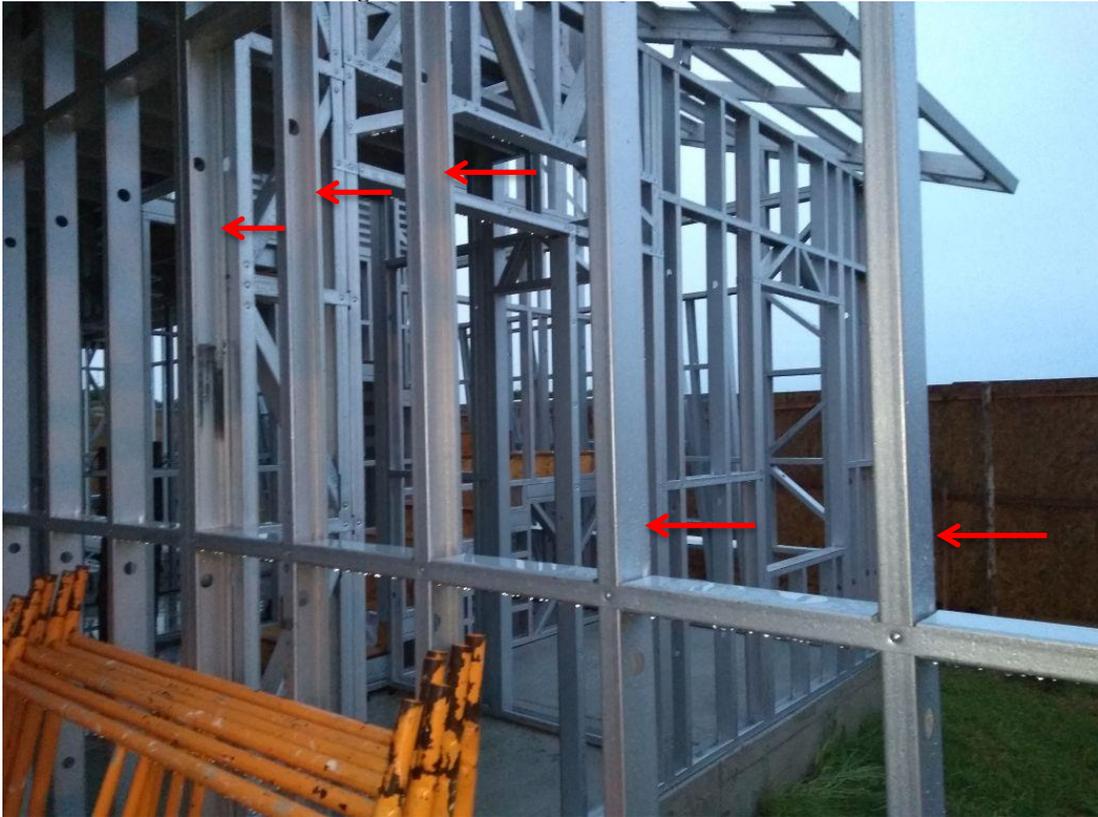
Fotografia 19 - Perfil com sentido invertido

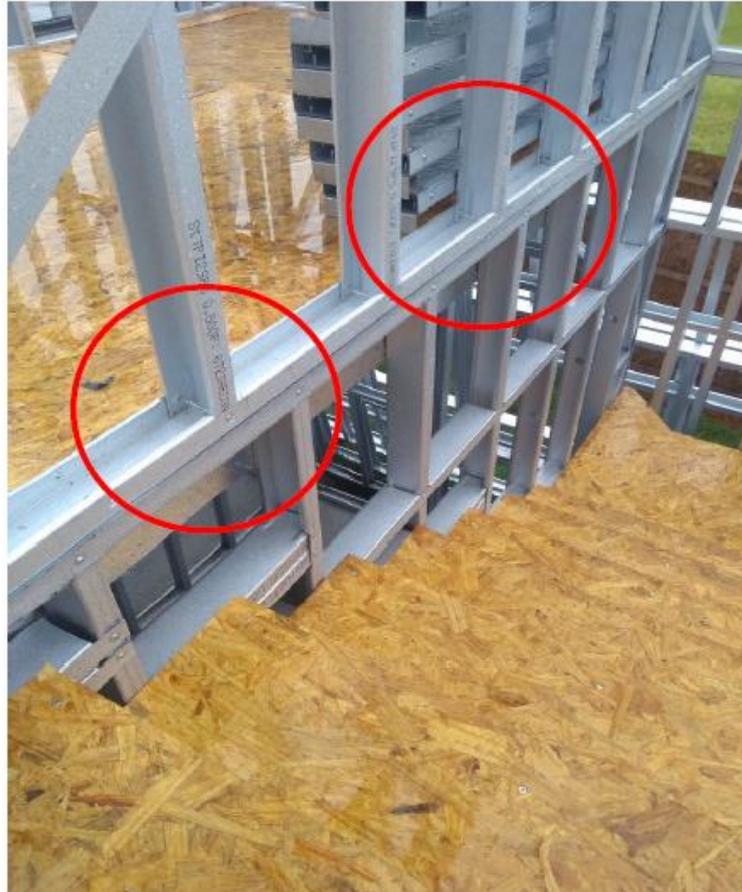
Fotografia 20 - Desalinhamento de perfil

Considerando o descrito em laudo técnico, o profissional que analisou a execução da obra encontrou erros desde a fase de projeto. Segundo o mesmo, problema referente ao alinhamento e sentido dos perfis se repetiram por toda a obra em consequência de erros de montagem, considerando que as instruções de execução não eram claras.

Assim, como sugerido no laudo técnico de inspeção, será necessário corrigir a posição dos perfis para que os painéis fiquem alinhados e possam manter a estrutura estável.

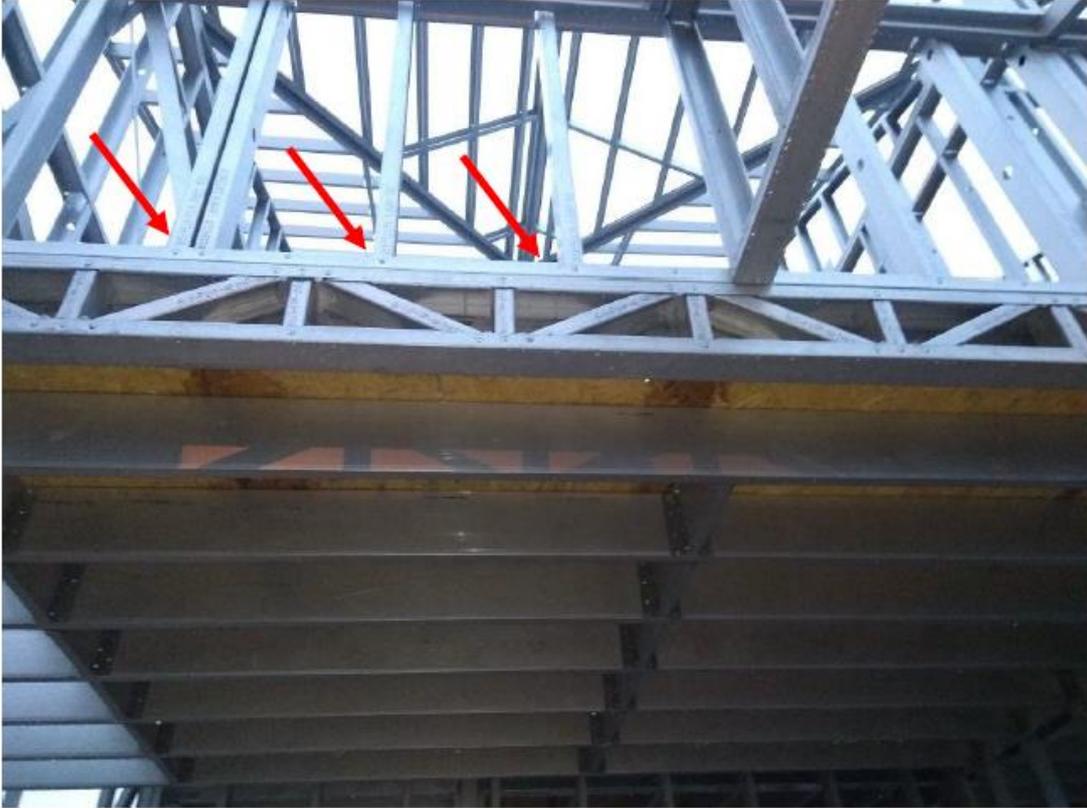
Fotografia 21 - Solicitações fora dos nós

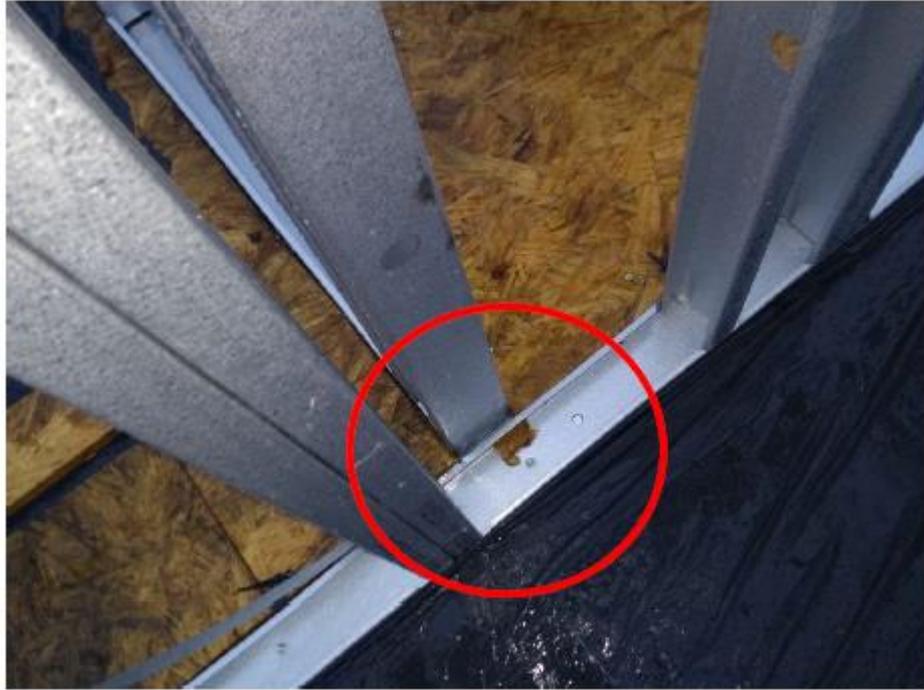
Fotografia 22 - Encontro de painéis

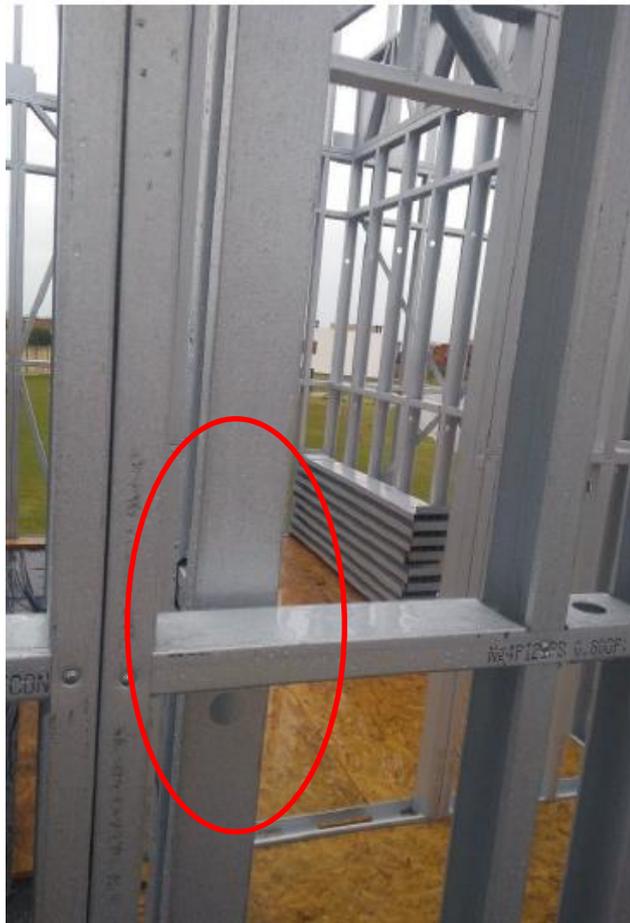
Fotografia 23 - Encontro de painéis

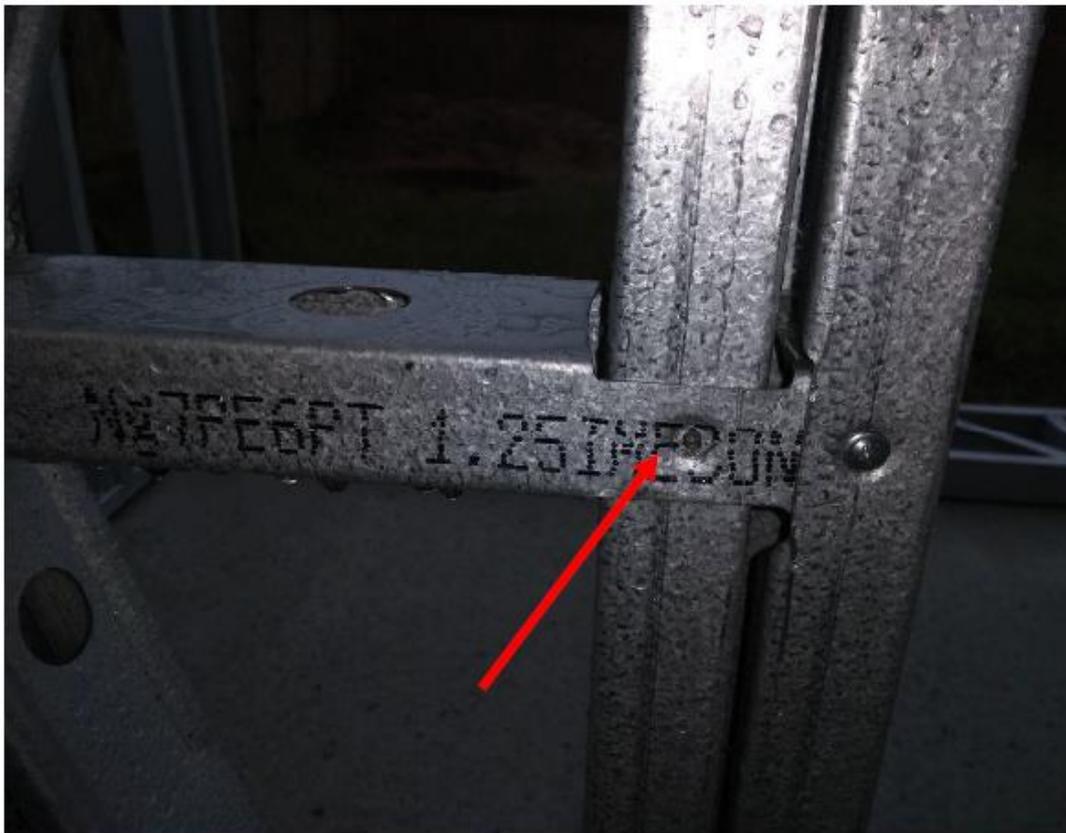
Fotografia 24 - Parafuso colapsado

Além de tudo, os problemas relacionados às ligações parafusadas são bastante impactantes nesse estudo de caso, pois foi encontrada uma quantidade significativa de cabeças de parafusos do tipo lentilha cisalhadas no chão da obra, conforme já exposto anteriormente nas Fotografias 26 e 27 e também, vários pontos furados sem a colocação das ligações.

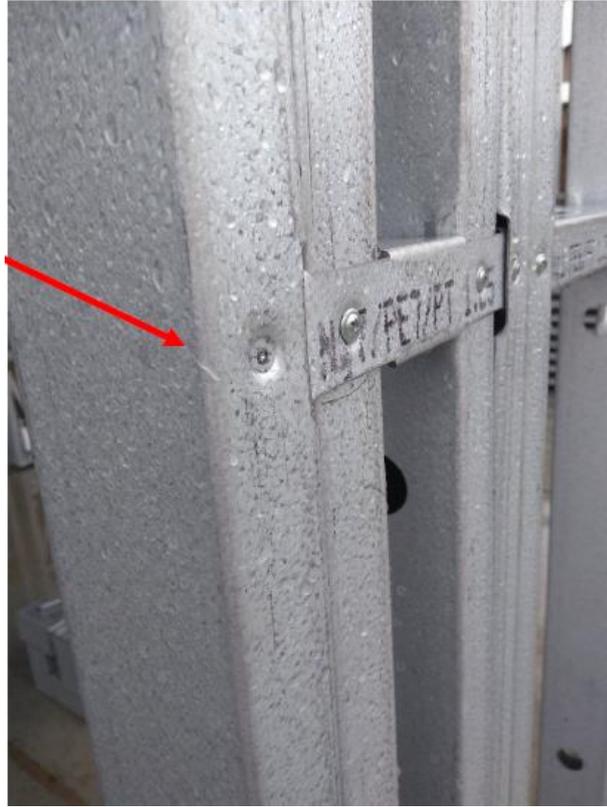
Fotografia 25 - Parafuso cislhado

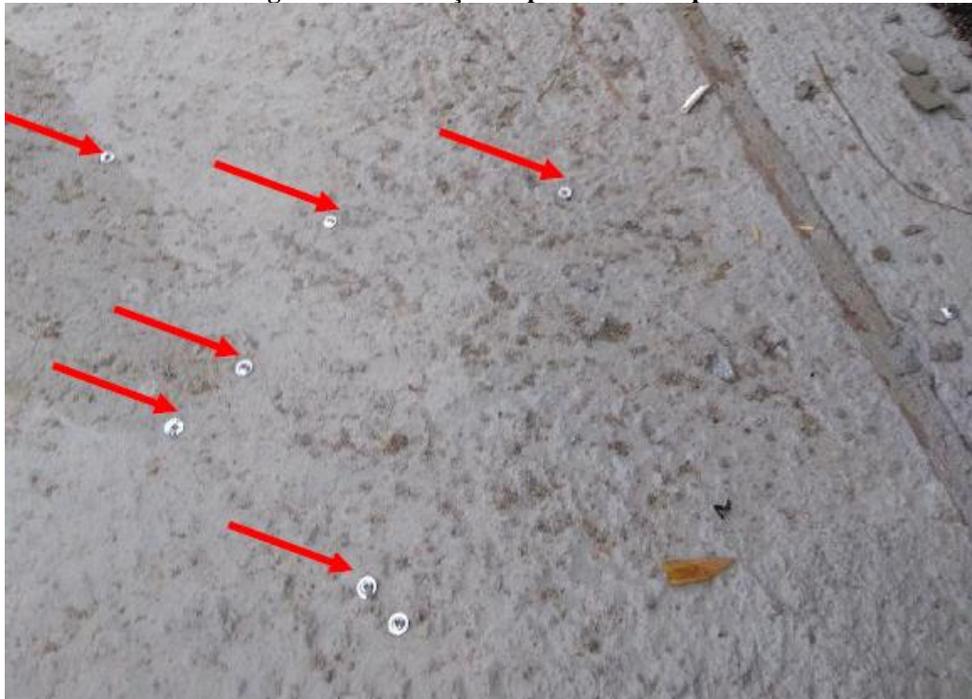
Fotografia 26 - Cabeças de parafusos colapsados

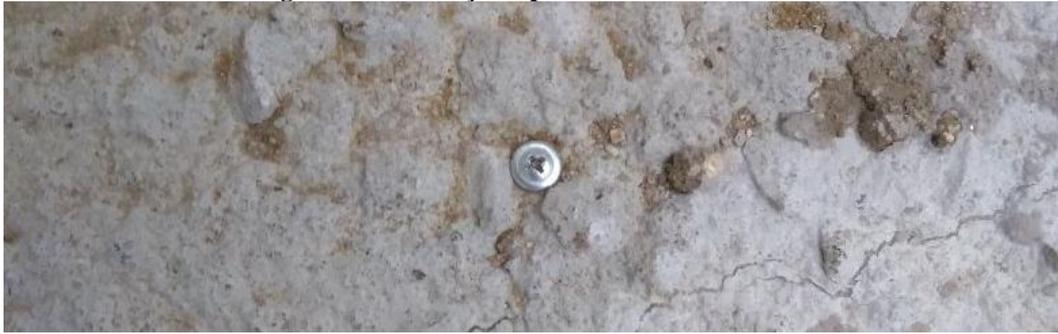
Fotografia 27 - Cabeça de parafuso lentilha cisalhada

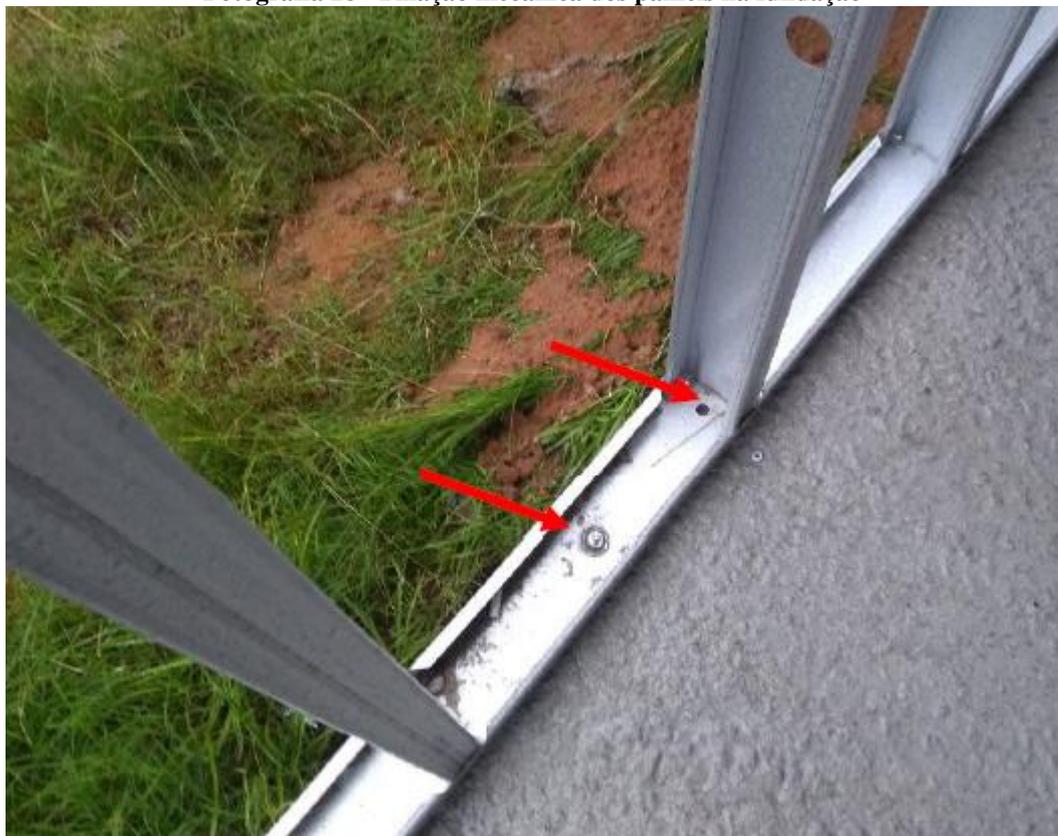
Fotografia 28 - Fixação mecânica dos painéis na fundação
