**MANIFESTAÇÕES PATOLÓGICAS EM PAVIMENTO ASFÁLTICO – ESTUDO DE
CASO: RODOVIA ERS-348**

SANTA CRUZ DO SUL

2019

Trabalho de Conclusão de Curso de graduação, apresentado à disciplina de Trabalho de Conclusão de Curso II, do curso de Engenharia Civil, do Departamento de Engenharia, Arquitetura e Ciências Agrárias, da Universidade de Santa Cruz do Sul – UNISC, Campus Santa Cruz do Sul, como requisito parcial para obtenção do título de bacharel em engenharia civil.

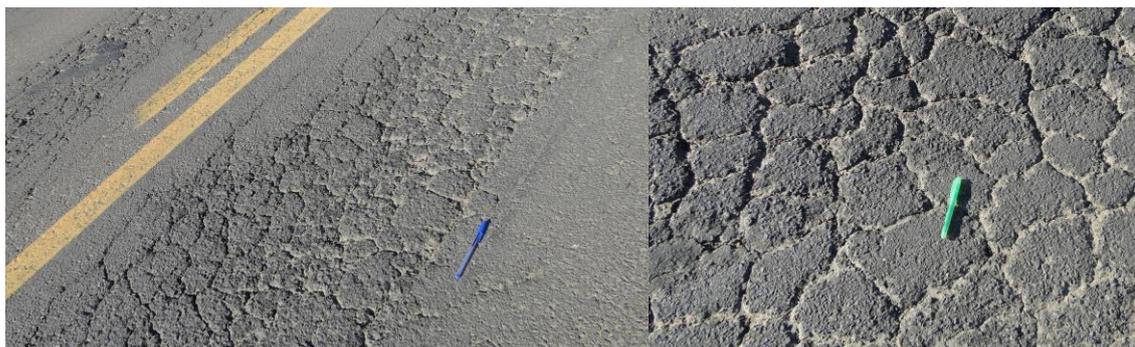
Figura 26: Trincas existentes no pavimento analisado

As trincas presentes ao longo de todo o trecho já encontravam-se em estado avançado, pois sua extensão geralmente compreendia mais da metade do segmentos estudados. As trincas já eram grande parte interligadas, sendo do tipo “couro de jacaré” e do tipo bloco, além de existir muitas trincas isoladas, elas se combinavam ao longo das pistas de rolamento. A partir da figura 26 pode-se visualizar o estado das trincas presentes no pavimento.

As causas mais prováveis deste tipo de patologia se dá por meio da fadiga dos materiais betuminosos que compõem o revestimento asfáltico, em razão do desgaste, do excesso de carga nos veículos e da falta de conservação rotineira da via. Este tipo de defeito é um dos ocasionadores de buracos e panelas, pois enfraquece o pavimento e o torna suscetível à infiltração de água, por essa razão devem ser recuperados o quanto antes, para evitar futuras desintegrações no pavimento.

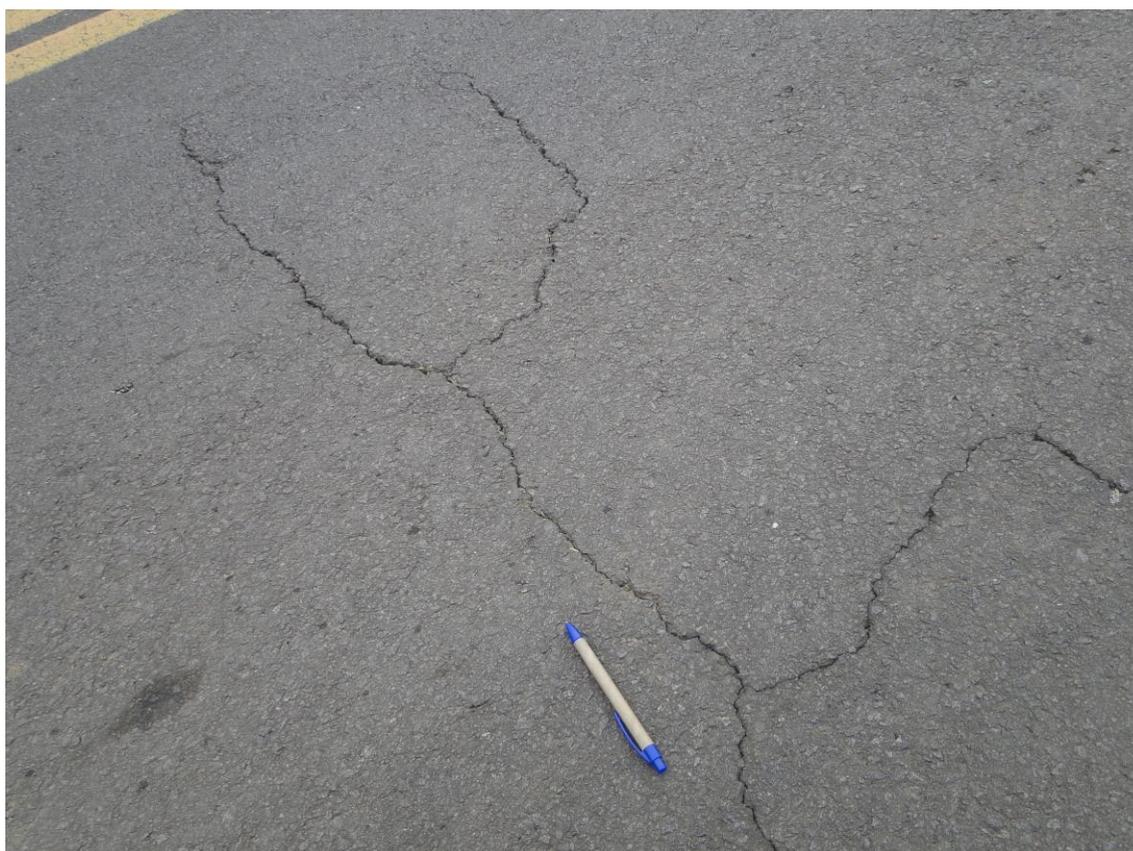
Figura 27: Trincas isoladas existentes no pavimento

As trincas isoladas também estavam presentes no pavimento, essas representam a fase inicial do trincamento mais severo da superfície. Quando não são tratadas adequadamente para evitar possíveis evoluções, elas ampliam-se formando uma malha, tornando-se assim trincas interligadas entre si. De acordo com a figura 27, nota-se as conexões entre trincas isoladas no pavimento.

Para este tipo de patologia, as intervenções diferem-se conforme a gravidade da trinca, ou seja, deve-se optar por tratamentos diferentes em trincas isoladas e trincas interligadas. Para trincas isoladas, pode-se realizar a selagem de trincas através de lama asfáltica ou MRA. Em trincas interligadas podem ser feitos alguns tipos de reparo, ou até mesmo restauração quando a extensão dos defeitos é muito grande ao longo da via. O remendo superficial é eficiente quando as trincas apresentam-se em sua fase inicial, já em situações mais críticas como é o caso do trecho analisado, soluções como a fresagem e recomposição ou remendo profundo seriam ideais para que houvesse o reparo e reforço do pavimento de forma a prolongar sua vida útil.

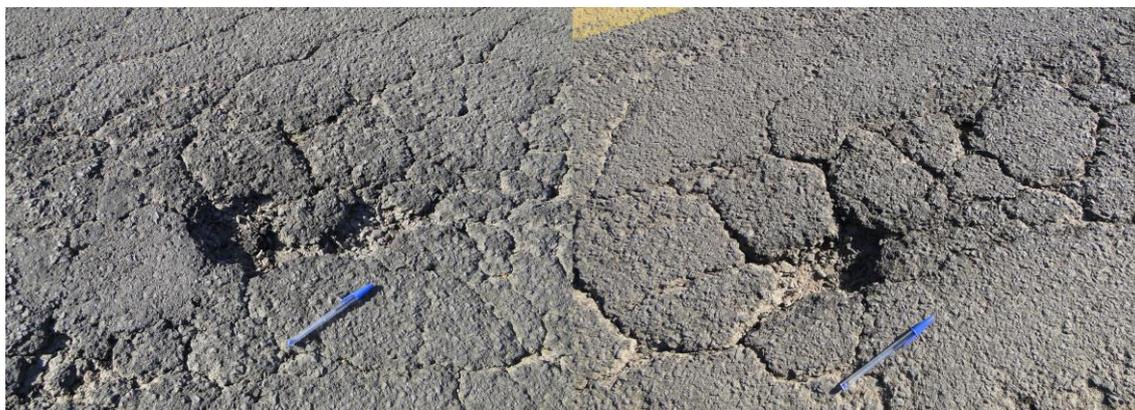
Figura 28: Início dos buracos originados de trincas

Este tipo de patologia pode surgir a partir da evolução de desgastes e trincas, causando a deficiência de aderências entre as camadas, assim como a infiltração de água. São defeitos que afetam a eficiência e o desempenho funcional e estrutural da via. Nos segmentos analisados é possível confirmar que os buracos surgem do progresso das trincas, e que em função da infiltração de água, as cavidades aumentam cada vez mais. A figura 28 relewa esta situação, presente em um dos segmentos avaliados.

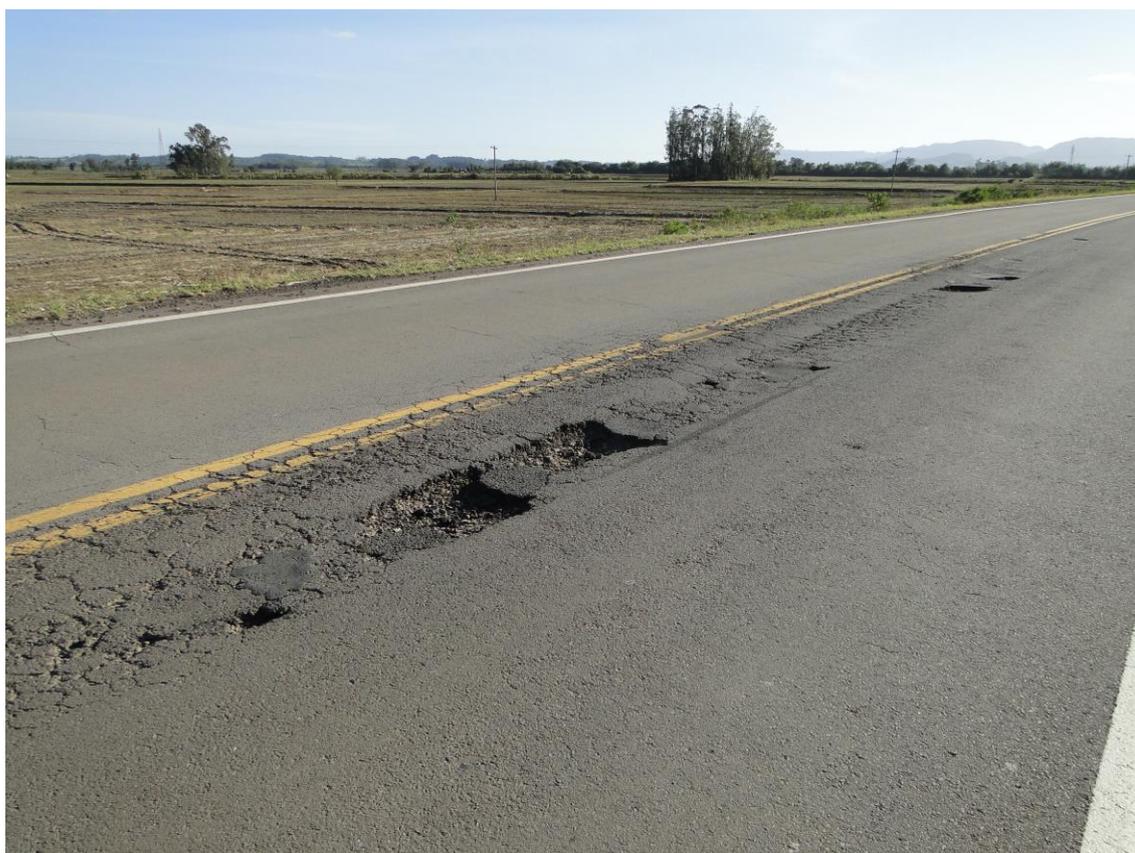
Figura 29: Painéis existentes na via

Houve locais onde a presença de panelas era constante, com cavidades grandes a ponto de prejudicar os veículos que transitavam pela via, podendo afetar também a segurança do condutor. A figura 29 mostra os defeitos citados acima.

As painéis devem ser reparadas o quanto antes, para prevenir o comprometimento estrutural do pavimento. Podem ser feitos remendos superficiais enquanto a cavidade ainda não atingiu camada de base, para que ocorra a selagem do buraco impossibilitando a infiltração de água. No momento em que a painel atinge a base do pavimento, devem ser realizados remendos profundos, com o intuito de reconstituir as camadas atingidas, reforçando assim seu desempenho estrutural.

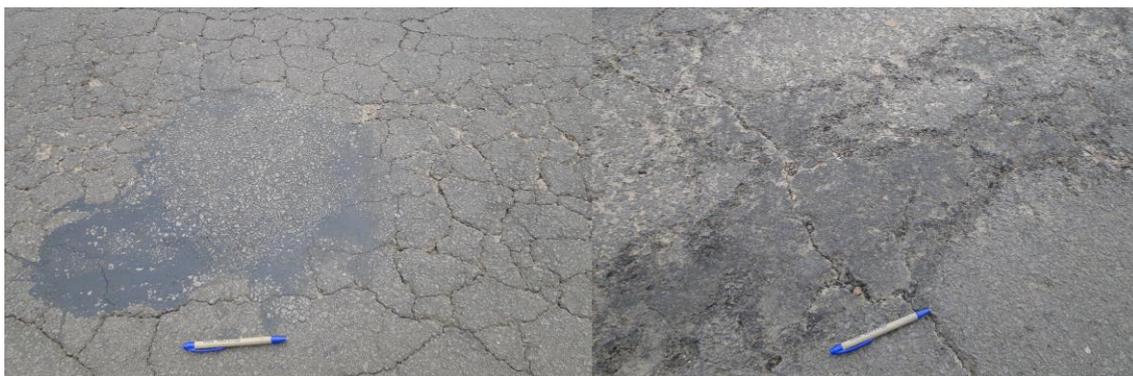
Figura 30: Remendos superficiais na pista

Além das patologias mencionadas acima, os remendos superficiais também estiveram presentes ao longo da pista de rolamento, grande parte já com algum tipo de deterioração. A estimativa de ocorrência deste defeito, medida em quantidade/quilômetro, classificou-se como sendo de alta frequência, ou seja, mais de 5 unidades por quilômetro avaliado. A figura 30 é um registro dos remendos existentes nos segmentos.

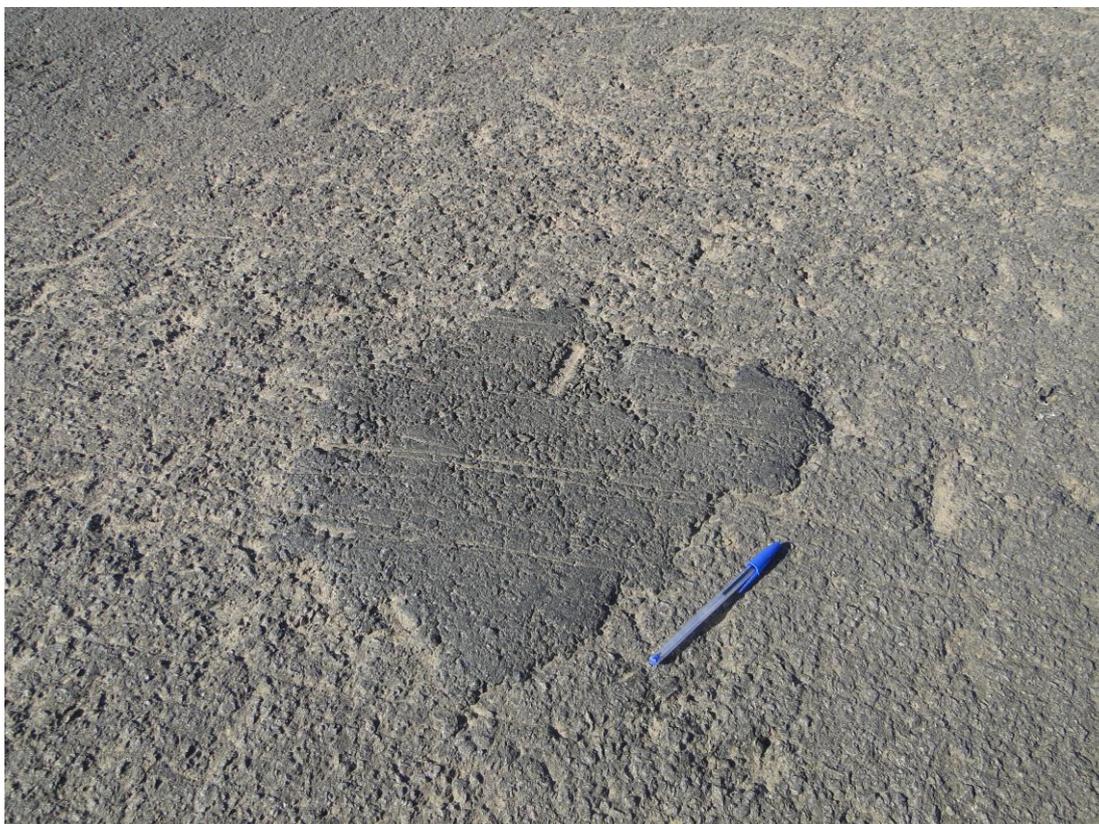
Figura 31: Remendos superficiais pouco compactados

Ainda foi possível identificar alguns locais onde o remendo estava mal executado, com pouca compactação, pois o material de recomposição lançado sobre a pista não estava no mesmo nível do pavimento já existente. De acordo com a figura 31, nota-se as diferenças de alturas dos materiais.

Os remendos superficiais são utilizados para operações tapa buracos, onde sua aplicação tem o intuito de prevenir a penetração de água ou a desintegração dos materiais do revestimento. Devem ser consideradas intervenções de maneira provisória, e precisam ser bem executados para que a função de selar buracos e trincas seja eficiente.
