**SEGURANÇA DO TRABALHO NA CONSTRUÇÃO CIVIL: ESTUDO EM OBRAS DE
PEQUENO PORTE NA CIDADE DE SANTA CRUZ DO SUL**

Trabalho de conclusão apresentado ao Curso de Engenharia Civil da Universidade de Santa Cruz do Sul para a obtenção do título de Engenheiro Civil.

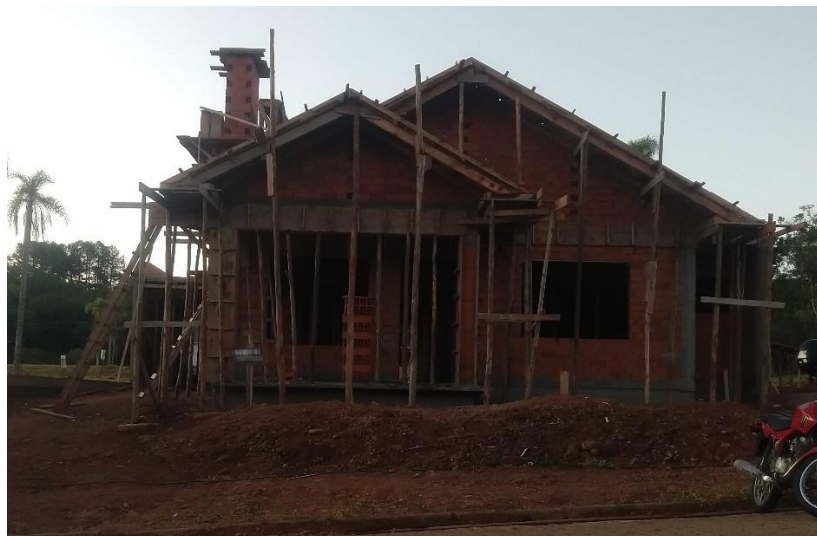
Fotografia 1: Fachada sem tapumes

1) TAPUMES: não existiam tapumes na obra conforme visualizado na fotografia 1.

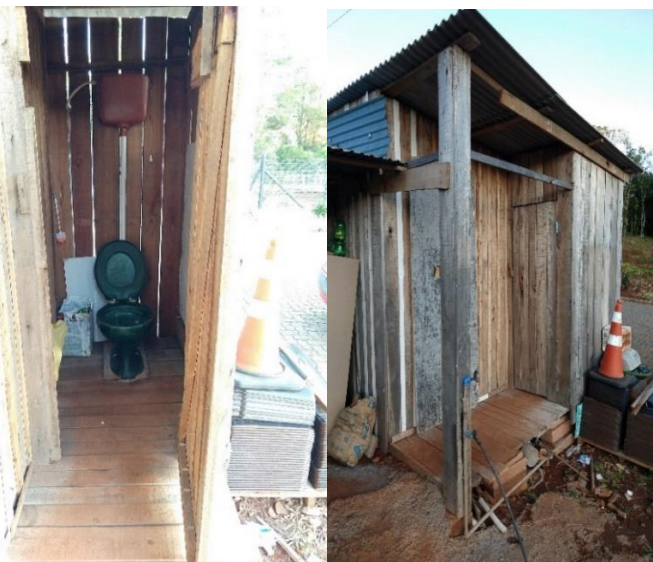
Fotografia 2: Instalações sanitárias da obra 1

- 2) **INSTALAÇÕES SANITÁRIAS:** observou-se que as instalações sanitárias estão em boas condições de higiene e limpeza. Os materiais utilizados são resistentes a água e laváveis, sendo as paredes e o piso de madeira conforme mostra a fotografia 2. As instalações não possuíam ventilação externa, nem chuveiros e lavatórios, porém, havia local para descarte de papéis usados junto ao vaso sanitário, assim como também continha um local com mais disponibilidade de papel dentro do banheiro. Não havia passagens com piso nem cobertura das áreas de vivência até a construção.

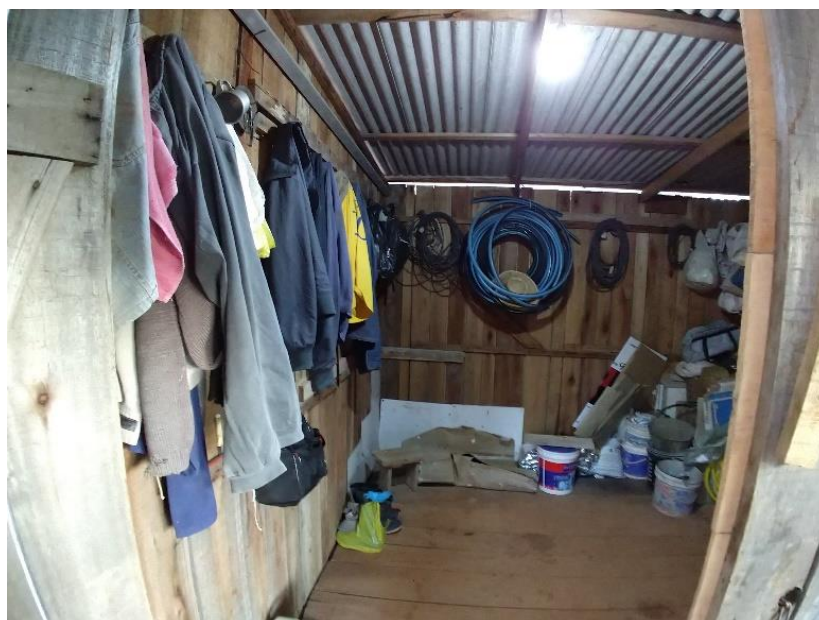
Fotografia 3: Vestiários da obra 1

- 3) LOCAL PARA REFEIÇÕES: não havia local específico para as refeições.
- 4) VESTIÁRIOS: não havia local específico para vestiários, porém, dentro do galpão de armazenamento de equipamentos havia um local improvisado para a troca de roupas como indica a fotografia 3. Continha piso de madeira e área superior a 1,50m² por pessoa e estava em ótimo estado de conservação e limpeza, porém, não possui armários, bancos e ventilação natural ou sistema de exaustão forçada.

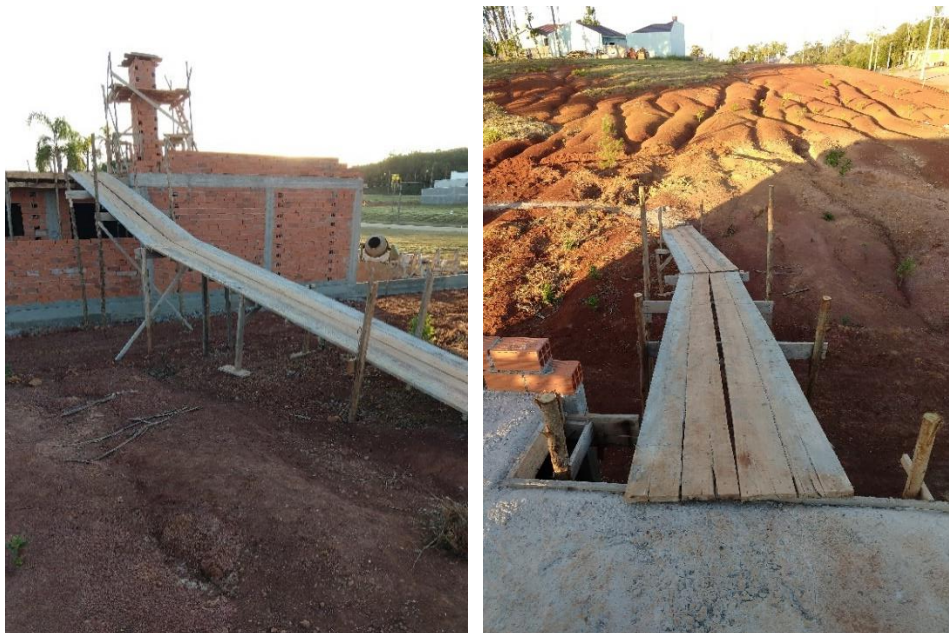
Fotografia 4: Rampa da obra 1 sem corrimão

- 5) FORNECIMENTO DE ÁGUA POTÁVEL: não havia bebedouros instalados e o fornecimento de água potável se dava através de uma torneira.
- 6) CORRIMÃO DAS RAMPAS/ESCADAS: não havia nenhum tipo de proteção na escada fixa que leva a parte superior da construção conforme indica a fotografia 4.

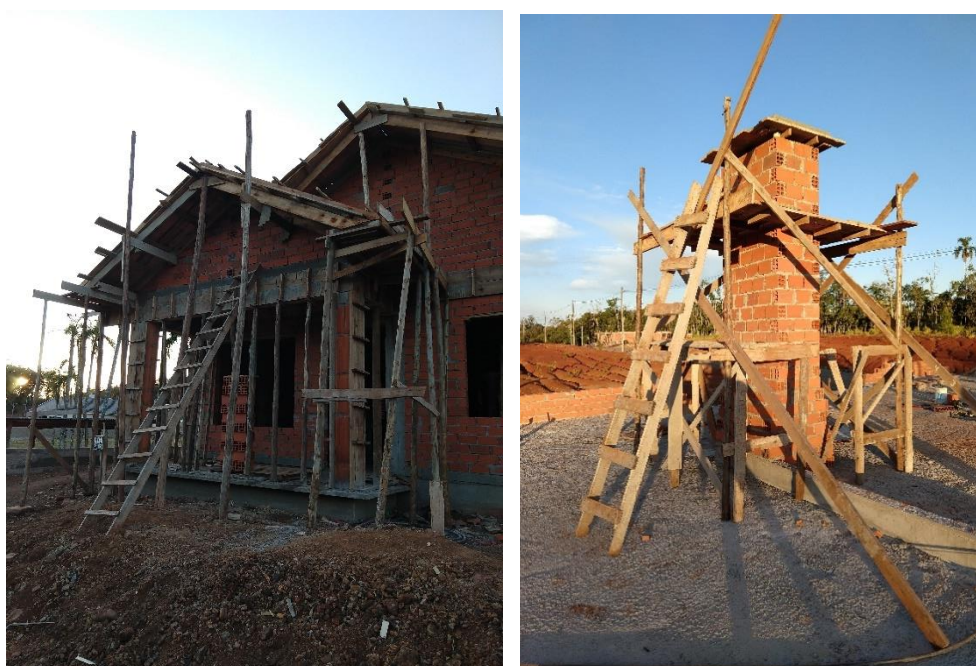
Fotografia 5: Escadas portáteis

- 7) ESCADAS PORTÁTEIS: as escadas eram de madeira e não estavam com pinturas que encobria nós e rachaduras na madeira. Elas não possuíam mais do que 7m de extensão. Elas não possuíam dispositivo para impedir seu escorregamento como pode ser visto na fotografia 5.

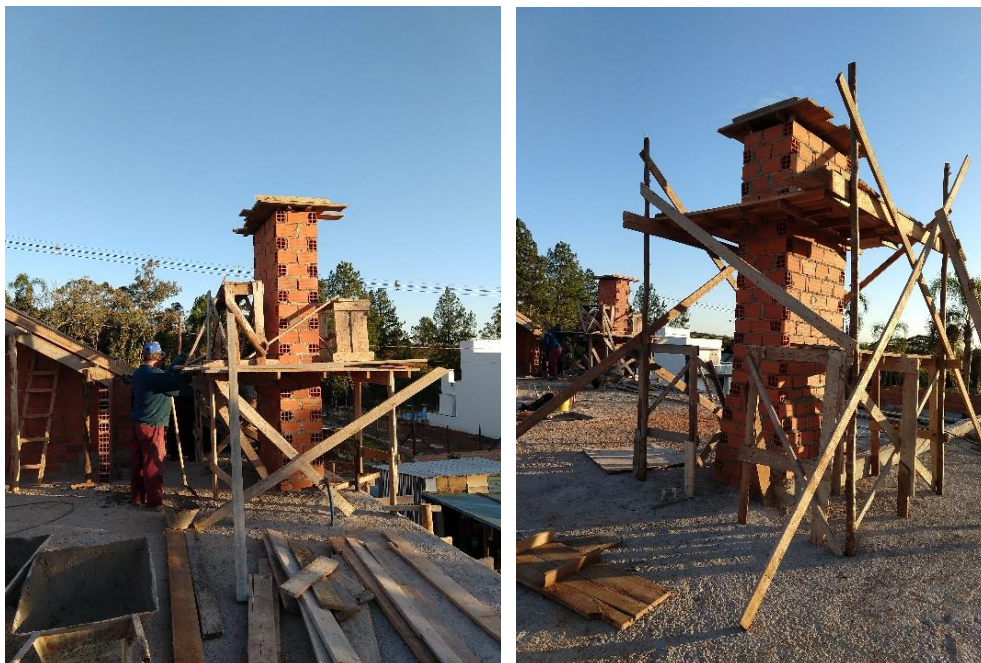
Fotografia 6: Andaimos

- 8) ANDAIMES: os andaimes eram providos de escadas, mas não possuíam nenhum tipo de amarração e entroncamento como pode ser visto na fotografia 6.

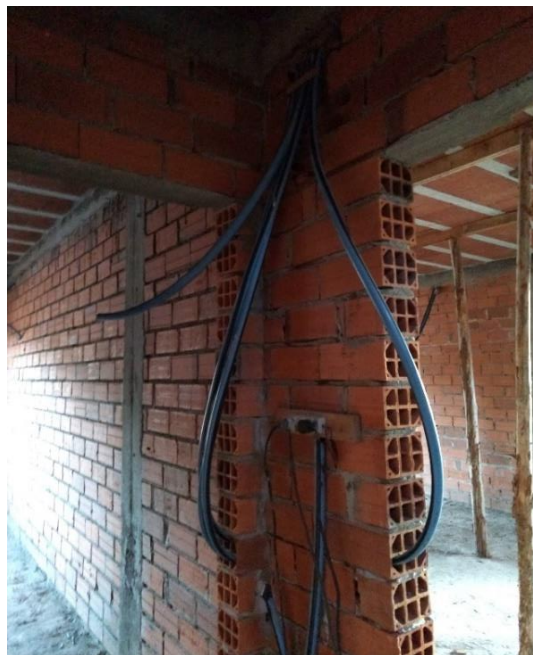
Fotografia 7: Instalações elétricas

- 9) INSTALAÇÕES ELÉTRICAS: nesta obra não existiam circuitos e equipamentos elétricos com partes vivas expostas e fios desencapados. Não possuíam disjuntores e os fios estavam em locais livres de umidades. Os fios, porém, não estavam em locais livres de trânsito de pessoas e equipamentos. E todas as máquinas e equipamentos elétricos estavam ligados por conjunto plugue e tomada e isto pode ser visualizado com a fotografia 7.

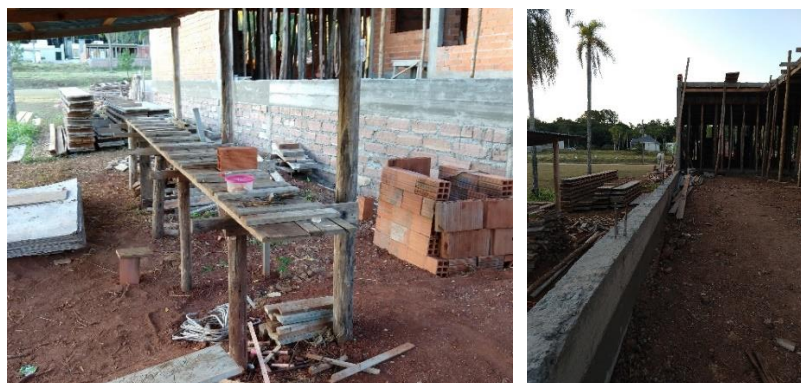
Fotografia 8: Armações de aço

- 10) MÁQUINAS, EQUIPAMENTOS E FERRAMENTAS DIVERSAS: todas as ferramentas possuíam duplo isolamento, porém, o operário precisava fazer um deslocamento para acionamento ou desligamento delas. E não havia nenhum dispositivo de bloqueio para evitar seu acionamento por pessoa não autorizada.
- 11) ARMAÇÕES DE AÇO: a fotografia 8 mostra que a bancada de corte estava apoiada sobre o solo numa superfície não nivelada, porém, coberta contra intempéries. No entanto, ela estava afastada da área de circulação de trabalhadores e não havia sinalização junto à bancada indicando o uso de EPIs. Contudo, a maioria dos vergalhões de aço estavam com proteção.

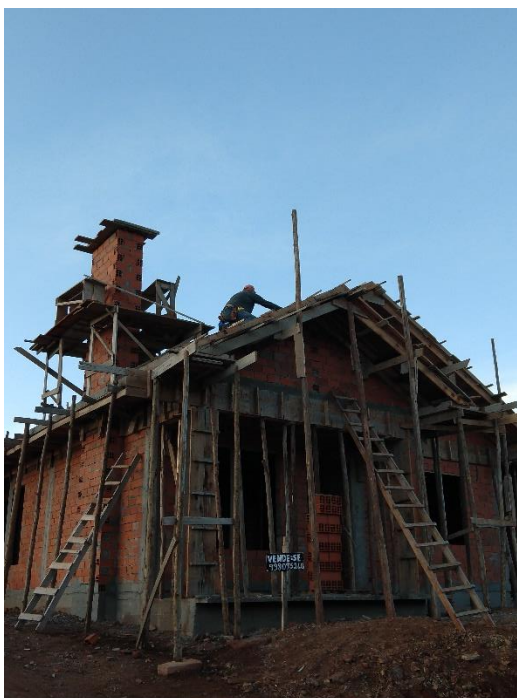
Fotografia 9: Trabalhador sem equipamentos de proteção individual

- 12) EQUIPAMENTOS DE PROTEÇÃO INDIVIDUAL: a empresa não fornece capacete para os visitantes e nenhum dos trabalhadores o utilizava no serviço como pode ser visto na fotografia 9, mesmo havendo trabalho em altura. O único EPI utilizado pelos operários era botina.

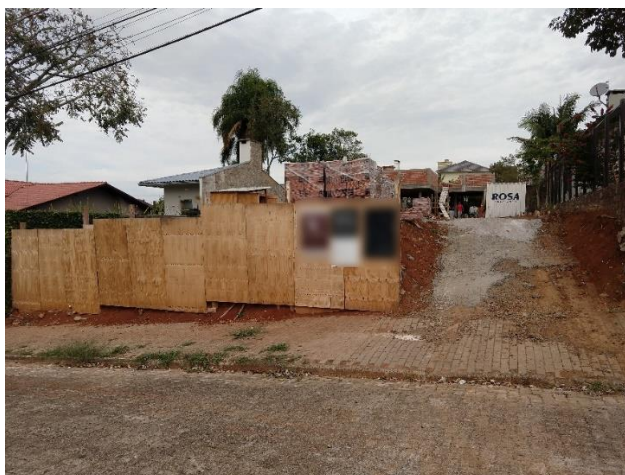
Fotografia 10: Tapumes na entrada da obra

- 1) TAPUMES: existem tapumes construídos e fixados de forma resistente com altura mínima de 2m e em bom estado de conservação como pode ser visto na fotografia abaixo.

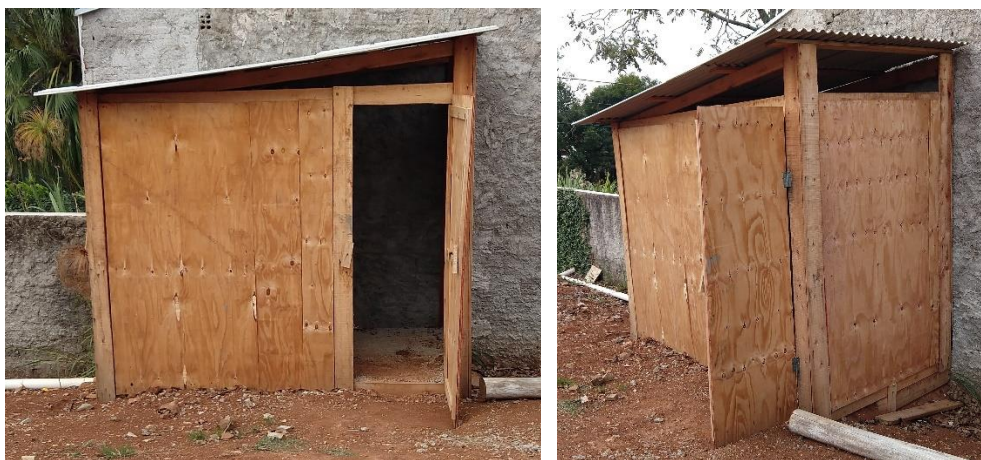
Fotografia 11: Instalações sanitárias da obra 2

2) **INSTALAÇÕES SANITÁRIAS:** observou-se que as instalações sanitárias estão em boas condições de higiene e limpeza. Os materiais utilizados são resistentes a água e laváveis. As instalações possuíam ventilação externa e piso de concreto como se vê na fotografia 11. Não havia chuveiros e nem lavatórios, apenas um vaso sanitário, porém não havia recipientes para descarte de papéis usados, mas havia disponibilidade de papel higiênico no almoxarifado. Não havia passagens com piso e cobertura das áreas de vivência até a construção.

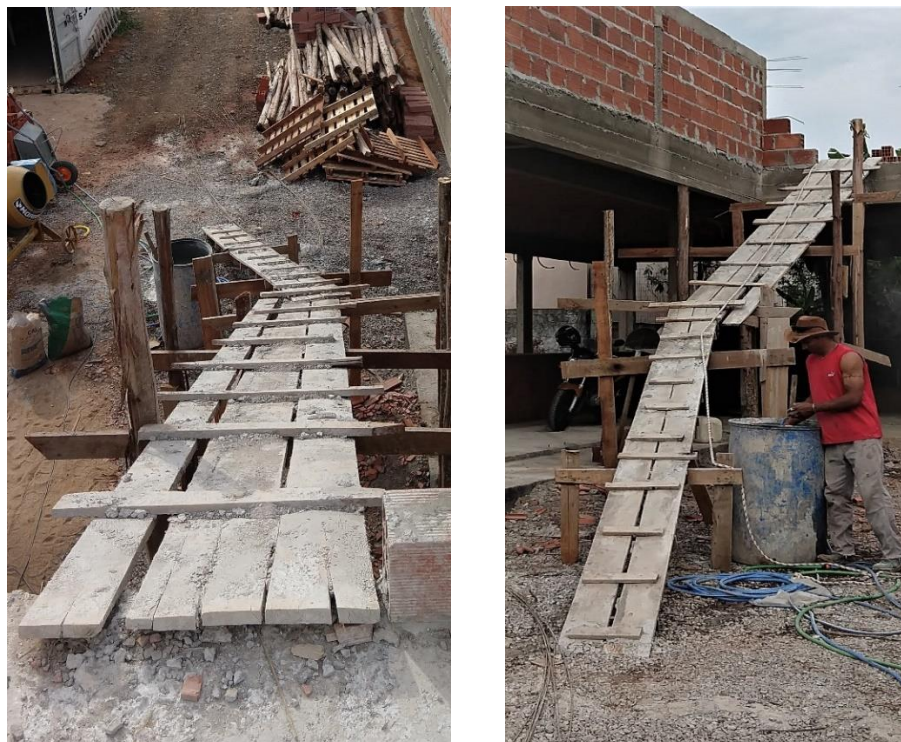
Fotografia 12: Ausência de corrimão na escada

- 3) **LOCAL PARA REFEIÇÕES:** não havia local específico para as refeições.
- 4) **VESTIÁRIOS:** não havia local específico para vestiários, porém, dentro do container de armazenamento de equipamentos havia um local improvisado para a troca de roupas.
- 5) **FORNECIMENTO DE ÁGUA POTÁVEL:** não havia bebedouros instalados e o fornecimento de água potável se dava através de uma torneira.
- 6) **CORRIMÃO DAS RAMPAS/ESCADAS:** não havia nenhum tipo de proteção na escada fixa que leva a parte superior da construção como pode ser visualizado na fotografia 12.

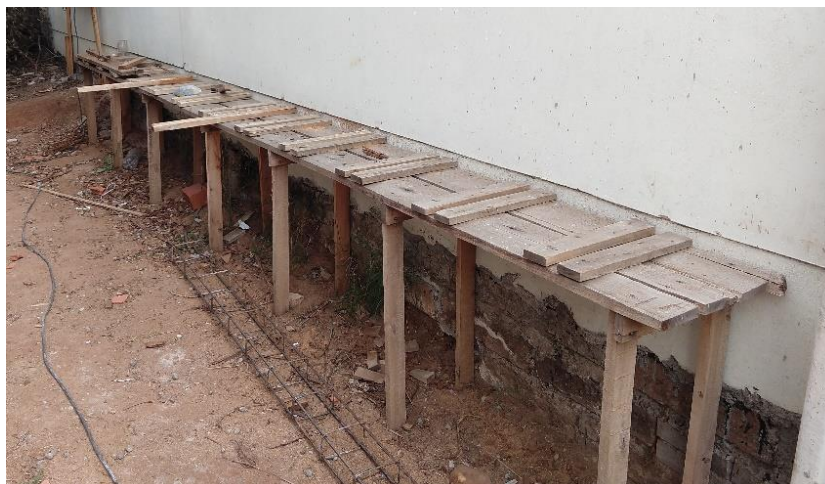
Fotografia 13: Bancada de corte e dobra de aço da obra 2

- 7) **INSTALAÇÕES ELÉTRICAS:** nesta obra não existiam circuitos e equipamentos elétricos com partes vivas expostas e fios desencapados. A maioria dos fios estavam no chão, dificultando a passagem dos trabalhadores e visitantes.
- 8) **MÁQUINAS, EQUIPAMENTOS E FERRAMENTAS DIVERSAS:** todas as ferramentas aparentavam ter duplo isolamento, podendo ser acionadas ou desligadas pelo operador na sua posição de trabalho, porém, não havia dispositivo de bloqueio para evitar seu acionamento por pessoa não autorizada.
- 9) **ARMAÇÕES DE AÇO:** a bancada de corte estava apoiada sobre o solo numa superfície não nivelada e não havia nenhuma cobertura contra intempéries como mostra a fotografia 13. No entanto, ela estava afastada da área de circulação de trabalhadores e não havia sinalização junto à bancada indicando o uso de EPIs.

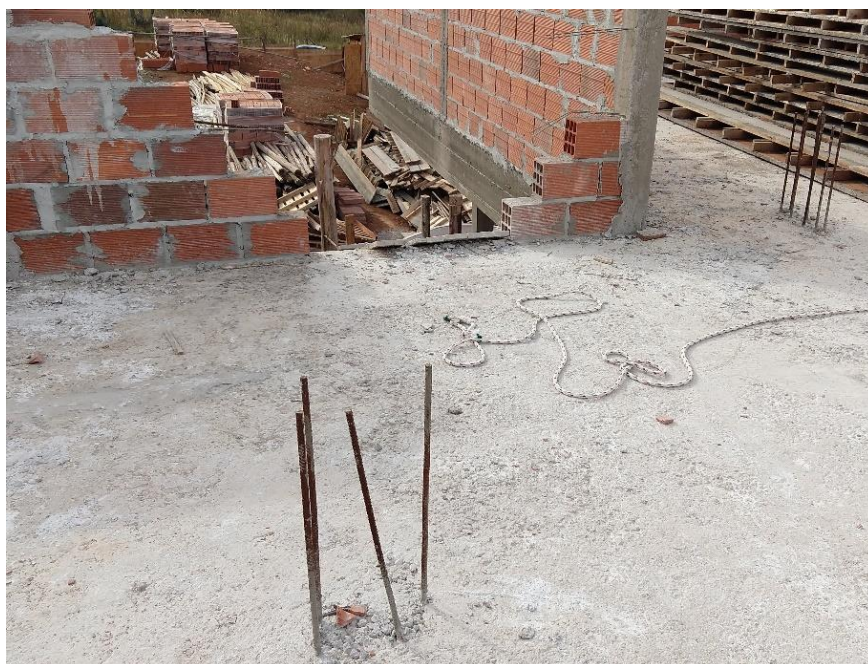
Fotografia 14: Pontas verticais de vergalhões de aço

Todas as pontas verticais de vergalhões de aço estavam desprotegidas como pode ser visto na fotografia abaixo.

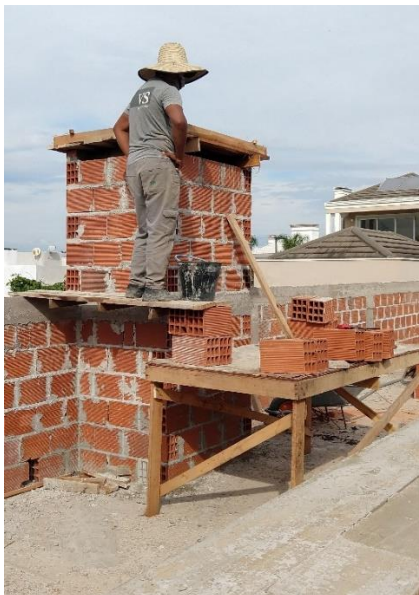
Fotografia 15: Trabalhador sem EPI

10) **EQUIPAMENTOS DE PROTEÇÃO INDIVIDUAL:** a empresa não fornece capacetes para os visitantes e nenhum dos trabalhadores o utilizava no serviço. Um dos operários utilizava uniforme cedido pela empresa e o trabalhador não utilizava cinto de segurança trabalhando perto da borda da construção como pode ser visualizado na fotografia 15.

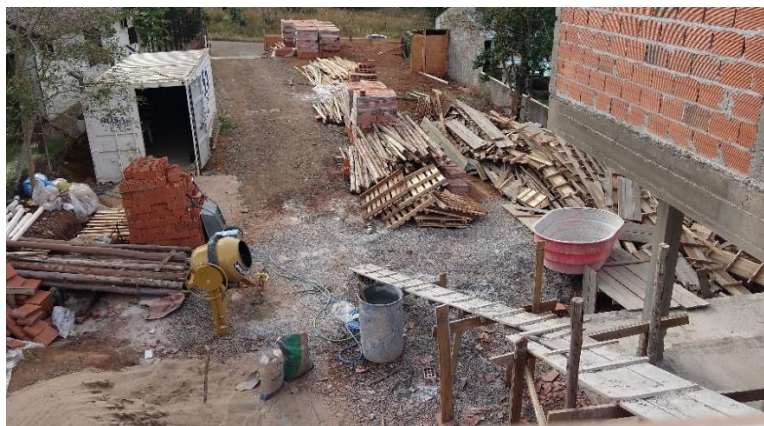
Fotografia 16: Ordem e limpeza do canteiro

11) **ORDEM E LIMPEZA:** o canteiro estava sujo com entulhos espalhados prejudicando a segurança e a circulação de materiais e pessoas como pode ser visto na fotografia 16. Não havia nenhum local específico para depósito de entulho e o mesmo é transportado para o térreo manualmente.

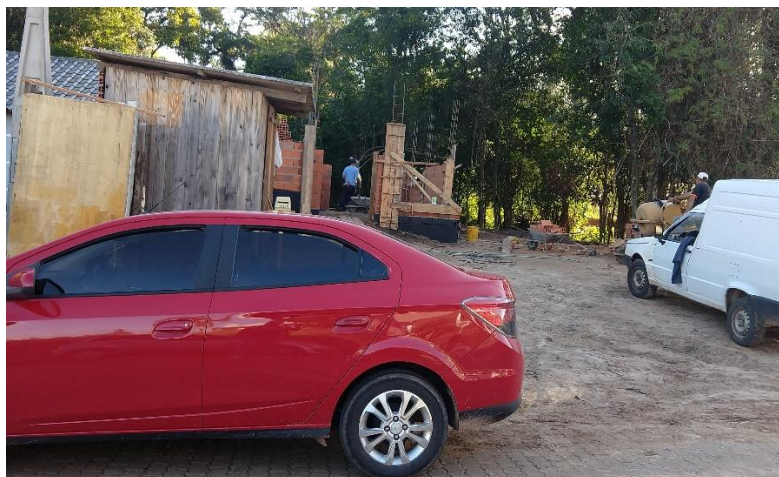
Fotografia 17: Ausência de tapumes em frente à obra 3

- 1) TAPUMES: a fotografia 17 mostra que não existiam tapumes na obra.

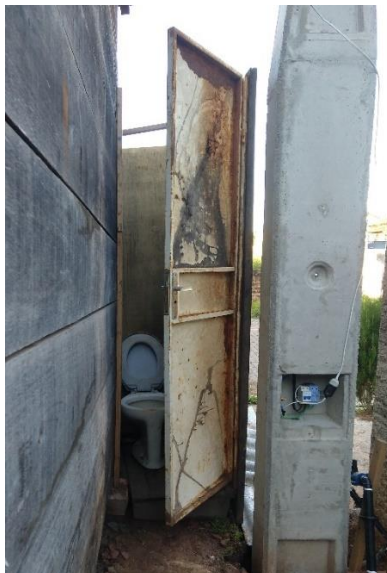
Fotografia 18: Instalações sanitárias da obra 3

- 2) INSTALAÇÕES SANITÁRIAS: conforme mostrado na fotografia 18 observou-se que as instalações sanitárias não estavam em boas condições de higiene e limpeza. Os materiais utilizados são resistentes a água e laváveis e o piso era de madeira. A instalação não possuía cobertura, nem chuveiros e lavatórios. Também não havia local para descarte de papéis usados junto ao vaso sanitário, assim como também não continua um local com mais

disponibilidade de papel dentro do banheiro. Não havia passagens com piso nem cobertura das áreas de vivência até a construção.

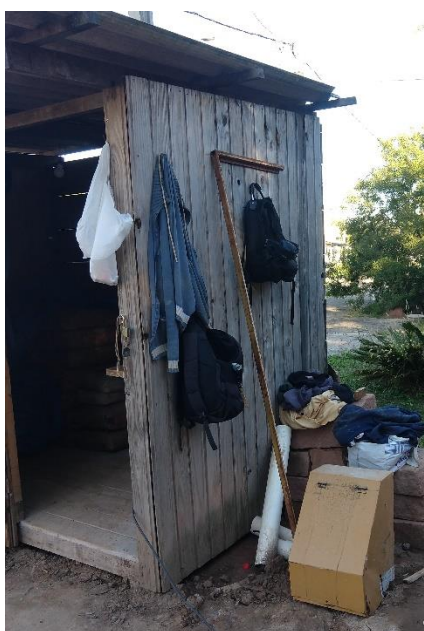
Fotografia 19: Vestiários da obra 3

- 3) LOCAL PARA REFEIÇÕES: não havia local específico para as refeições.
- 4) VESTIÁRIOS: não existam vestiários. Os objetos pessoais estavam pendurados do lado de fora do galpão de armazenamento de máquinas e materiais como mostrado na fotografia abaixo.

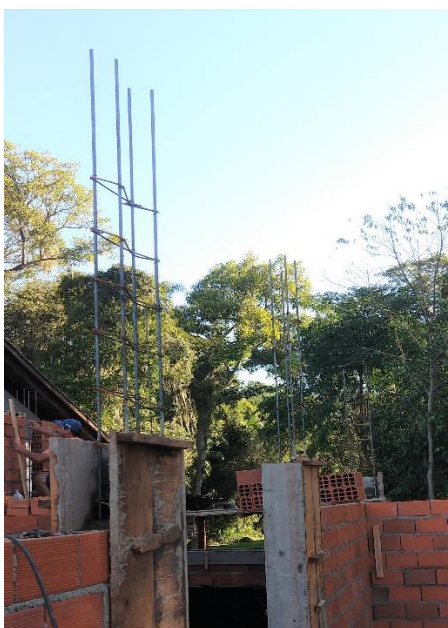
Fotografia 20: Espera de pilares sem proteção

- 11) ARMAÇÕES DE AÇO: não existia bancada de corte e dobra de aço. E as pontas verticais dos vergalhões não estavam protegidas como pode ser visto na fotografia 20.

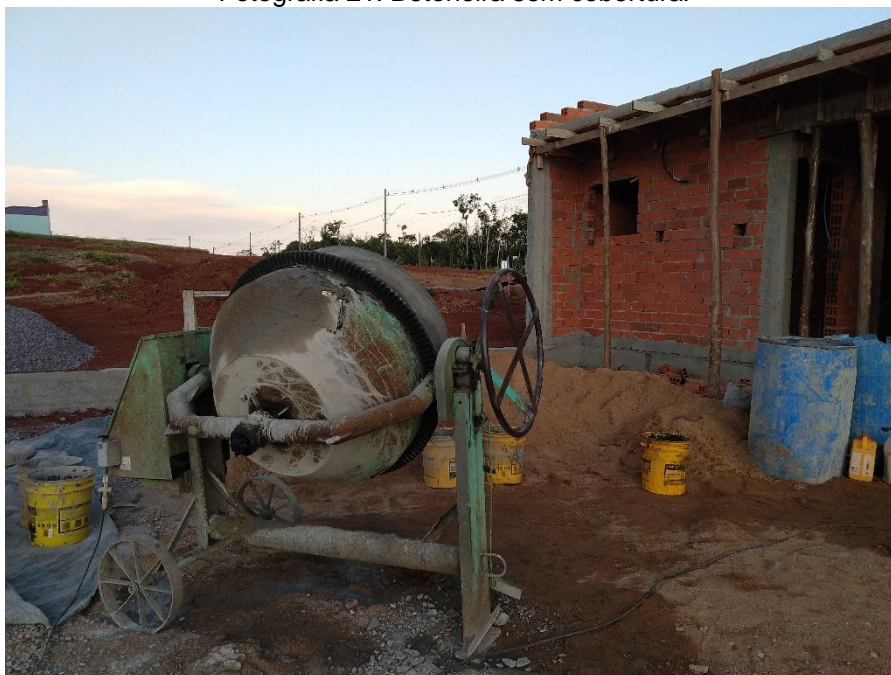
Fotografia 21: Betoneira sem cobertura.

norma, já que todas as betoneiras estavam em ambientes descobertos conforme indica a fotografia 21.
