CURSO DE ENGENHARIA CIVIL

**MÉTODO DE CORREÇÃO DE SOM CAVO EM FACHADAS COM
REVESTIMENTO CERÂMICO POR MEIO DE INJEÇÕES DE RESINA EPÓXI**

2020

Trabalho de Conclusão de Curso II apresentado ao Curso de Engenharia Civil, da Universidade de Santa Cruz do Sul - UNISC, na área de Patologia.

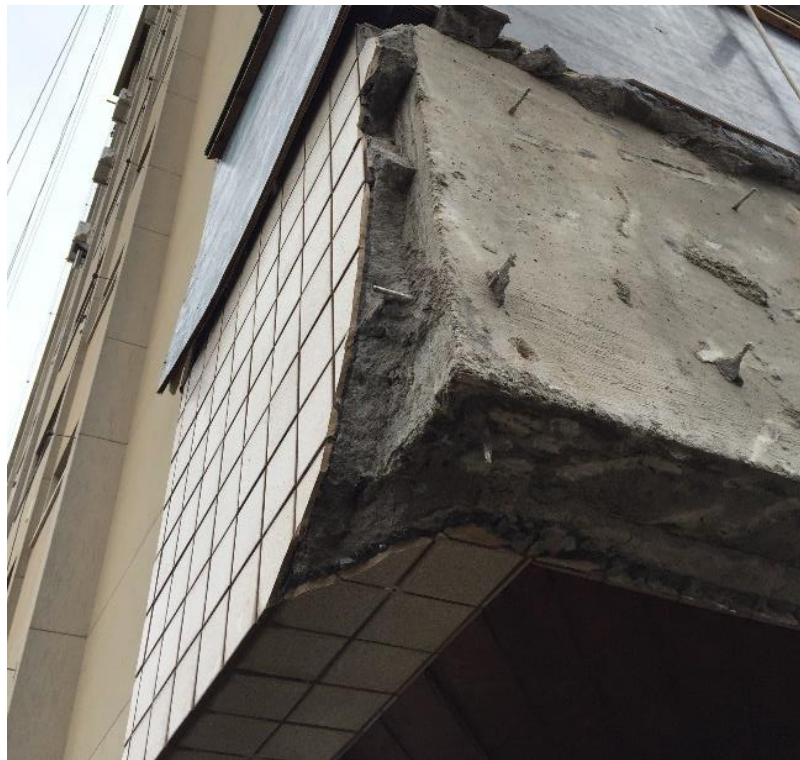
Figura 25 - Descolamento cerâmico junto à base

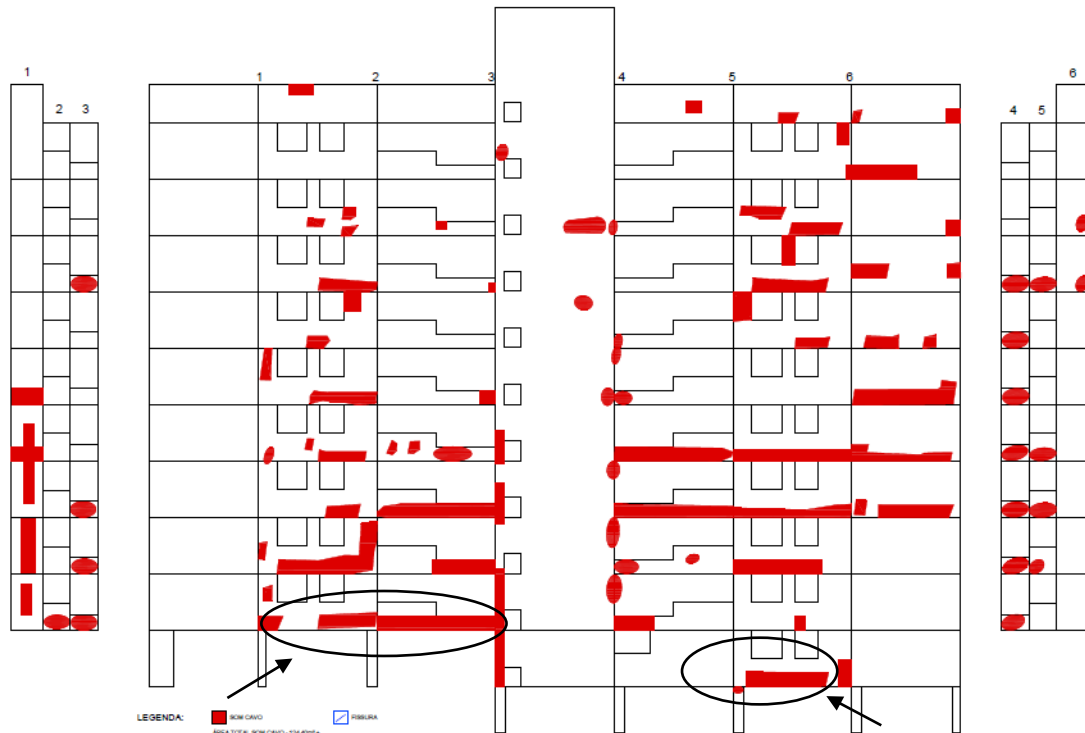
Figura 27 - Mapeamento das áreas com som cavo – Fachada dos fundos

Observou-se a presença de som cavo foi predominante nas regiões da estrutura, e com ensaios de arrancamento, confirmou-se falha na aderência entre o chapisco/estrutura, onde o chapisco apresentou baixa resistência à tração. Essa manifestação patológica é muito comum nas edificações com mais de 20 anos de idade que não utilizam de chapiscos industrializados, assim os chapiscos dosados em obras não tinham o controle tecnológico necessário, ou seja, o controle da dosagem, relação água cimento e nem utilizavam aditivos em seu traço, apresentando uma baixa aderência aos concretos com Fck elevado ou com baixa porosidade. Assim recomenda-se a utilização de chapisco industrializado de colher ou rolado na região das alvenarias e chapisco adesivo desempenado nos elementos estruturais (pilares e vigas).

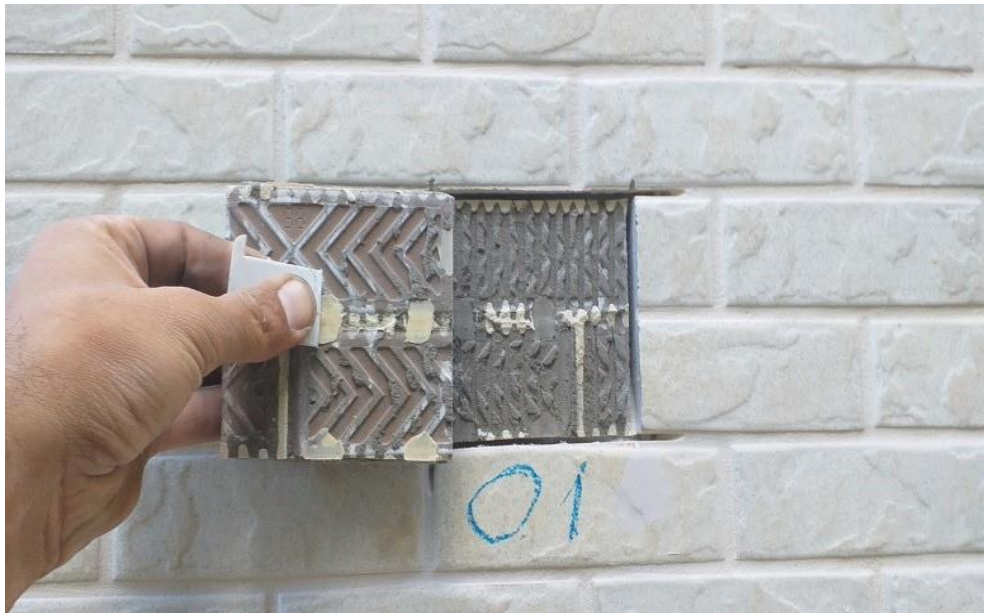
Figura 46 - Corpo de prova em local com som cavo – Ruptura na interface argamassa colante/placa cerâmica

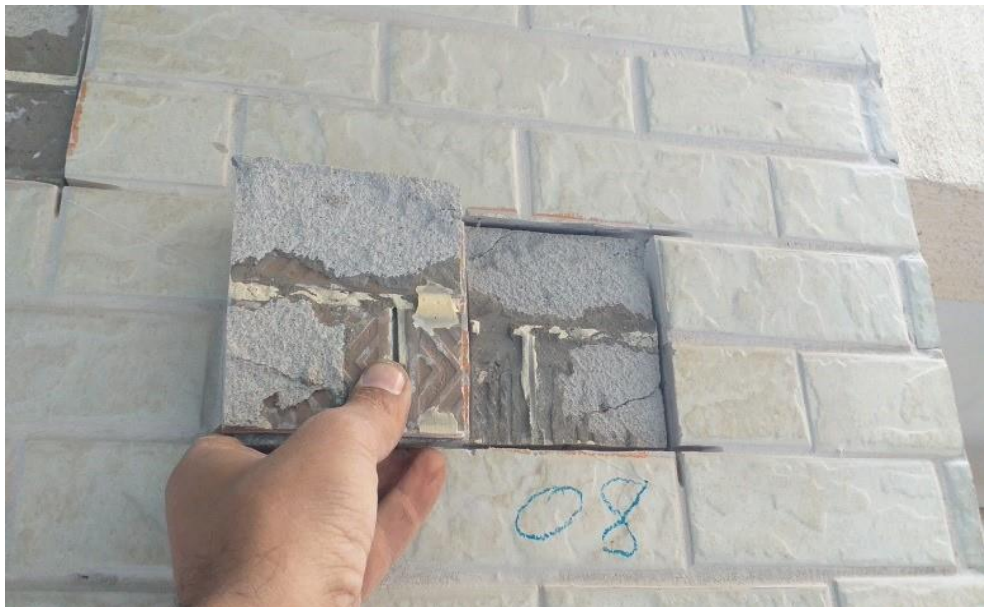
Figura 47 - Corpo de prova em local com som cavo – Ruptura na interface argamassa colante/emboço

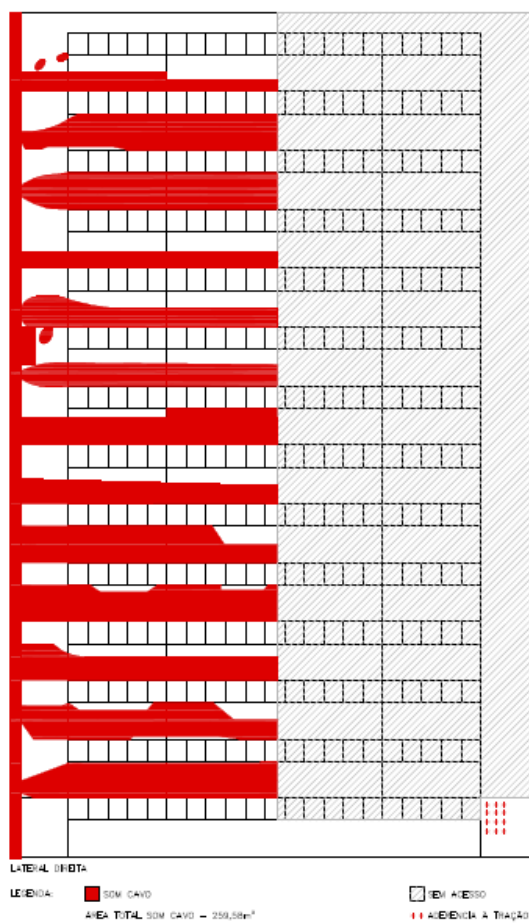
Figura 53 – Mapeamento das áreas com som cavo

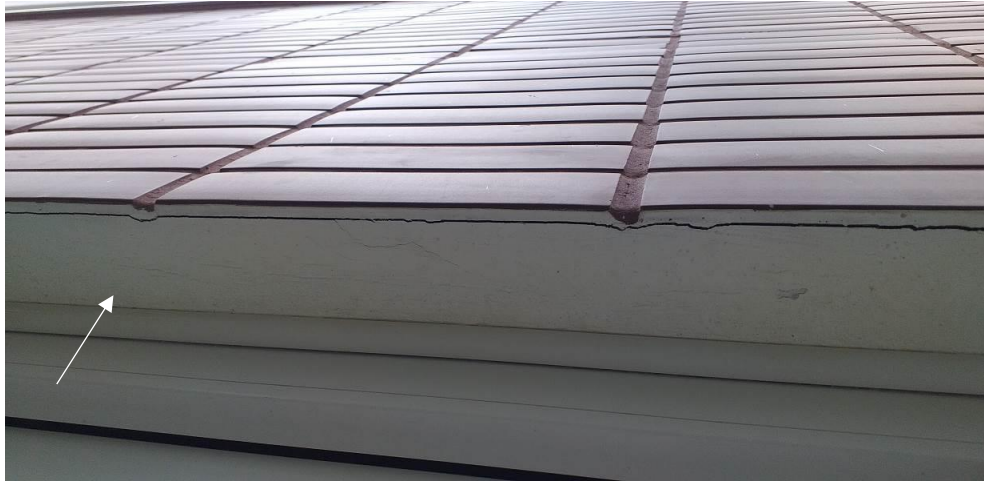
Figura 54 - Fissura decorrente do descolamento do revestimento cerâmico

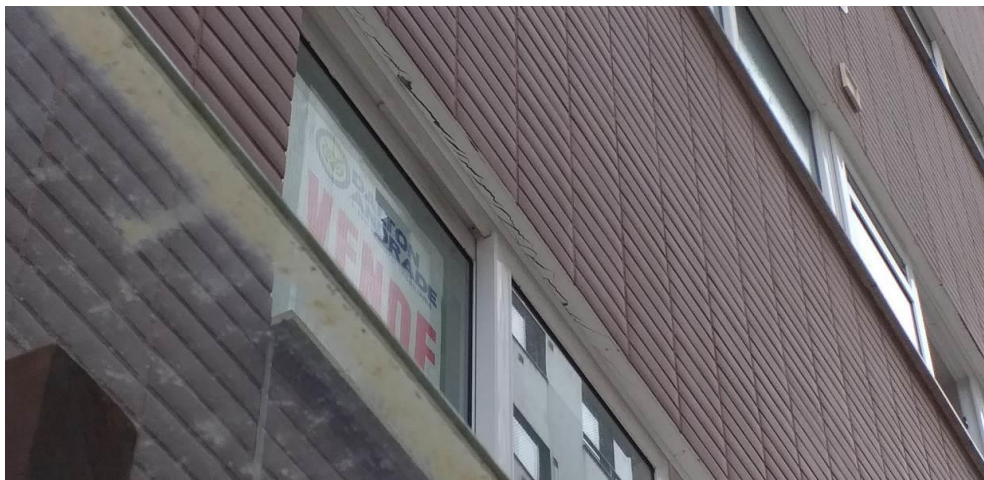
Figura 55 - Fissura decorrente de descolamento do revestimento argamassado da base

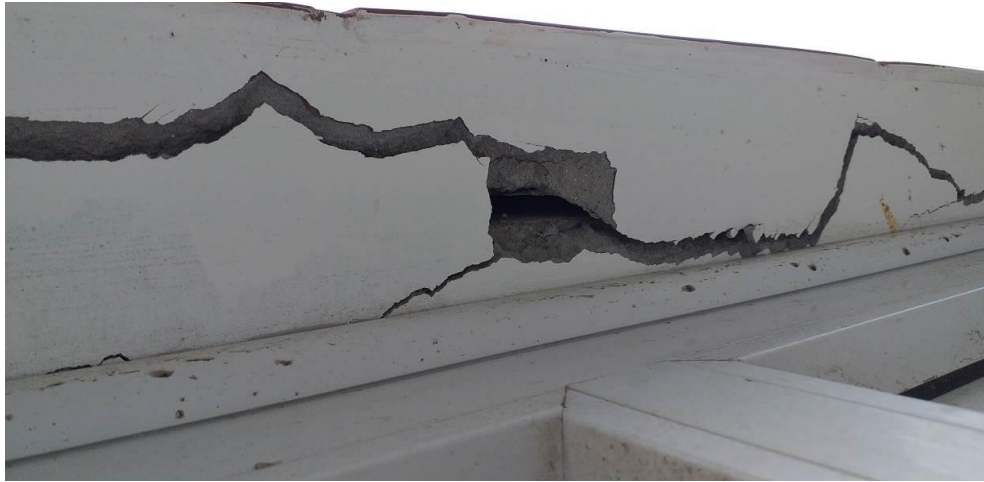
Figura 56 - Revestimento com risco de queda pela ruptura da argamassa junto à base

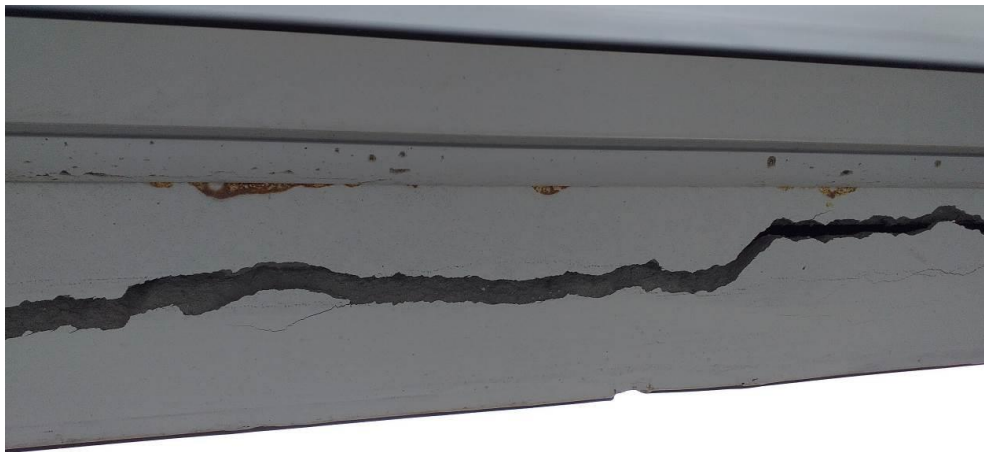
Figura 57 - Fissura no revestimento, indicando região com risco de queda

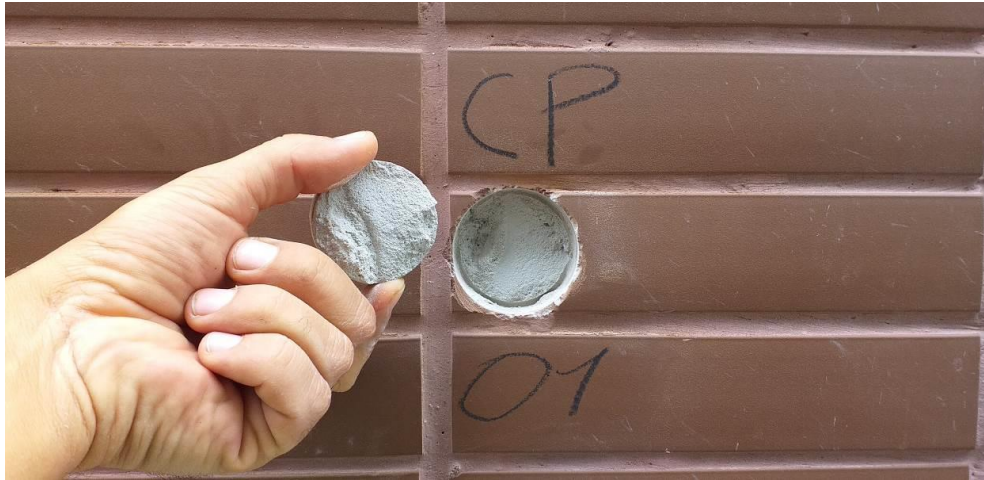
Figura 58 - Corpo de prova – Descolamento entre chapadas

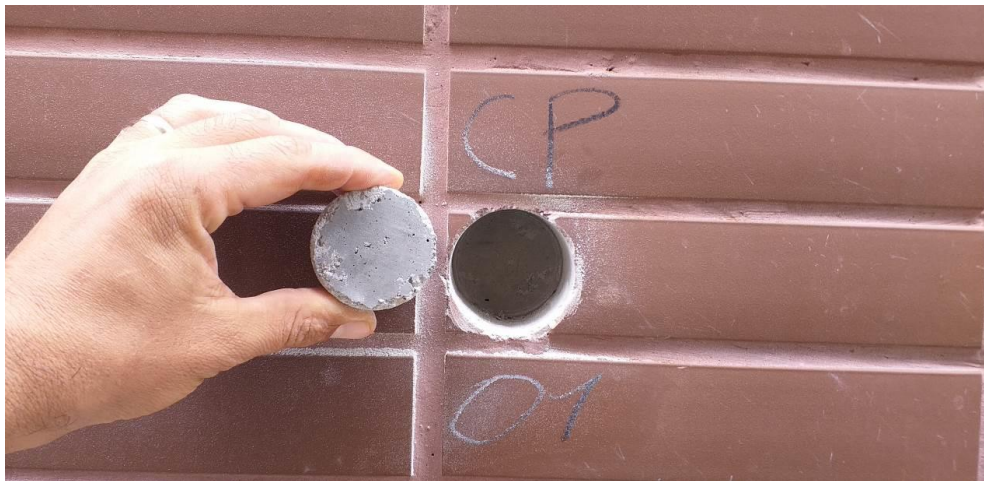
Figura 59- Corpo de prova – Descolamento entre chapisco e base

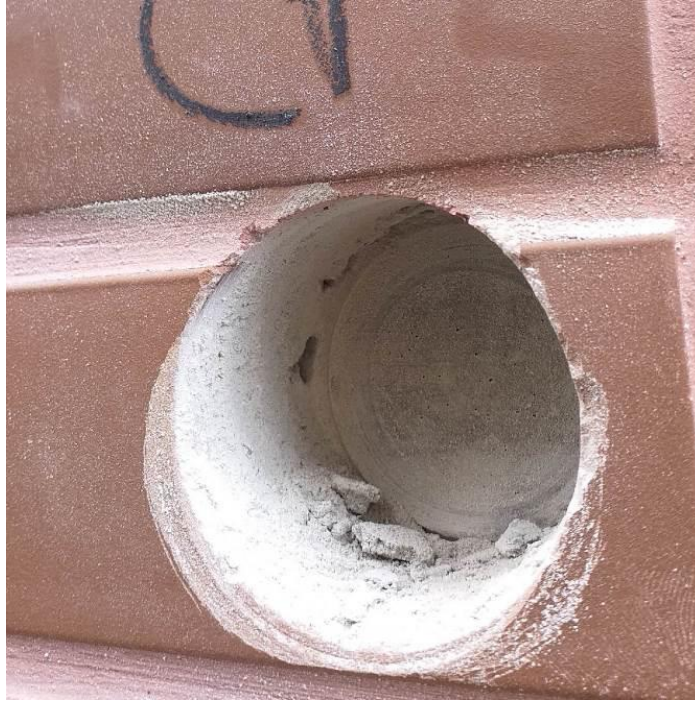
Figura 60 - Corpo de prova – Descolamento entre chapisco e base

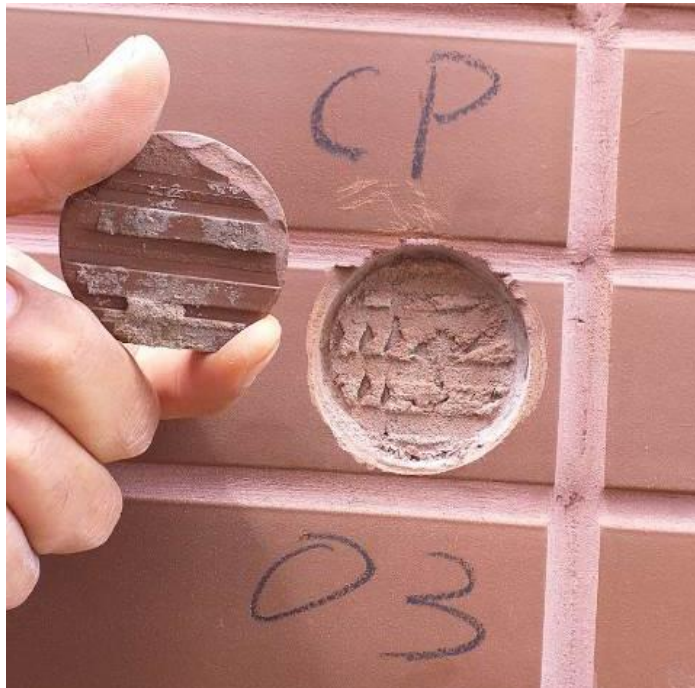
Figura 61 - Corpo de prova– Descolamento entre cerâmica e argamassa colante

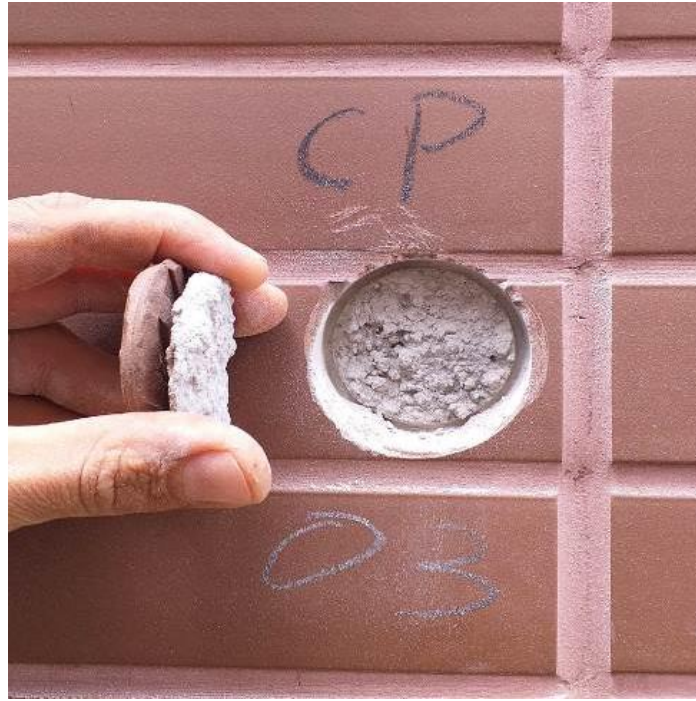
Figura 62 - Corpo de prova – Descolamento entre argamassa de emboço e chapisco

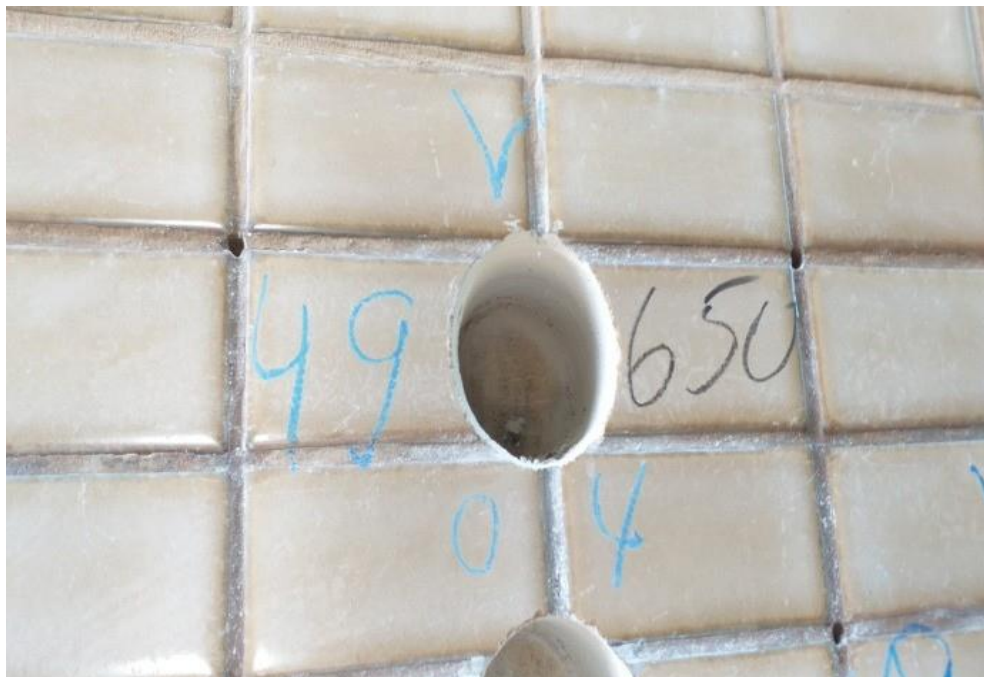
Figura 66 - Ensaio de arrancamento protótipo A – Ruptura na interface substrato/chapisco

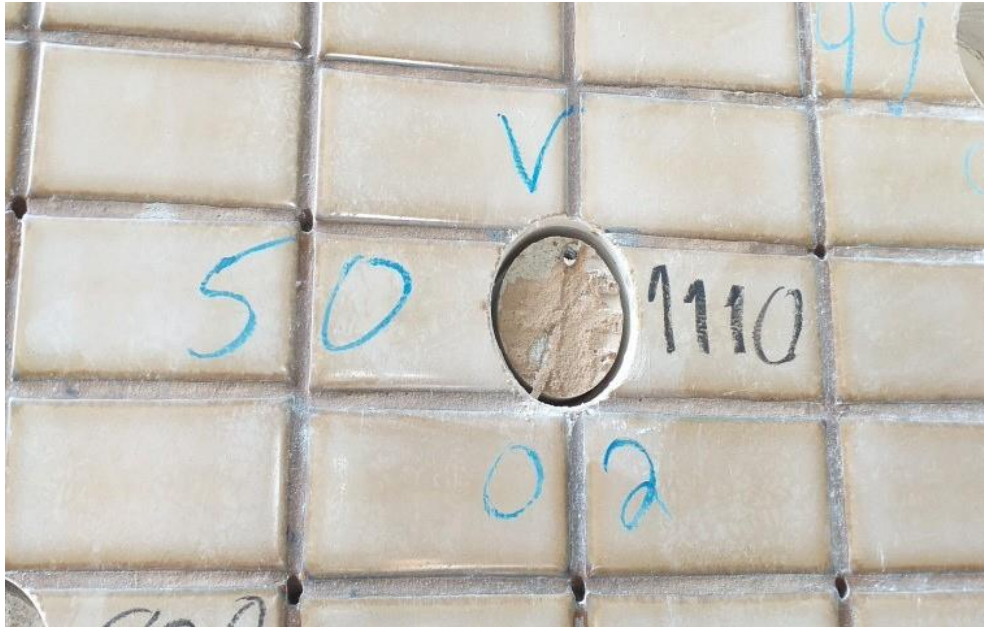
Figura 67 - Ensaio de arrancamento protótipo A – Ruptura na interface argamassa/cola

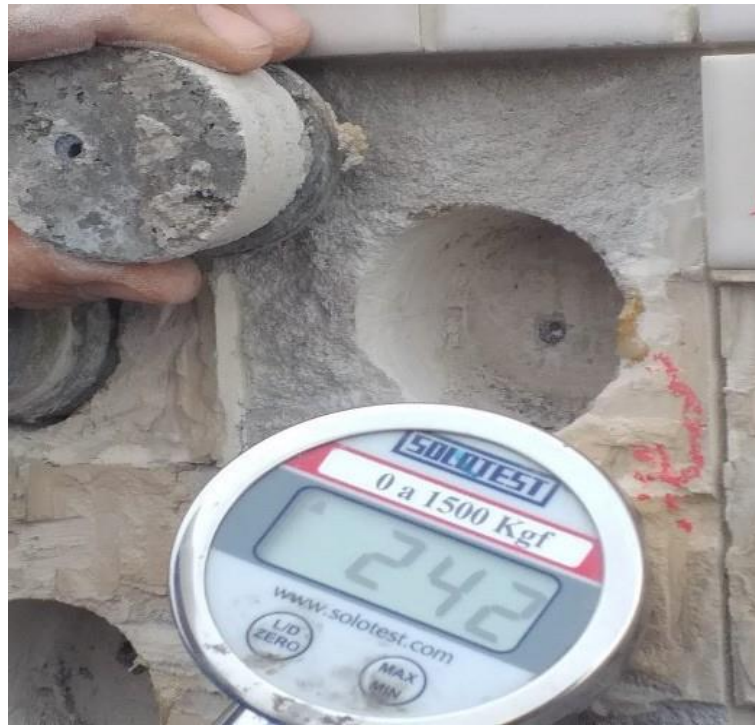
Figura 69 - Ensaio de arrancamento protótipo B – Ruptura na interface substrato/chapisco

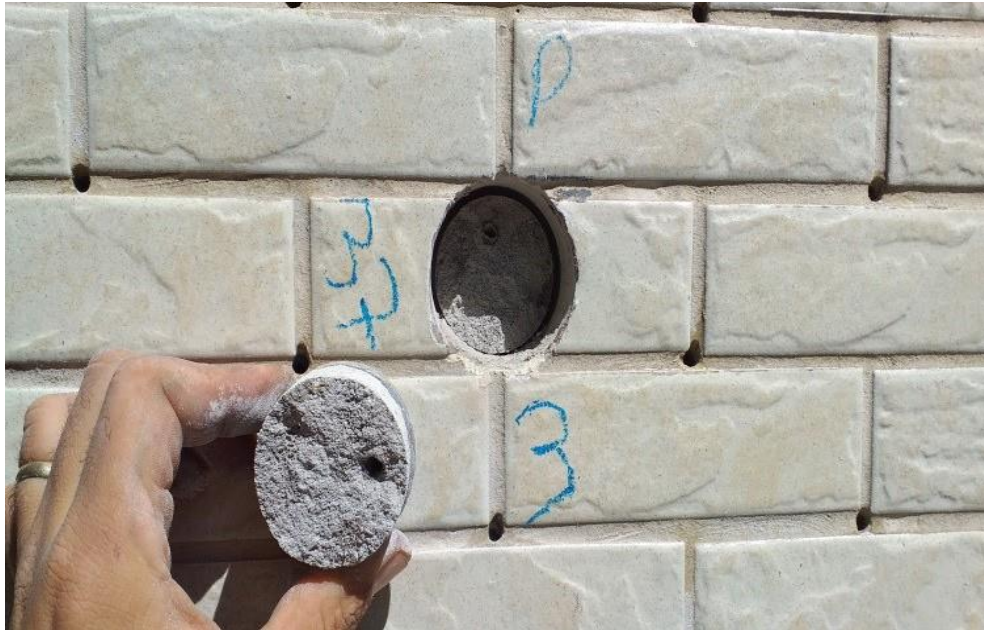
Figura 72 - Ensaio de arrancamento protótipo C - Ruptura na argamassa de emboço

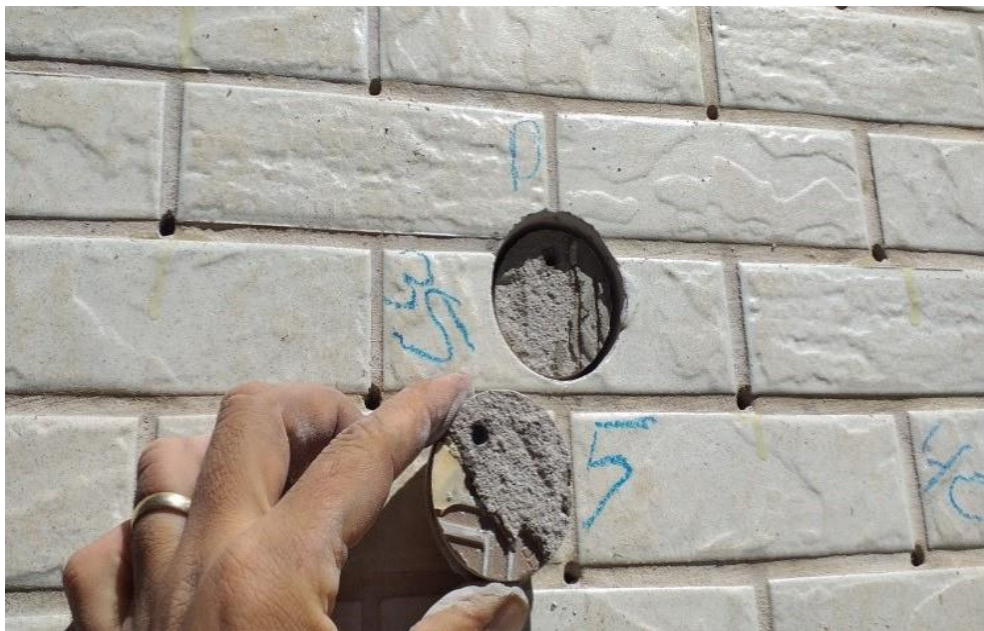
Figura 73 - Ensaio de arrancamento protótipo C - Ruptura na interface argamassa/cola

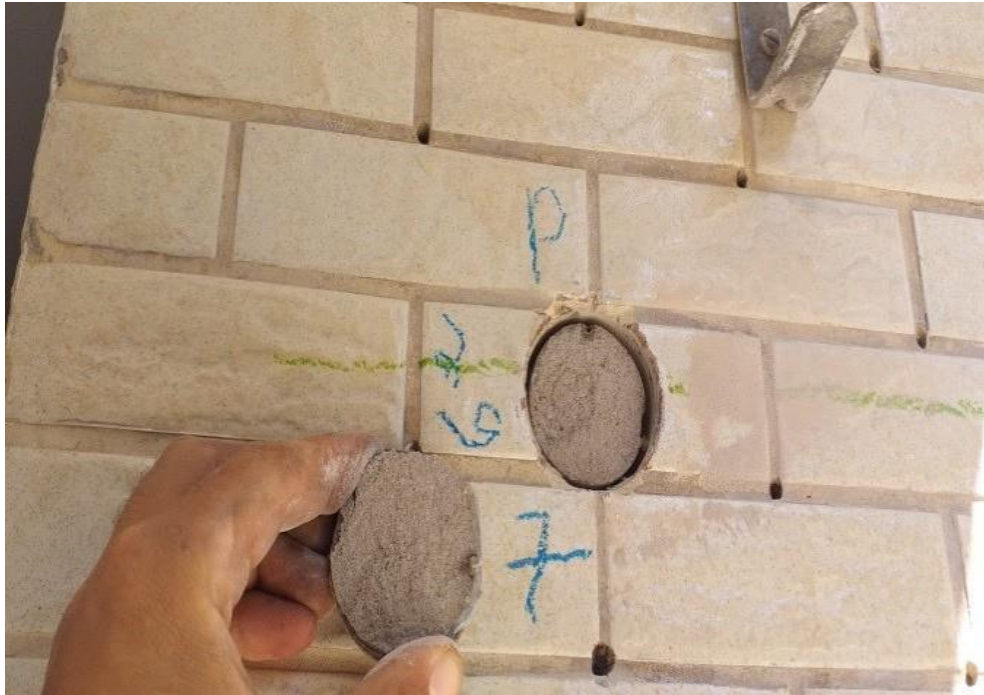
Figura 76 - Ensaio de arrancamento protótipo D - Ruptura na argamassa de emboço

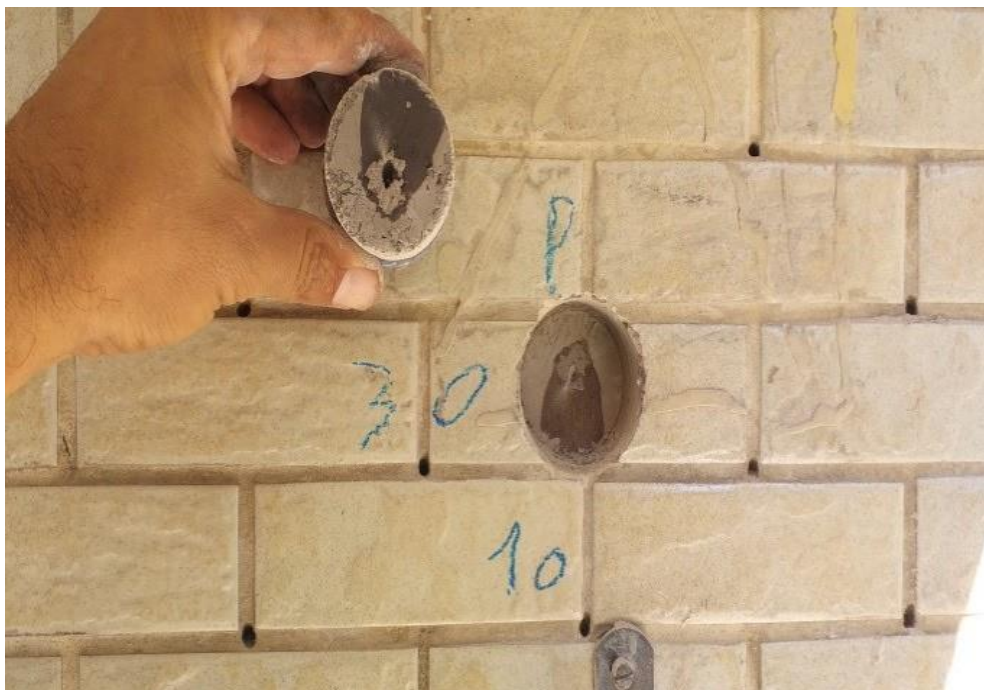
Figura 77 - Ensaio de arrancamento protótipo D - Ruptura na interface substrato/chapisco

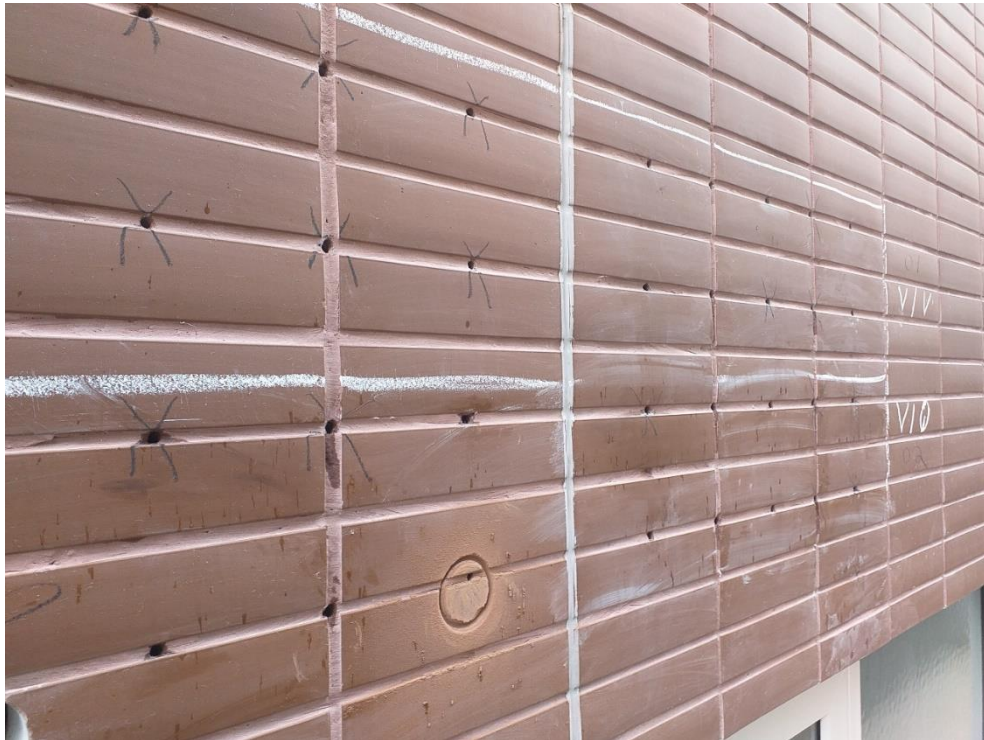
Figura 79 - Protótipos E e F - Pontos marcados com X onde o houve a permanência do som cavo após injeção da resina epóxi

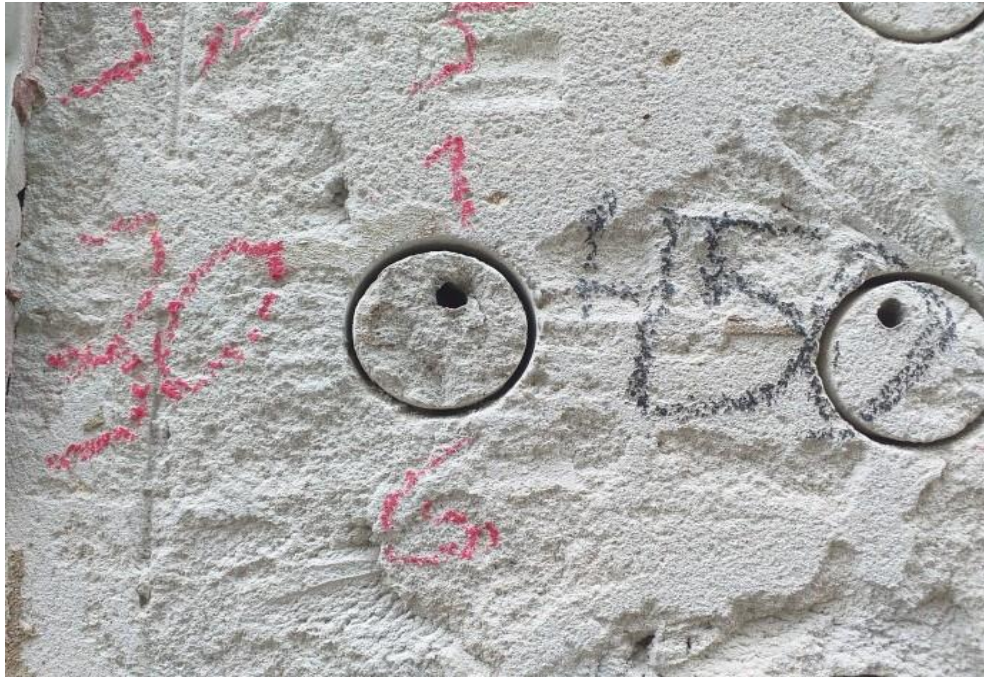
Figura 81 - Ensaio de arrancamento protótipo E – Ruptura na interface argamassa/cola

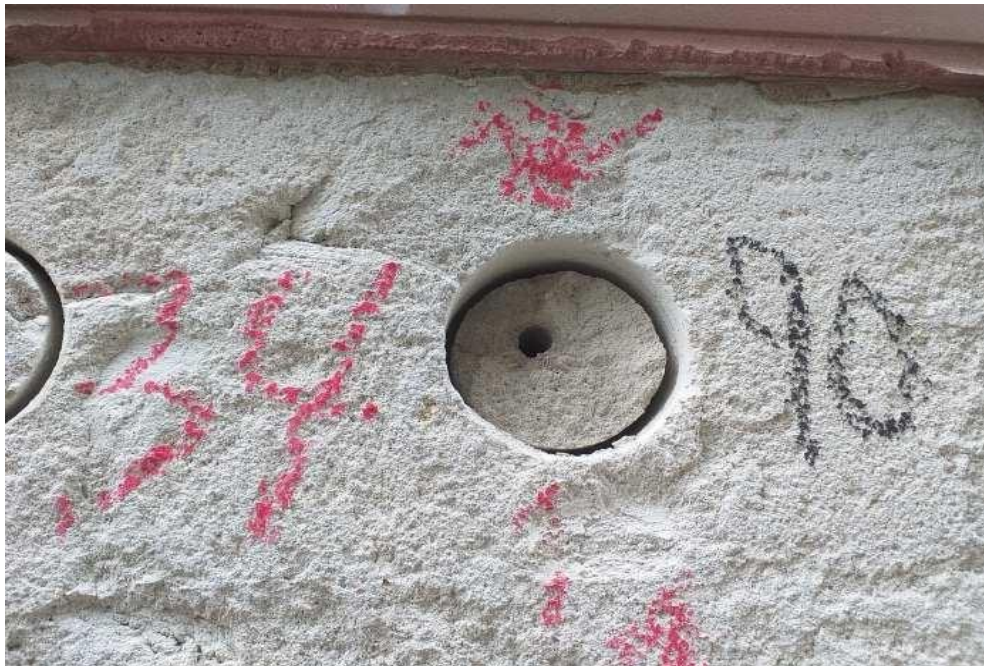
Figura 82 - Ensaio de arrancamento protótipo E – Ruptura no interior da argamassa

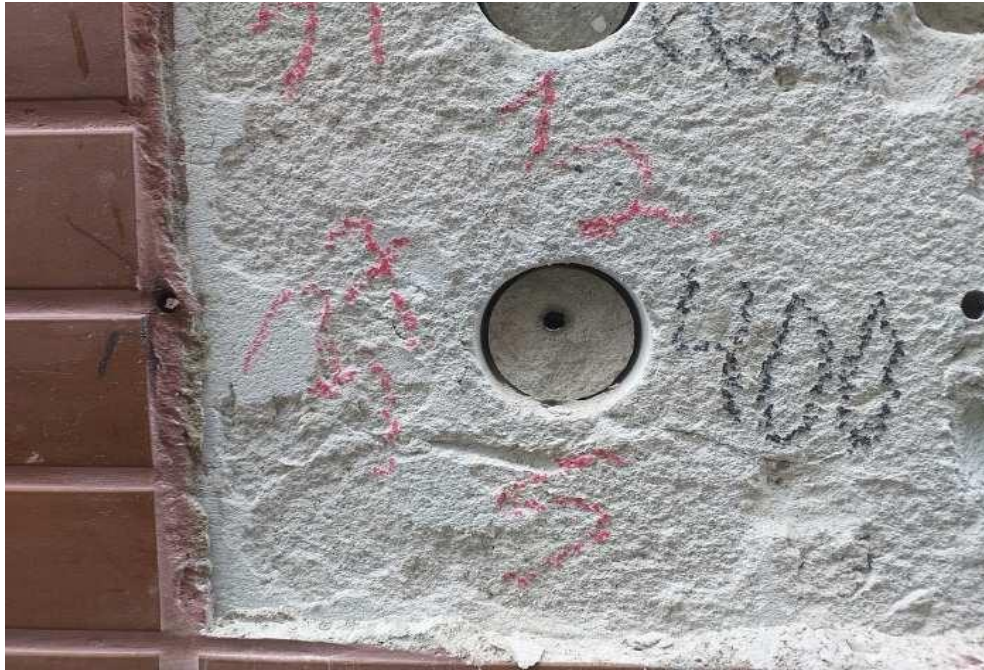
Figura 83 - Ensaio de arrancamento protótipo F – Ruptura no interior da argamassa

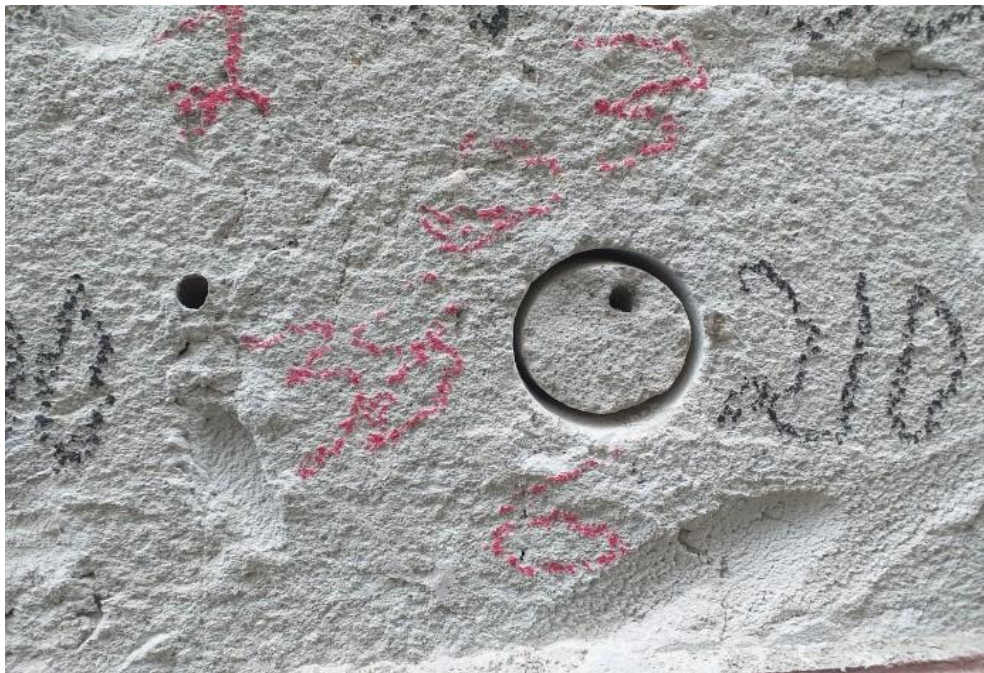
Figura 84 - Ensaio de arrancamento protótipo F - Ruptura na interface argamassa/cola

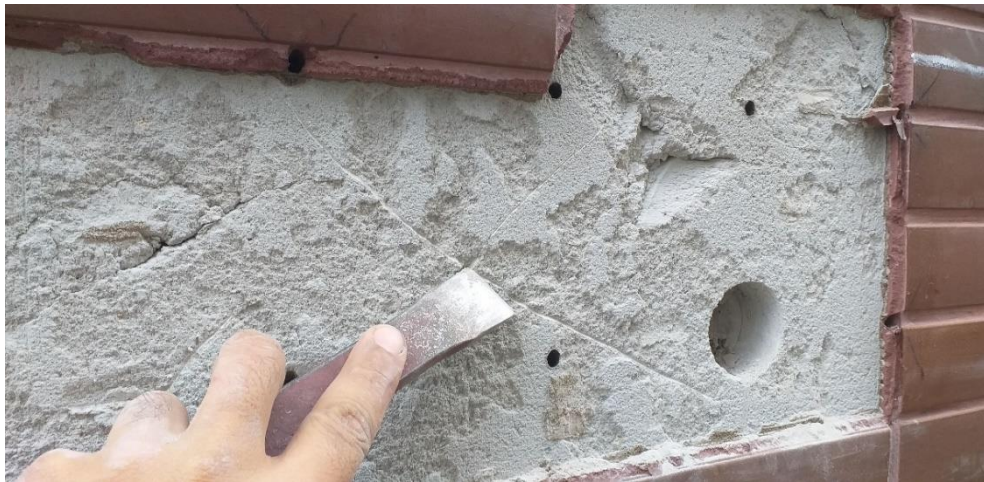
Figura 85 - Protótipos E e F - Argamassa de emboço com baixa resistência superficial

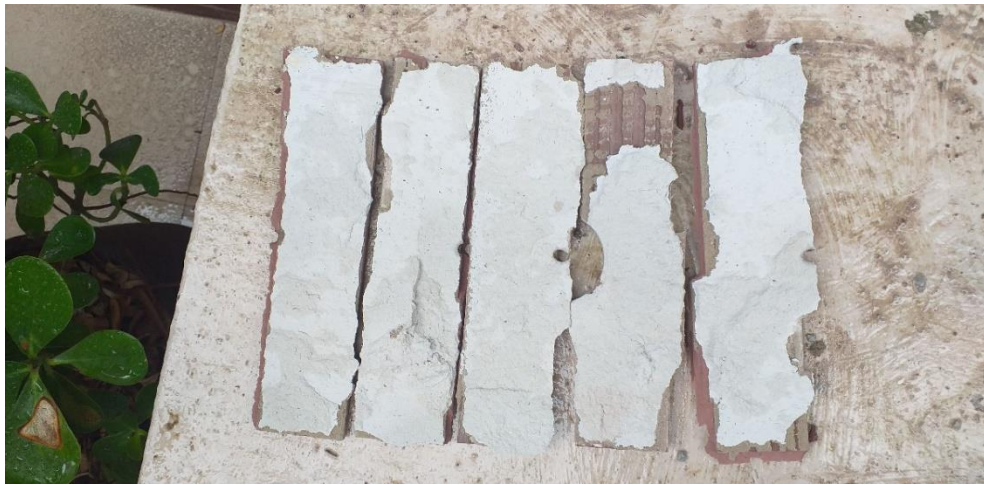
Figura 86 - Protótipos E e F - Peças cerâmicas removidas juntamente com a argamassa de emboço
