Universidade de Santa Cruz do Sul

Engenharia Civil

**Avaliação das condições de manutenção e segurança das  
barragens e eclusas do Fandango, Anel de Dom Marco, Amarópolis  
e Bom Retiro no Estado do Rio Grande do Sul**

Trabalho de Conclusão de Curso apresentado ao Curso de Engenharia Civil da Universidade de Santa Cruz do Sul (RS), na área de Engenharia Civil.

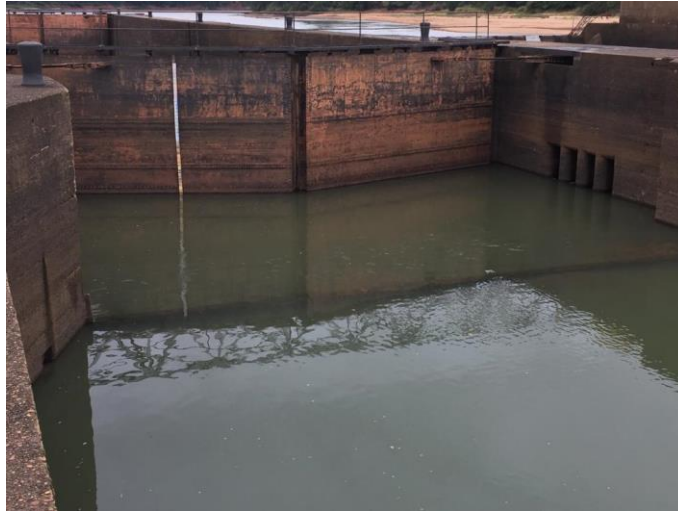
**Figura 29: Portões de Montante**

Há a ocorrência de vazamentos nas vedações do portão de jusante e montante, que deverão ser reparados, assim como as vedações laterais e os batentes de madeira. Há a necessidade de verificação na estrutura dos portões e nos elementos de fixação, a fim de se detectar as situações de integridade quanto a pontos de corrosão, de acordo com a Figura 29.

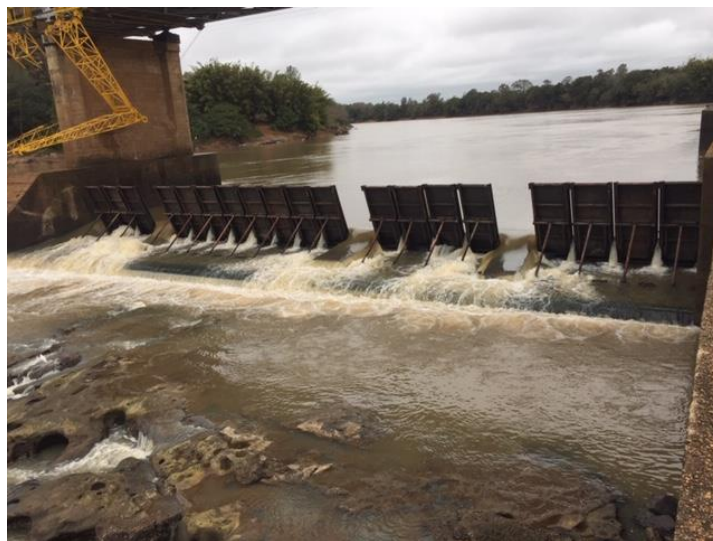
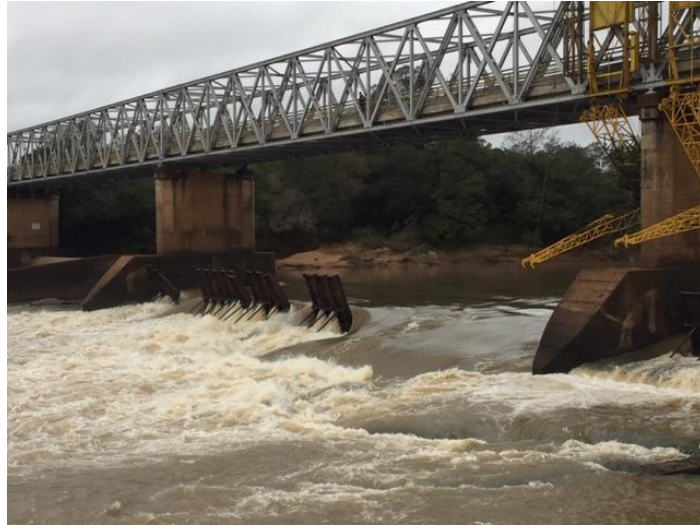
A ocorrência frequente de cheias aumenta os esforços das peças que ocasionam um maior desgaste, principalmente, nos citados elementos de fixação, o que promove folgas nos eixos com conseqüentes vibrações. No caso de perda de um dos elementos de fixação do conjunto, pode ocasionar deslocamentos e/ou desalinhamentos impedindo a movimentação de todo o conjunto da alça, conforme Figuras 30 e 31.

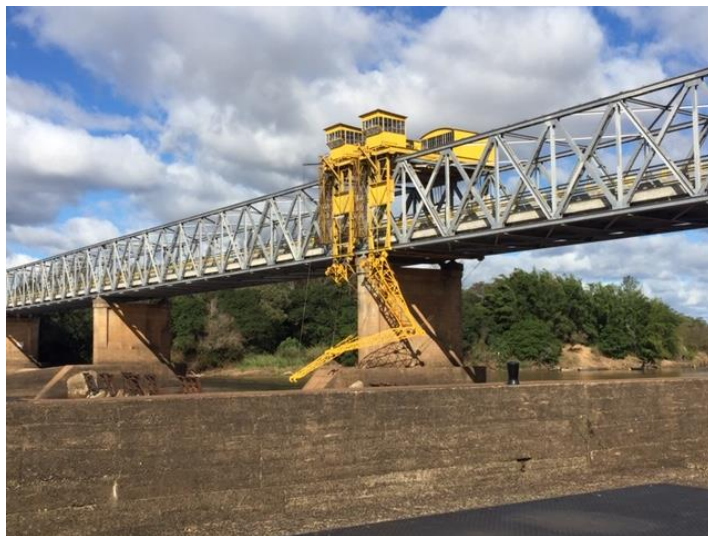
**Figura 32: Carros de manobra do passo 1 e 2**

O carro de manobras, conforme observado na Figura 32, é o equipamento responsável pelo içamento das alças. Ele não faz parte dos elementos estruturais da ponte, apenas se deslocando ao longo da sua estrutura. Todos os componentes do sistema necessitam revisão geral nos rolamentos e mancais, lubrificação, troca de óleo, revisão nas ligações e conexões elétrica, e em especial a substituição dos cabos de aço. Também há a necessidade de automação de todo sistema de translação e içamento.

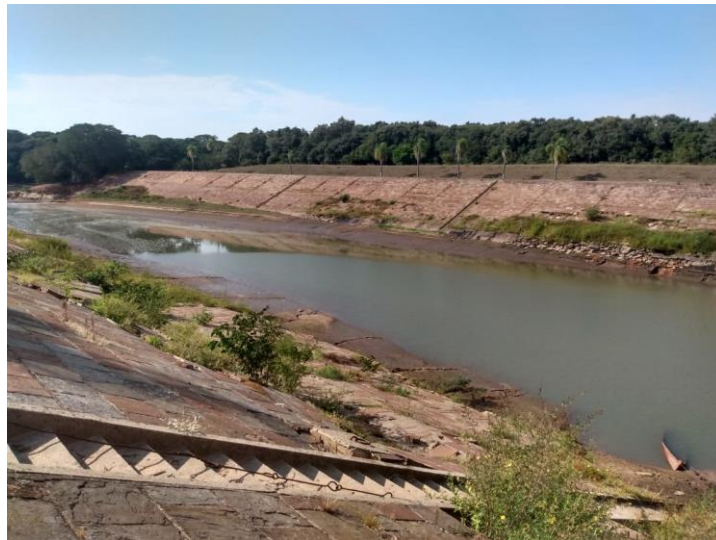
**Figura 33: Canal de acesso a eclusa por jusante**

Os taludes, de ambos os lados, do canal de acesso de jusante da eclusa apresentam em diversos pontos, situações de deslizamento do material de sustentação do recobrimento, de acordo com as Figuras 33, 34 e 35.

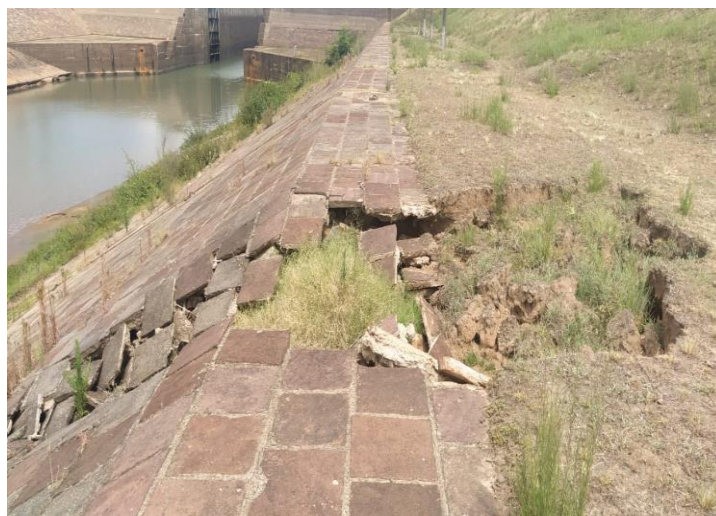
**Figura 34: Detalhe danos no talude (margem esquerda)**

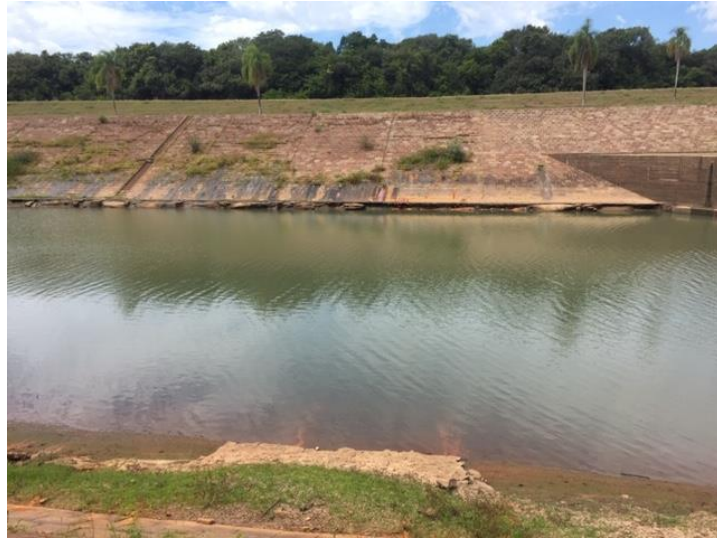
**Figura 35: Detalhe danos no talude (margem direita)**

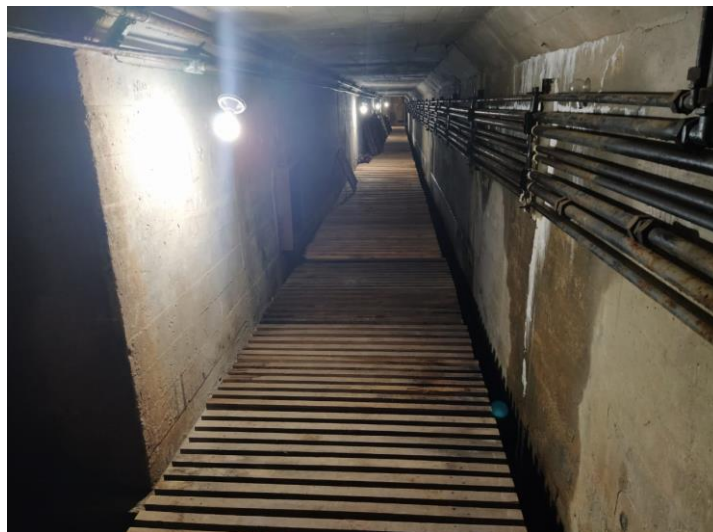
**Figura 37: Túnel da barragem**

É necessária revisão geral do barramento, em virtude dos danos causados após a ocorrência de uma significativa erosão regressiva à jusante da barragem em meados da década de 70, fato que acarretou em uma grande obra de recuperação estrutural, com emprego de tirantes no interior do túnel da barragem, conforme a Figura 37, e outras intervenções visando garantir sua estabilidade. Nesse contexto exige prova de carga em tirantes, verificação do sistema de drenos e demais sistemas existentes, avaliação da necessidade de implementação de sistema de controle cinemático e inspeção subaquática a montante e a jusante do barramento.
