**ANÁLISE DAS CONDIÇÕES DE ACESSIBILIDADE E MOBILIDADE EM  
CIDADES DE PEQUENO PORTE - ESTUDO DE CASO EM GRAMADO XAVIER-RS**

Trabalho de Conclusão de Curso apresentado ao curso de Engenharia Civil da Universidade de Santa Cruz do Sul – UNISC, como requisito parcial para a obtenção do título de Bacharel em Engenharia Civil.

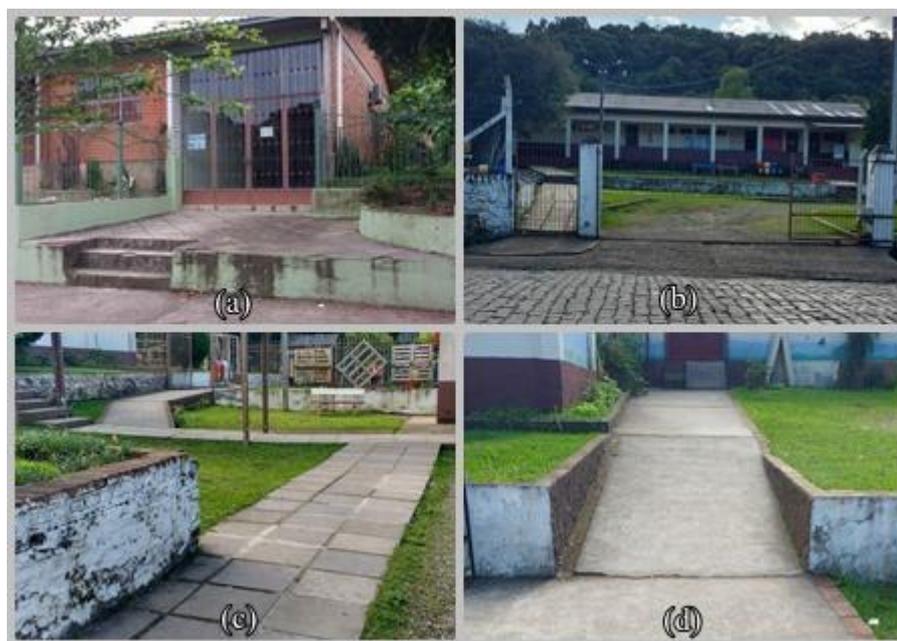
**Figura 7 – Edificações quadra A**

Na primeira edificação, foi verificado que não foram tomadas as medidas necessárias para tornar a edificação acessível. Esta edificação inicialmente privada, não passou por adaptações a partir do momento que seu uso se tornou público, estando em desacordo com as exigências técnicas da NBR 9050 de 2015. O único acesso a edificação possui um lance de escadas com 3 degraus, além de mais um degrau na entrada da edificação. O espaço externo possui área disponível para que sejam executadas as medidas necessárias para tornar esta edificação acessível, como é possível observar na figura 7a.

A Escola Estadual de Ensino Médio Margit Kliemann, desde suas primeiras instalações tem passado por diversas ampliações, reformas e algumas adaptações ligadas a acessibilidade, principalmente quando passou a disponibilizar aulas para alunos especiais. Neste ano foi construída uma sala inclusiva para pessoas portadoras de deficiência (2C), também foi construído uma acesso para esta sala. Assim como o acesso principal, o acesso desta sala também foi analisado, sendo encontradas algumas situações em desacordo coma a NBR 9050 de 2015 (figura 7d).

No acesso principal, existe uma rampa de acesso exclusivo de pedestres que possui inclinação longitudinal superior a 8,33%, e que além disto possui um degrau entre o início da rampa e a calçada, que impede a utilização da mesma. A segunda rampa serve de acesso de veículos e pedestres, possui inclinação correta, porém não possui sequência, após o término da rampa o trajeto é irregular, composto de grama e brita (figura 7b). Para chegar no prédio 2A da edificação ainda são encontrados mais 2 lances de escadas sem rampa associada, impedindo que um cadeirante consiga de maneira independente ter acesso ao mesmo. No prédio 2B, após a rampa existe uma calçada em boas condições que possibilita o acesso ao mesmo, no entanto apenas ao primeiro pavimento. Quanto à sala de recursos (2C), esta possui uma rota acessível construída, calçada com boa superfície e largura adequada (figura 7c), porém ao chegar no acesso a sala, a rampa de acesso construída possui largura de 1m e inclinação longitudinal bem

acima do máximo previsto pela Norma, além de possuir um desnível entre o início da rampa e o nível da calçada de aproximadamente 4cm, tornando o acesso a sala muito difícil, possível apenas com o auxílio de uma pessoa.

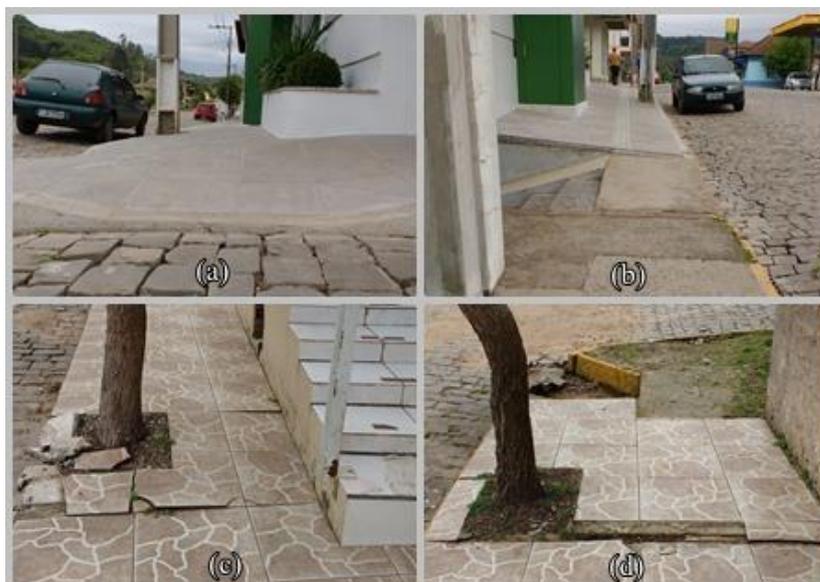
**Figura 10 – Exemplo de situações encontradas na quadra C**

A superfície nos trechos 1, 2 e 4 apresenta boas condições. No trecho 3 o piso de concreto encontra-se um pouco deteriorado, podendo ser desconfortável para o deslocamento e causar instabilidade. A inclinação transversal máxima de 3% não foi atendida apenas no início do trecho 1.

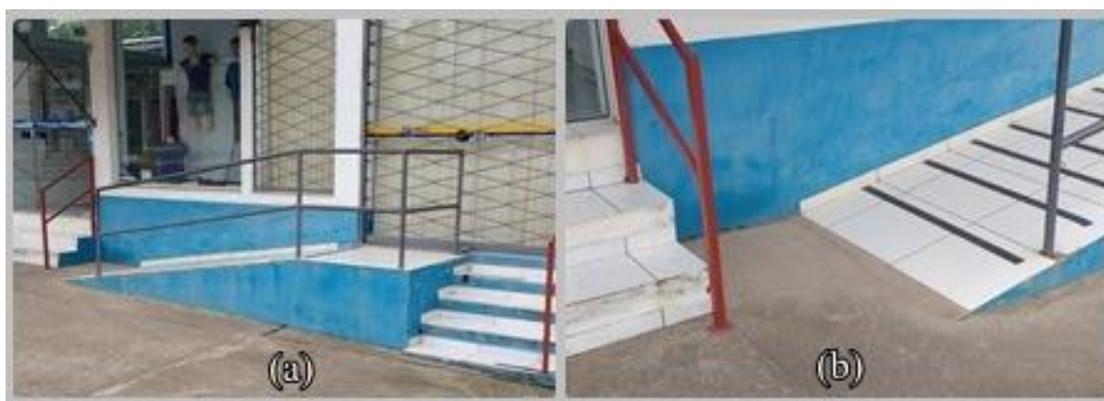
**Figura 12 – Edificação quadra D**

Os itens em desacordo nesta edificação foram as dimensões dos patamares do início e final da rampa, as dimensões longitudinais mínimas devem ser de 1,2m para permitir a aproximação, mas de acordo com as medições a dimensão longitudinal do patamar do início da rampa foi de 0,70m (figura 12b), enquanto que o patamar do final da rampa mediu 1,1m medida mais próxima do mínimo exigido. O patamar do início está muito abaixo do exigido pela NBR 9050 de 2015, impossibilitando o uso desta rampa e impedindo o acesso de um cadeirante à edificação.

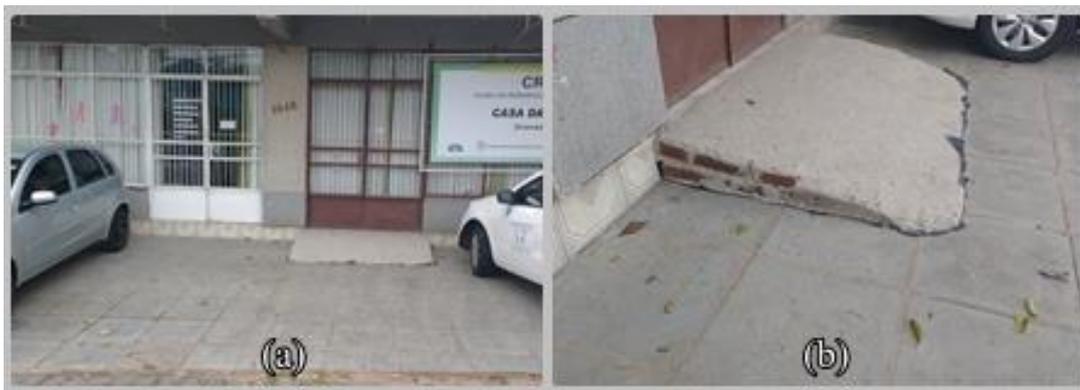
**Figura 15 – Edificação quadra F**

A edificação analisada nesta quadra abriga os serviços da Secretaria de Assistência Social e CRAS, sendo realizados diversos atendimentos diários às pessoas carentes do município. No CRAS também são realizadas oficinas, tanto de artesanato, de música, culinária entre outras, que são destinadas a toda população, principalmente às pessoas carentes. Esta edificação também anteriormente era de caráter privado. Ela possui dois acessos principais (figura 15a), um para a Secretaria de Assistência Social e outro para a o CRAS. A calçada frontal à edificação está nivelada com a via, na primeira porta de acesso a edificação, onde está a secretaria de Assistência, a largura é da entrada é de 1,7m, porém possui um degrau de aproximadamente 15cm, que impede o acesso independente de um usuário de cadeira de roda. Na segunda porta de acesso, foi construída uma rampa (figura 15b), com largura de 1,7m, e dimensão longitudinal de 1,2m, no entanto sua inclinação de 12,5% excede um pouco a Norma, caso o espaço fosse insuficiente, esta inclinação estaria de acordo, já que para reformas a inclinação de 12,5% é permitida como sendo a máxima, mas apenas em casos onde todas as possibilidades de atendimento da inclinação de 8,33% forem esgotadas.

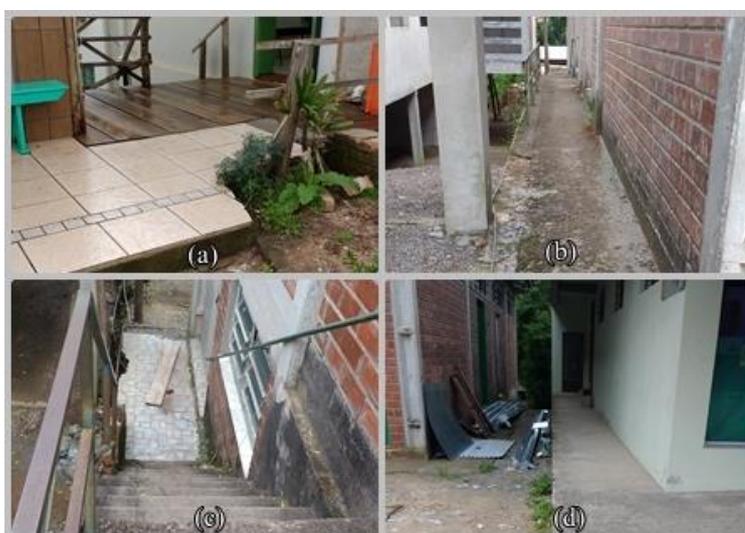
**Figura 18 – Edificações quadra G**

Iniciando as análises na edificação 1, verificou-se que a mesma está sendo ampliada. Na verificação das instalações provisórias, não foram identificados dispositivos para eliminar os desníveis. Da via até a entrada principal foram identificados dois desníveis em partes diferentes do trajeto (figura 18a), nestes casos a construção de rampa para transpor estes obstáculos se torna obrigatória. A porta de entrada principal possui a dimensão de 0,90 m, respeitando o mínimo exigido na NBR 9050 de 2015 de 0,80m necessários para que um cadeirante consiga transpor obstáculos fixos de até 0,4m. Apesar desta ser uma edificação indispensável, a falta de dispositivos de acessibilidade, como as rampas, impede o acesso independente da edificação, por uma parte da população, restringindo os seus direitos.

A edificação 2 possui um acesso difícil e inseguro. Está localizada na parte de trás de outra edificação, para chegar até a entrada da edificação deve-se percorrer um caminho de acesso de aproximadamente 12m, protegido de um lado pela parede de uma edificação e do outro por um corrimão em condições precárias (figura 18b). No final deste trajeto foi encontrado um desnível de cerca de 2m vencido por uma escada, com 0,7m de largura, sem a existência de rampa de acesso para pessoas com deficiência e com mobilidade reduzida, impossibilitando totalmente o acesso (figura 18c).

Na 3ª edificação, o local foi locado para a realização dos serviços públicos oferecidos, devendo sofrer as alterações necessárias para se tornar acessível. O trajeto até o acesso principal do prédio encontra-se em acordo com a Norma, a largura da porta de entrada também possibilita a livre passagem de um cadeirante. O único item em desacordo é o degrau existente na entrada (figura 18d).

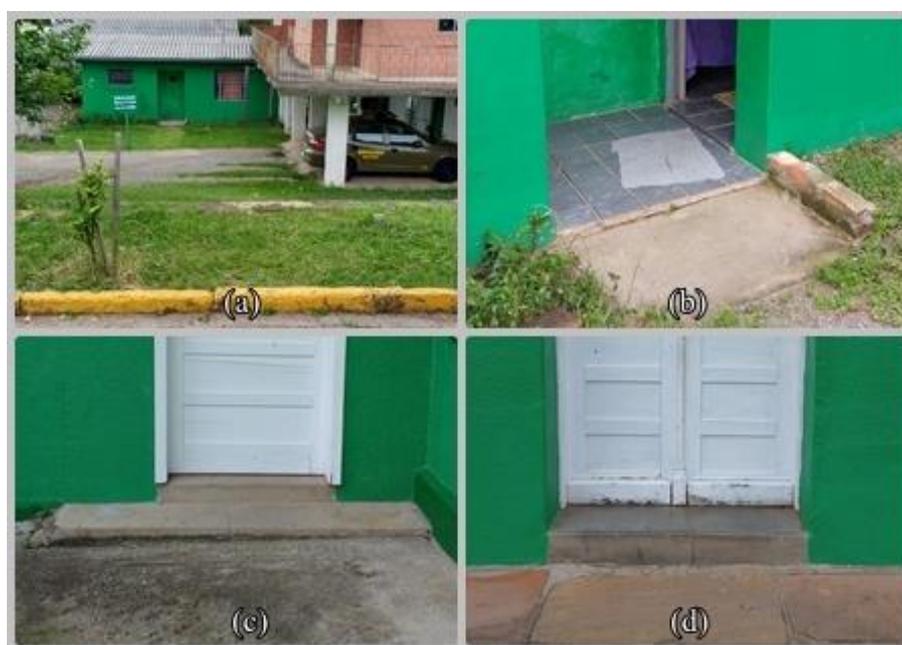
**Figura 23 – Edificações quadra I**

As verificações nesta quadra iniciaram pelas edificações 1 e 2. Constatou-se que estes locais não possuem dispositivos de acessibilidade. O passeio não está pavimentado, não existe uma rota disponível para que se possa chegar até as edificações, que estão localizadas mais ao centro do terreno, distantes da via, como é possível observar na figura 23a. Além disso, as duas possuem desníveis nas suas portas de entrada. Ainda na edificação 1, o único acesso ao local possui uma área de circulação entre duas portas à 90° que impede a entrada de um cadeirante, pois, para entrar na edificação este dependeria de uma rotação de 90°, sendo para isso necessária, segundo a NBR 9050, uma área de 1,2m por 1,2m, mas a área encontrada foi de 1,1m por 1,1m, o que impossibilita o acesso a edificação (figura 23b).

incorporar medidas para suprimir as barreiras encontradas, como por exemplo, a instalação de rampas junto às escadas e desníveis, largura adequada de passeios de acesso e portas de acesso à edificação. A porta de acesso à prefeitura possui um degrau de aproximadamente 15cm que se torna uma grande barreira aos portadores de deficiência física e com mobilidade reduzida (figura 23d), principalmente os cadeirantes, pois impede que eles possam entrar na edificação de forma independente, privando destes o direito de ir e vir. Na edificação 3, verificou-se a mesma situação (figura 23c).

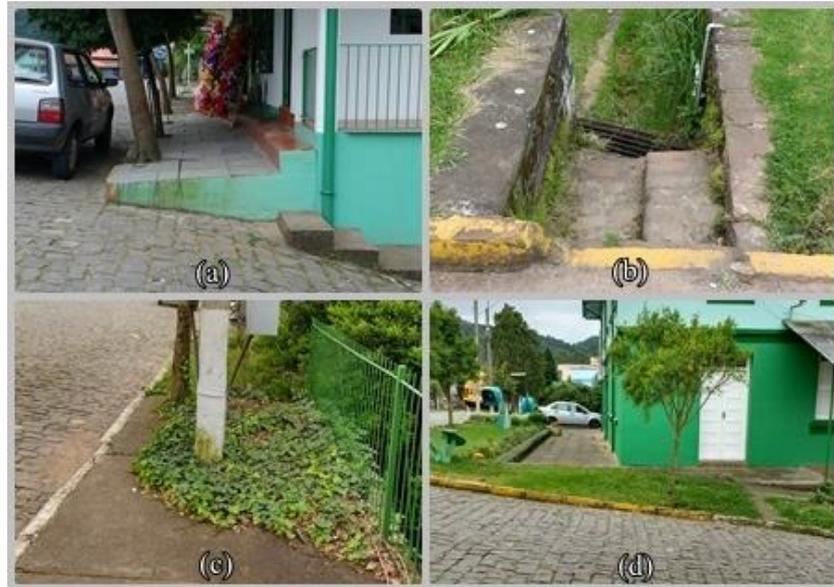
**Figura 24 – Exemplo de situações encontradas na quadra I**

Nesta quadra, foram encontradas diversas situações em relação à superfície da calçada. Nos trechos 2 e 4 os passeios não foram pavimentados, sendo o primeiro gramado e o segundo com entulhos, brita e vegetação, situações que tornam o deslocamento muito difícil. No trecho 1 observou-se que a superfície da calçada feita em concreto, está bastante deteriorada, principalmente junto à esquina. No trecho 5, a calçada também é de concreto, porém a superfície está bastante irregular devido às raízes das árvores que ocasionaram rachaduras na calçada e a elevação de algumas das placas de concreto. No 6, a calçada é regular e firme.

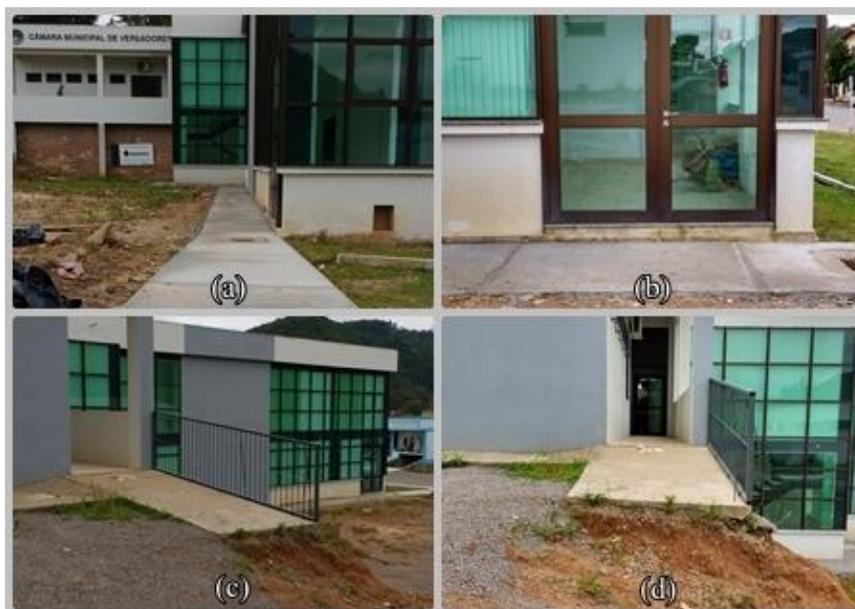
**Figura 26 – Edificação quadra L**

Por ser uma obra recente, foram executadas algumas medidas para a eliminação de barreiras, tentando tornar o ambiente acessível a toda a população, principalmente nas áreas destinadas ao CRAS. De acordo com o levantamento, algumas barreiras foram encontradas, como, por exemplo, nas entradas de acesso à edificação. São duas entradas principais, uma entrada dando acesso ao térreo em frente à Avenida Santa Cruz (figura 26a) e uma entrada lateral em frente à Rua Cristo Rei dando acesso ao segundo pavimento (figura 26c). A rampa de acesso para pessoas portadoras de deficiência e com mobilidade reduzida foi prevista apenas na entrada lateral que dá acesso ao segundo piso, onde funcionará a Câmara de Vereadores e a secretaria de Assistência Social e CRAS. Nesta entrada não existe passeio em toda a extensão da quadra, além do terreno apresentar uma topografia acidentada, com inclinação longitudinal bem acima do permitido em rotas acessíveis de 8,33%. Além disso, a rampa ainda não foi finalizada, não possui patamar no início que possibilite seu acesso e ainda possui um grande degrau entre seu início e o terreno (figura 26d). Estando em total desacordo com a Norma NBR 9050 de 2015.

O acesso principal na Avenida Santa Cruz, possui um degrau de 10cm (figura 26b), podendo ser facilmente superado com o auxílio de uma pessoa, porém o acesso ao segundo piso pelo interior da edificação é feito exclusivamente por escadas, impossibilitando o acesso. Lembrando que de acordo com a NBR 9050 de 2015, os dois acessos deveriam ser acessíveis, assim como o entorno da edificação. Devido às inconsistências nas medidas de acessibilidade, a edificação se mostra inacessível até o momento, podendo ser feitas estas correções até o início de seu funcionamento.

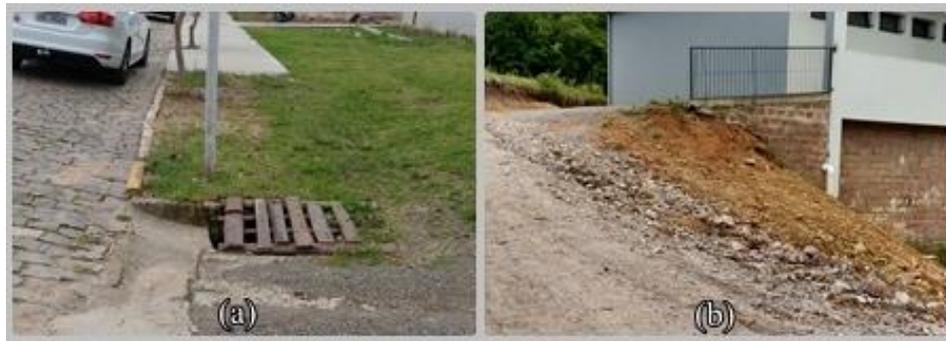
**Figura 27 – Exemplo de situações encontradas na quadra L**

A largura mínima de faixa livre de 1,2m foi cumprida no trechos 1 e 3. No trecho 1 a altura livre mínima de 2,10m não foi cumprida em alguns locais devido à presença de árvores espessas com galhos na direção da calçada. O trecho 4 ainda não possui passeio (figura 27b), assim como o trecho 2, mas possuem larguras disponíveis para execução dos passeios maiores que a largura mínima de 1,2m. Quanta à superfície da calçada, nos trechos 1 e 3, tem-se concreto, superfície regular, antiderrapante e estável, o trecho 1 por ser mais antigo apresenta um pouco de degradação do concreto. O trecho 2 é uma área gramada, seguida de uma área com britas e possui uma grela no sentido longitudinal com espaçamentos de até 5 cm, o que torna este trecho inseguro e de difícil transposição (figura 27a). No trecho 4, o passeio é de terra irregular. Nesta rua, a execução do passeio deverá ser projetada e pensada com muito cuidado, pois este será o único acesso disponível para chegar até a parte lateral da edificação, onde está localizada a secretaria de Assistência Social e o CRAS, onde foi previsto o acesso de pessoas portadores de deficiência. A inclinação do terreno é bastante acentuada, mas possui área disponível para que sejam encontradas soluções.

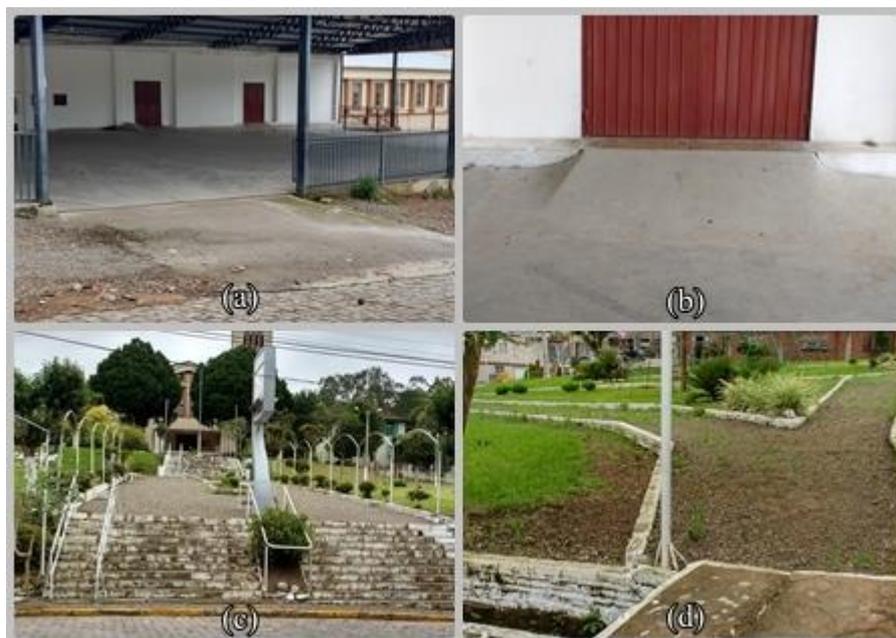
**Figura 29 – Edificação e Praça quadra M**

Nesta quadra também optou-se por avaliar as condições de acesso da Praça Padre José Viehoff, pois, além de ser um ponto de encontro e de lazer dos habitantes do município, todos os anos é o local escolhido pela Administração Municipal para sediar o Natal Iluminado, evento que acontece no município no mês de dezembro e tem duração de 3 a 4 dias. Nos últimos anos este evento tem atraído um grande número de pessoas, tornando ainda mais indispensável que o local seja acessível a toda a população. Mas, de acordo com o levantamento realizado, observou-se, justamente uma situação contrária, a total inacessibilidade do local. O entorno não possui passeios pavimentados e que possuam largura livre de 1,2m. Seu acesso principal é uma escadaria (figura 29c). Não há existência de rampa no local, apesar de haver espaço suficiente para a construção de uma. O acesso pela parte de trás da praça também é inacessível, com piso de brita e sem a existência de passeios. No interior da praça ainda são encontradas mais inconformidades, já que esta não possui passeios pavimentados e em boas condições (figura 29d), impossibilitando também o deslocamento pelo seu interior.

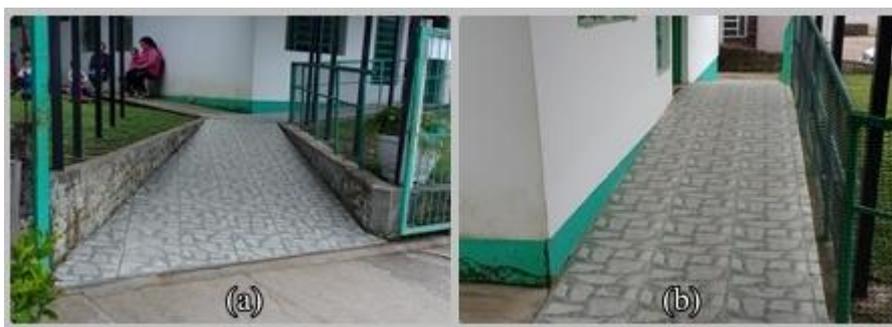
**Figura 32 – Edificação quadra N**

A Escola de Educação Infantil atende diariamente aproximadamente a 30 crianças de 1 a 5 anos. Além das crianças, pais e funcionários também acessam a edificação. A escola possui rebaixamento no meio fio e rampa de acesso até sua entrada principal (figura 32a), as inclinações estão de acordo com a NRB 9050 de 2015, porém a rampa possui uma mudança de direção, devendo ser previsto um patamar no local da mudança, podendo ser este de dimensões igual à largura da rampa. No acesso à edificação do final da rampa (figura 32b) existe um patamar que possibilita o acesso à edificação sem quaisquer problemas, como a falta de espaço para manobras ou desníveis na porta de entrada.

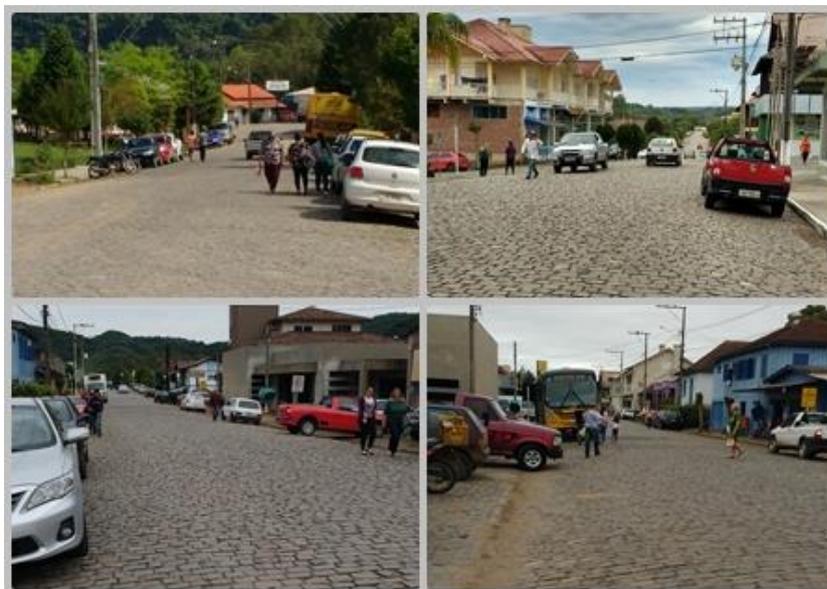
**Figura 34 - Circulação de pedestres na Avenida Santa Cruz**

De maneira global é possível afirmar que as condições de acessibilidade são precárias no município, devendo receber uma melhor atenção.

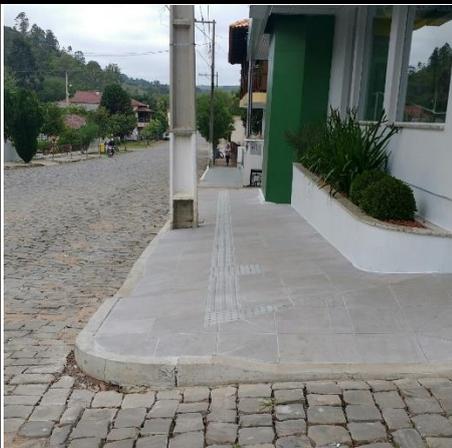
Na quadra C, foram analisadas as calçadas da Avenida Santa Cruz, com extensão total de 85m, sendo esta extensão dividida em 4 trechos. O levantamento iniciou na esquina entre a Avenida Santa Cruz e a Rua 7 de Setembro. No primeiro trecho foi identificado um rebaixamento de meio fio localizado na esquina (figura 10a), este apresentou diversas irregularidades, falta de sinalização, desnível de 1cm entre o final do rebaixamento e a via, largura tanto das abas laterais como do rebaixamento estão inferiores ao exigido na NBR 9050 de 2015 devendo ser estas de 0,5m para abas e 1,5m para o rebaixamento. Além disso, não foi garantida uma faixa livre no passeio além do espaço ocupado pelo rebaixamento de no mínimo 1,2m, o que veio a gerar obstáculos e inclinações excessivas no passeio. Nos demais trechos não foram localizados rebaixamentos.

A	AP	NA
		Largura da Calçada	X		
		Superfície da Calçada	X		
		Inclinação		X	
		Desníveis		X	
		Rebaixamento			X
		Travessia			X
		Sinalização			X
		Ponto de Embarque e Desembarque	-	-	-
		Mobiliários e Equipamentos Urbanos	X

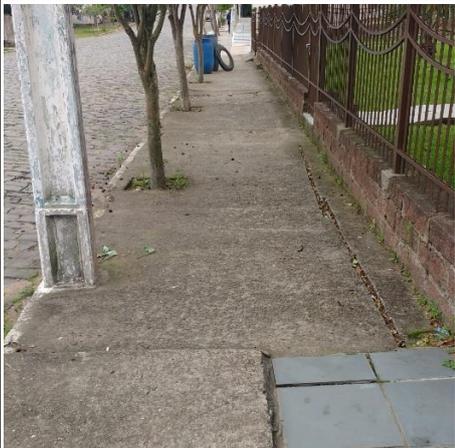
A
Largura da Calçada	x				
Superfície da Calçada				x	
Inclinação	x				
Desníveis				x	
Rebaixamento	-			-	-
Travessia	-			-	-
Sinalização	-			-	-
Ponto de Embarque e Desembarque	-			-	-
Mobiliários e Equipamentos Urbanos	x				
Trecho 4

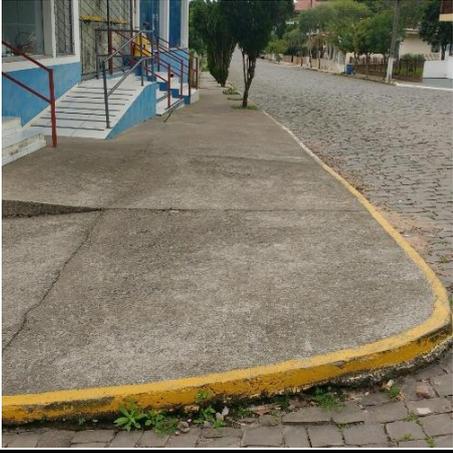
A	AP	NA
		Largura da Calçada	x		
		Superfície da Calçada	x		
		Inclinação	x		
		Desníveis	x		
		Rebaixamento			x
		Travessia			x
		Sinalização			x
		Ponto de Embarque e Desembarque	-	-	-
Mobiliários e Equipamentos Urbanos	x				
Trecho 2

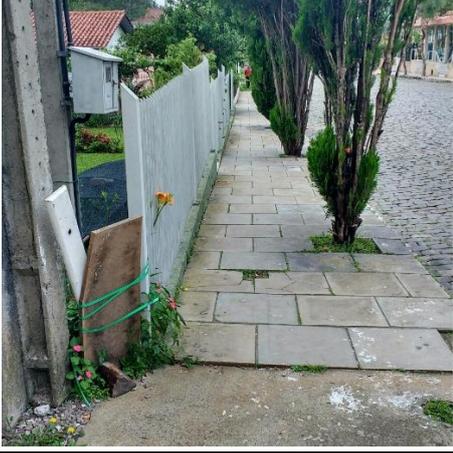
A	AP	NA
		Largura da Calçada			x
		Superfície da Calçada		x	
		Inclinação		x	
		Desníveis			x
		Rebaixamento	-	-	-
		Travessia	-	-	-
		Sinalização	-	-	-
		Ponto de Embarque e Desembarque	-	-	-
Mobiliários e Equipamentos Urbanos	-	-	-		
Trecho 3

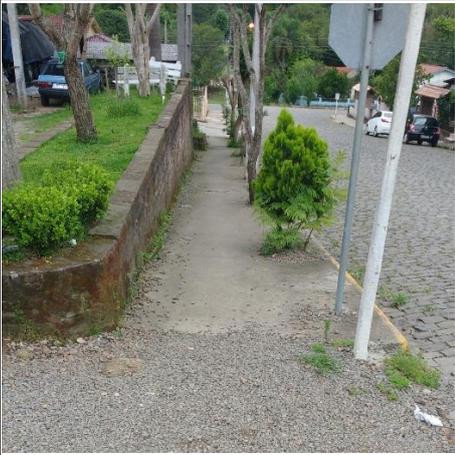
A	AP	NA
		Largura da Calçada	x		
		Superfície da Calçada	x		
		Inclinação		x	
		Desníveis	x		
		Rebaixamento	-	-	-
		Travessia	-	-	-
		Sinalização	-	-	-
		Ponto de Embarque e Desembarque	-	-	-
Mobiliários e Equipamentos Urbanos	x				
Trecho 9

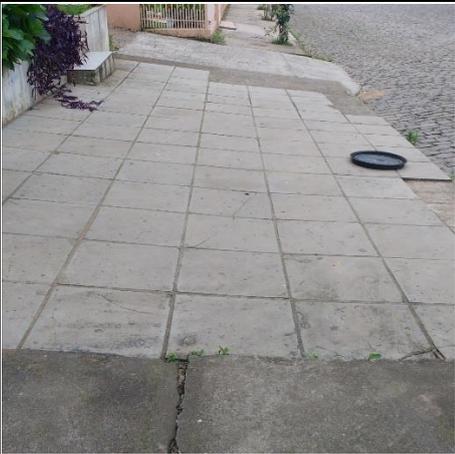
A	AP	NA
		Largura da Calçada	x		
		Superfície da Calçada	x		
		Inclinação			x
		Desníveis	x		
		Rebaixamento	-	-	-
		Travessia	-	-	-
		Sinalização	-	-	-
		Ponto de Embarque e Desembarque	-	-	-
Mobiliários e Equipamentos Urbanos	-	-	-		
Trecho 10

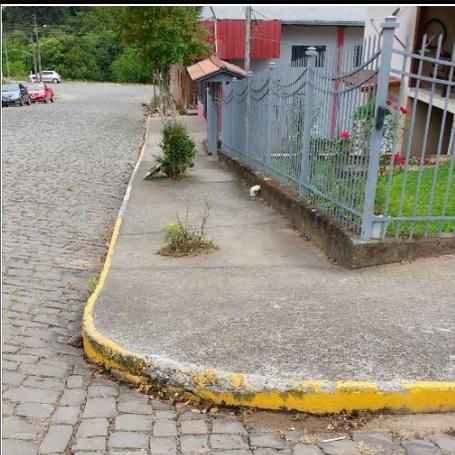
QUADRA H - PASSEIO RUA 25 DE JULHO e AVENIDA SANTA CRUZ					
Trecho	Imagem	Atributo	Situação		
Trecho 1

A	AP	NA
		Largura da Calçada		x	
		Superfície da Calçada	x		
		Inclinação			x
		Desníveis			x
		Rebaixamento			x
		Travessia			x
		Sinalização			x
		Ponto de Embarque e Desembarque	-	-	-
		Mobiliários e Equipamentos Urbanos	-	-	-
Trecho 2

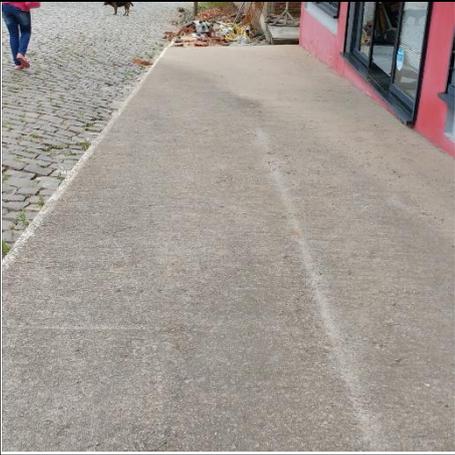
A	AP	NA
		Largura da Calçada	x		
		Superfície da Calçada	x		
		Inclinação			x
		Desníveis		x	
		Rebaixamento	-	-	-
		Travessia	-	-	-
		Sinalização	-	-	-
		Ponto de Embarque e Desembarque	-	-	-
		Mobiliários e Equipamentos Urbanos	-	-	-
Trecho 3

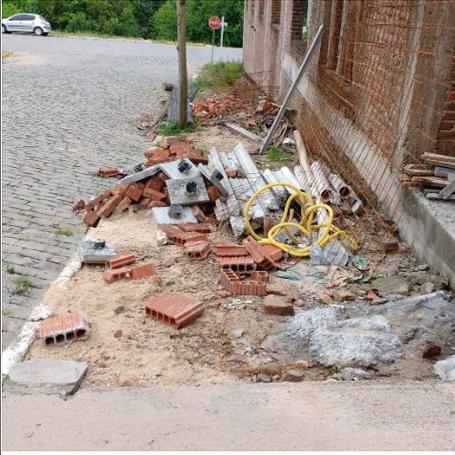
A	AP	NA
		Largura da Calçada			x
		Superfície da Calçada			x
		Inclinação			x
		Desníveis		x	
		Rebaixamento			x
		Travessia			x
		Sinalização			x
		Ponto de Embarque e Desembarque	-	-	-
		Mobiliários e Equipamentos Urbanos		x

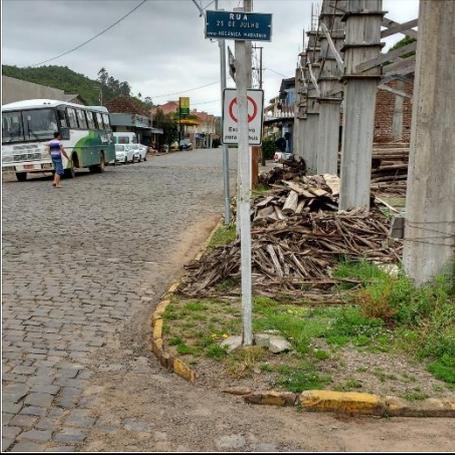
Trecho 4

A	AP	NA
		Largura da Calçada			x
		Superfície da Calçada			x
		Inclinação	x		
		Desníveis		x	
		Rebaixamento			x
		Travessia			x
		Sinalização			x
		Ponto de Embarque e Desembarque	-	-	-
		Mobiliários e Equipamentos Urbanos		x	
Trecho 5

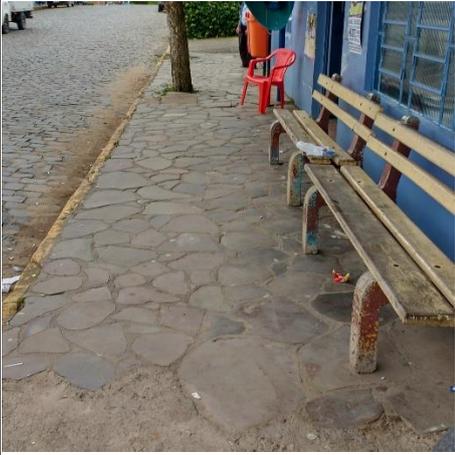
A	AP	NA
		Largura da Calçada	x		
		Superfície da Calçada		x	
		Inclinação		x	
		Desníveis		x	
		Rebaixamento			x
		Travessia			x
		Sinalização			x
		Ponto de Embarque e Desembarque	-	-	-
		Mobiliários e Equipamentos Urbanos		x	
Trecho 6

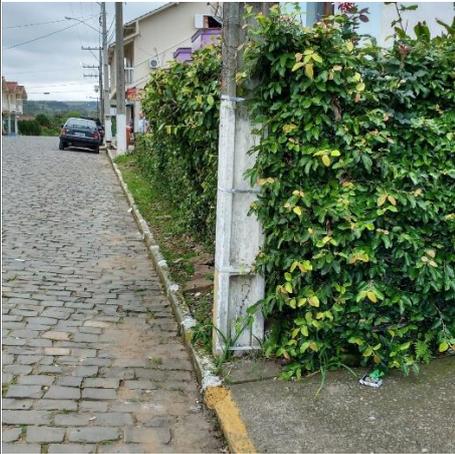
A	AP	NA
		Largura da Calçada			x
		Superfície da Calçada	-	-	-
		Inclinação	-	-	-
		Desníveis	-	-	-
		Rebaixamento	-	-	-
		Travessia	-	-	-
		Sinalização	-	-	-
		Ponto de Embarque e Desembarque	-	-	-
		Mobiliários e Equipamentos Urbanos	-	-	-
Trecho 7

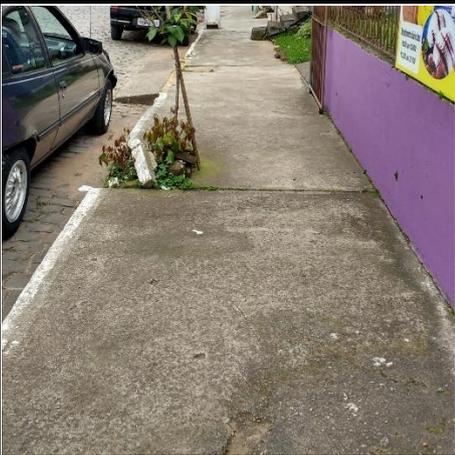
A	AP	NA
		Largura da Calçada	x		
		Superfície da Calçada	x		
		Inclinação	x		
		Desníveis		x	
		Rebaixamento	-	-	-
		Travessia	-	-	-
		Sinalização	-	-	-
		Ponto de Embarque e Desembarque	-	-	-

Mobiliários e Equipamentos Urbanos	x

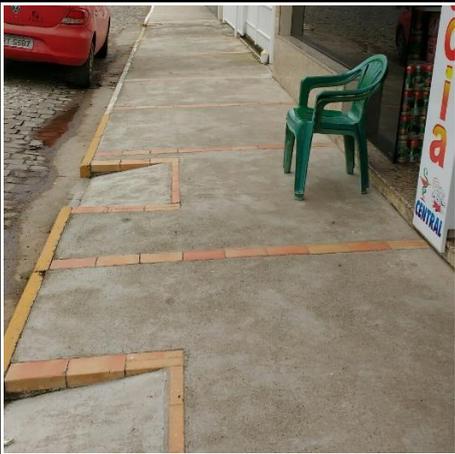
Trecho 8

A	AP	NA
		Largura da Calçada	x		
		Superfície da Calçada	x		
		Inclinação	x		
		Desníveis	x		
		Rebaixamento			x
		Travessia	-	-	-
		Sinalização	-	-	-
		Ponto de Embarque e Desembarque	-	-	-
		Mobiliários e Equipamentos Urbanos	x		
Trecho 9

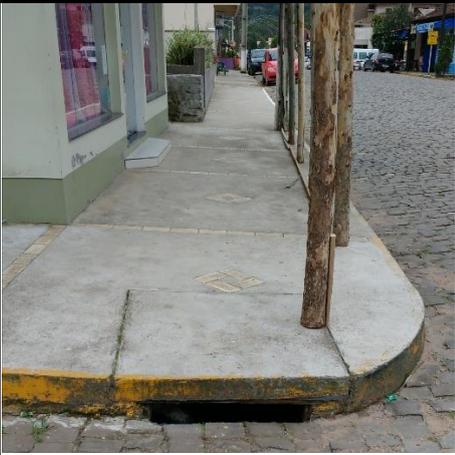
A	AP	NA
		Largura da Calçada	x		
		Superfície da Calçada	x		
		Inclinação	x		
		Desníveis	x		
		Rebaixamento			x
		Travessia			x
		Sinalização			x
		Ponto de Embarque e Desembarque	-	-	-
		Mobiliários e Equipamentos Urbanos	x

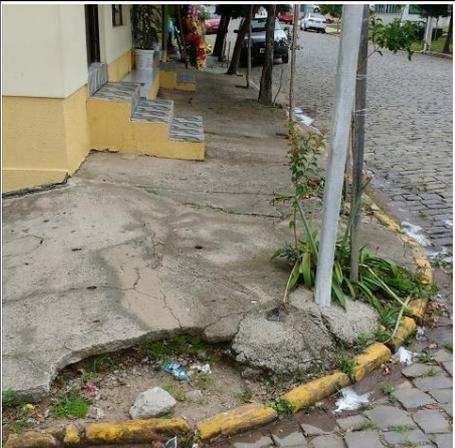
QUADRA I - PASSEIO AVENIDA SANTA CRUZ					
Trecho	Imagem	Atributo	Situação		
			A	AP	NA
Trecho 1

A	AP	NA
		Largura da Calçada		x	
		Superfície da Calçada		x	
		Inclinação		x	
		Desníveis			x
		Rebaixamento			x
		Travessia		x	
		Sinalização			x
		Ponto de Embarque e Desembarque	-	-	-
		Mobiliários e Equipamentos Urbanos		x

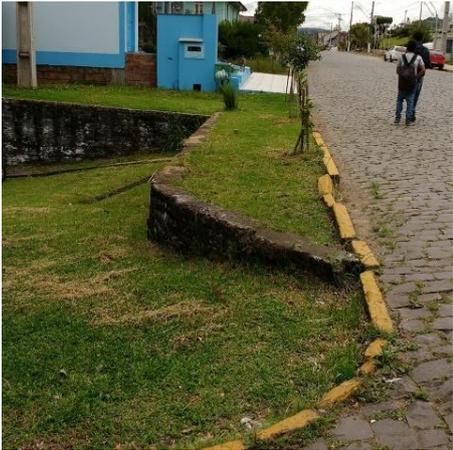
Trecho 2

A	AP	NA
		Largura da Calçada			x
		Superfície da Calçada			x
		Inclinação			x
		Desníveis			x
		Rebaixamento	-	-	-
		Travessia	-	-	-
		Sinalização			x
		Ponto de Embarque e Desembarque	-	-	-
		Mobiliários e Equipamentos Urbanos	-	-	-
Trecho 3

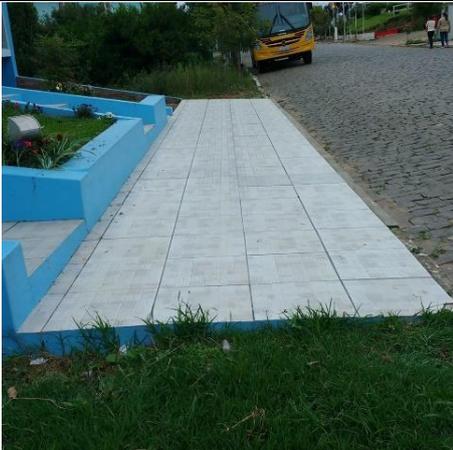
A	AP	NA
		Largura da Calçada	x		
		Superfície da Calçada	x		
		Inclinação	x		
		Desníveis		x	
		Rebaixamento	-	-	-
		Travessia	-	-	-
		Sinalização	-	-	-
		Ponto de Embarque e Desembarque	-	-	-
		Mobiliários e Equipamentos Urbanos	-	-	-
Trecho 4

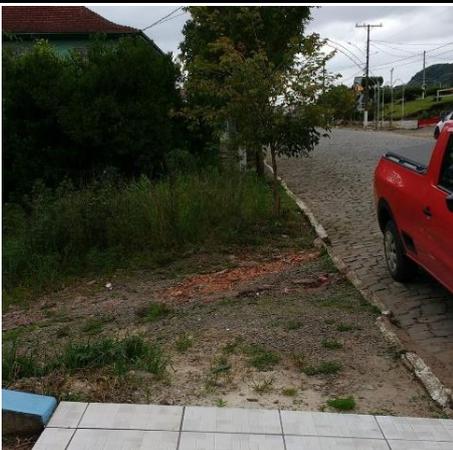
A	AP	NA
		Largura da Calçada			x
		Superfície da Calçada			x
		Inclinação			x
		Desníveis			x
		Rebaixamento	-	-	-
		Travessia	-	-	-
		Sinalização	-	-	-
		Ponto de Embarque e Desembarque	-	-	-
		Mobiliários e Equipamentos Urbanos	-	-	-
Trecho 5

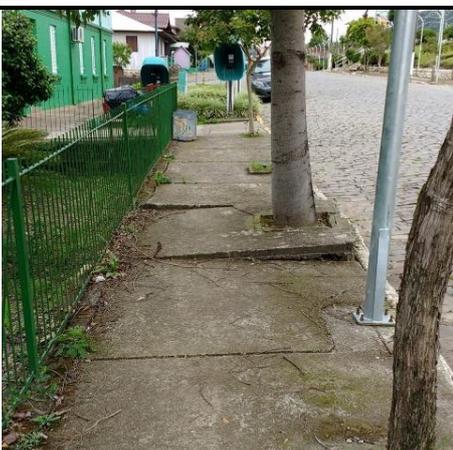
A	AP	NA
		Largura da Calçada			x
		Superfície da Calçada			x
		Inclinação		x	
		Desníveis			x
		Rebaixamento	-	-	-
		Travessia	-	-	-
		Sinalização			x
		Ponto de Embarque e Desembarque	-	-	-

Mobiliários e Equipamentos Urbanos		x

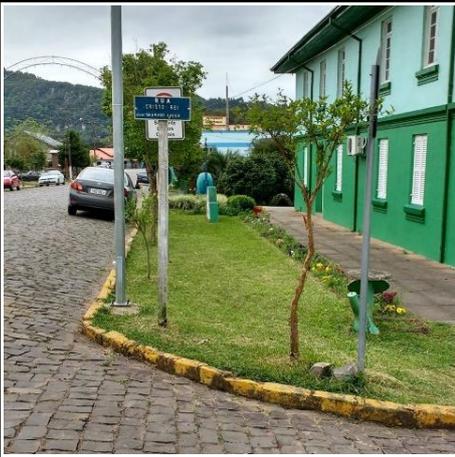
Trecho 6

A	AP	NA
		Largura da Calçada			x
		Superfície da Calçada		x	
		Inclinação		x	
		Desníveis		x	
		Rebaixamento			x
		Travessia			x
		Sinalização			x
		Ponto de Embarque e Desembarque	-	-	-
		Mobiliários e Equipamentos Urbanos	x

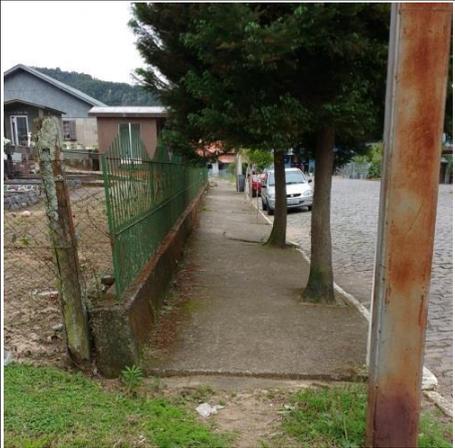
QUADRA L - PASSEIO AVENIDA SANTA CRUZ e RUA CRISTO REI					
Trecho	Imagem	Atributo	Situação		
Trecho 1

A	AP	NA
		Largura da Calçada		x	
		Superfície da Calçada		x	
		Inclinação	x		
		Desníveis		x	
		Rebaixamento	-	-	-
		Travessia	-	-	-
		Sinalização	-	-	-
		Ponto de Embarque e Desembarque	-	-	-
		Mobiliários e Equipamentos Urbanos			
Trecho 2

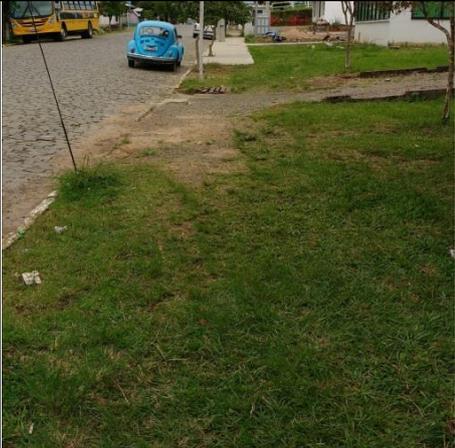
A	AP	NA
		Largura da Calçada			x
		Superfície da Calçada			x
		Inclinação	x		
		Desníveis			x
		Rebaixamento	-	-	-
		Travessia	-	-	-
		Sinalização			x
		Ponto de Embarque e Desembarque	-	-	-
		Mobiliários e Equipamentos Urbanos	x

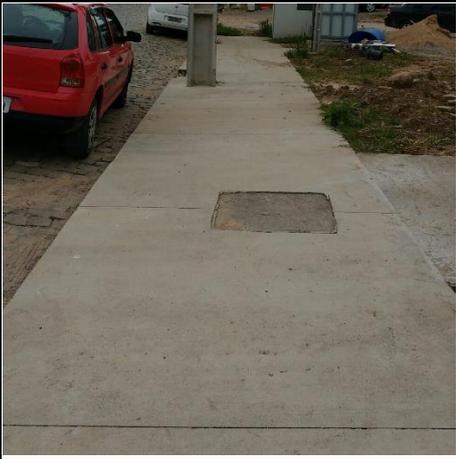
Trecho 3

A	AP	NA
		Largura da Calçada	x		
		Superfície da Calçada	x		
		Inclinação	x		
		Desníveis		x	
		Rebaixamento			x
		Travessia			x
		Sinalização			x
		Ponto de Embarque e Desembarque	-	-	-
Mobiliários e Equipamentos Urbanos	x				
Trecho 4

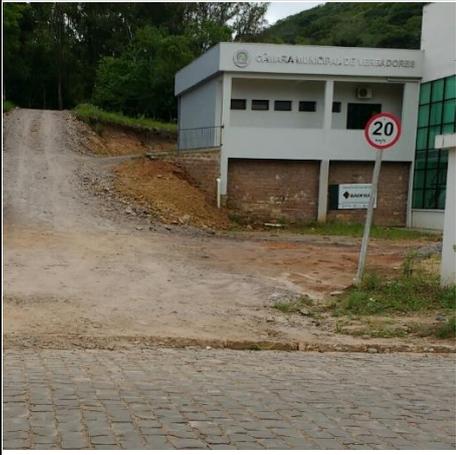
A	AP	NA
		Largura da Calçada			x
		Superfície da Calçada			x
		Inclinação			x
		Desníveis			x
		Rebaixamento			x
		Travessia	-	-	-
		Sinalização			x
		Ponto de Embarque e Desembarque	-	-	-
Mobiliários e Equipamentos Urbanos	-	-	-

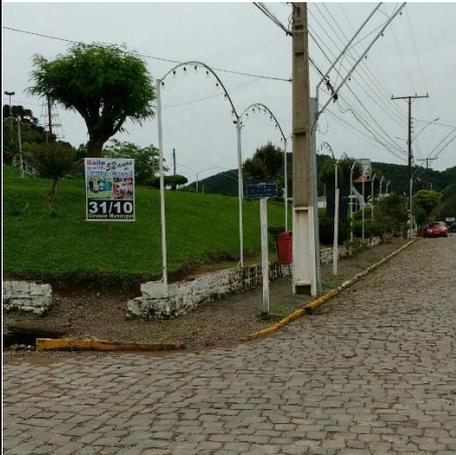
QUADRA M - PASSEIO AVENIDA SANTA CRUZ e 25 DE JULHO					
Trecho	Imagem	Atributo	Situação		
			A	AP	NA
Trecho 1

A	AP	NA
		Largura da Calçada			x
		Superfície da Calçada			x
		Inclinação			x
		Desníveis			x
		Rebaixamento			x
		Travessia			x
		Sinalização			x
		Ponto de Embarque e Desembarque	-	-	-
Mobiliários e Equipamentos Urbanos	x

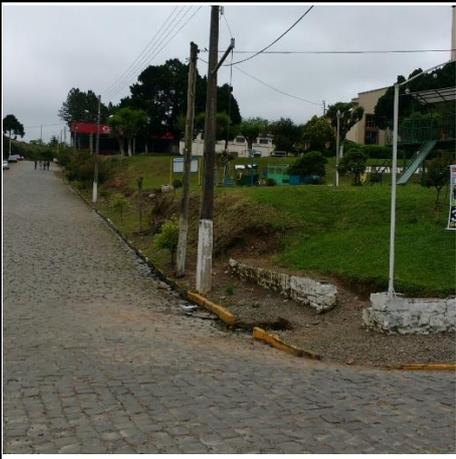
Trecho 2

A	AP	NA
		Largura da Calçada			x
		Superfície da Calçada			x
		Inclinação			x
		Desníveis			x
		Rebaixamento	-	-	-
		Travessia	-	-	-
		Sinalização	-	-	-
		Ponto de Embarque e Desembarque	-	-	-
		Mobiliários e Equipamentos Urbanos			x

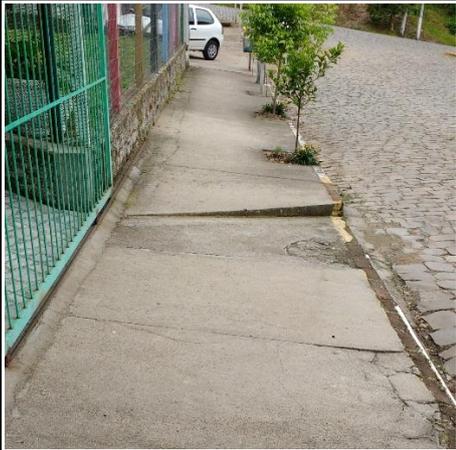
QUADRA N - PASSEIO RUA DA REPÚBLICA					
Trecho	Imagem	Atributo	Situação		
Trecho 1

A	AP	NA
		Largura da Calçada	x		
		Superfície da Calçada		x	
		Inclinação	x		
		Desníveis			x
		Rebaixamento		x	
		Travessia			x
		Sinalização			x
		Ponto de Embarque e Desembarque	-	-	-
		Mobiliários e Equipamentos Urbanos	x
