CURSO DE ENGENHARIA CIVIL

**ANÁLISE DE CONSTRUÇÕES COM PAREDES DE VEDAÇÃO SERVINDO DE
APOIO DIRETO DAS VIGAS**

Trabalho de conclusão apresentado ao Curso de Engenharia Civil da Universidade de Santa Cruz do Sul para obtenção do título de Bacharel em Engenharia Civil.

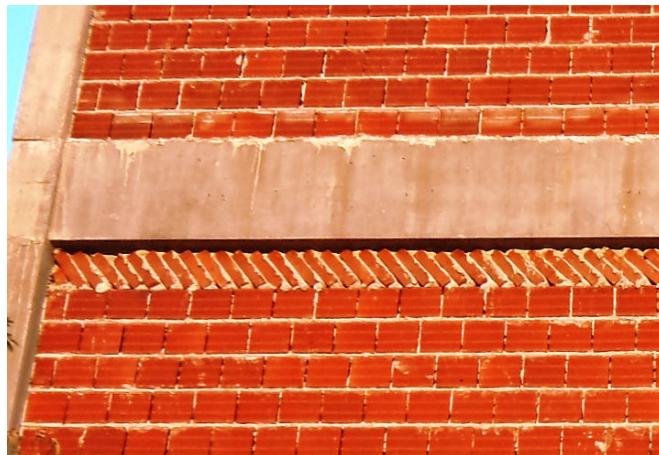
Figura 3 - Encunhamento com tijolos maciços inclinados

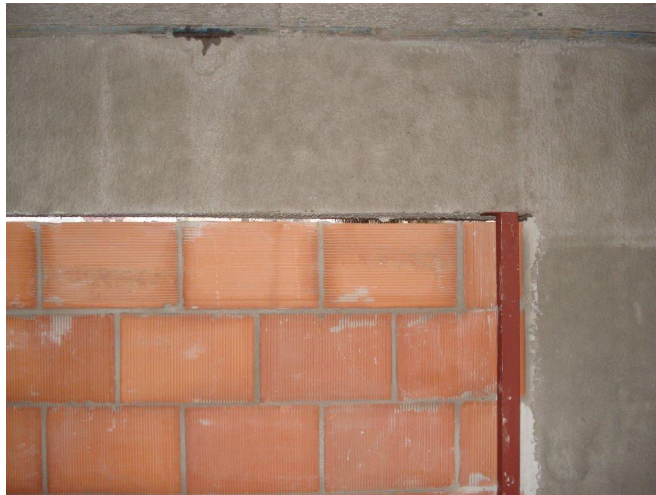
Figura 5- Espaço entre a alvenaria e a estrutura para encunhamento com argamassa expansiva

A NBR 8545 (1984) indica que deve-se deixar um espaço aproximado de 8,0 cm para cunhas de concreto pré-fabricadas, 15,0 cm para encunhamento por meio de tijolos cerâmicos e 3,0 cm para preenchimento com argamassa expansiva.

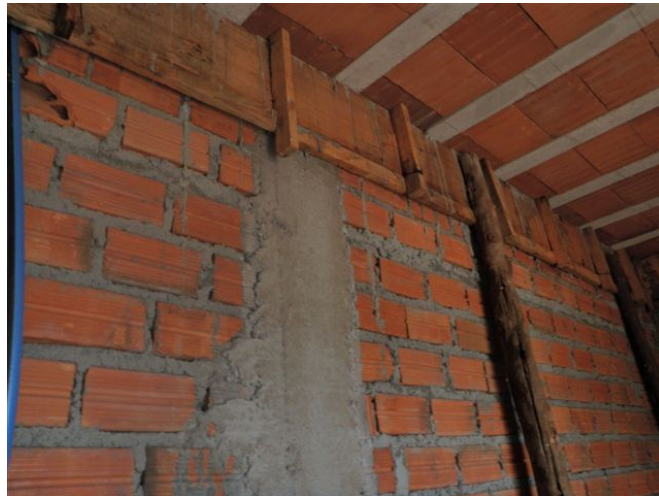
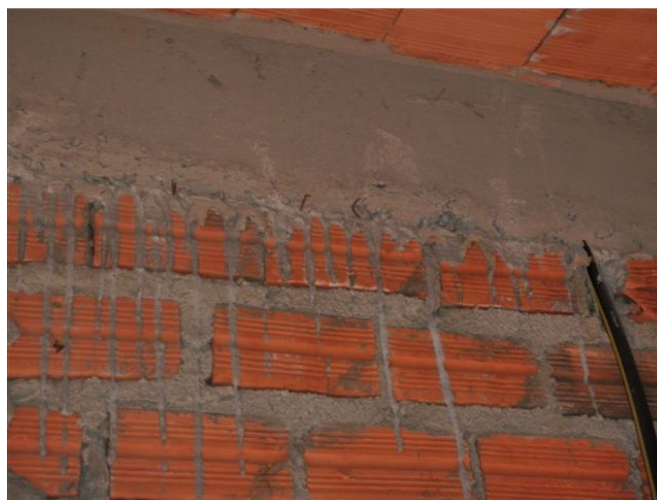
Figura 7- Viga desformada sem encunhamento com a parede

Figura 8 - Viga desformada sem encunhamento com a parede

Em construções que utilizam este método não há encunhamento entre a alvenaria de vedação e a estrutura de concreto armado. Desta maneira as alvenarias são monolitizadas à estrutura, passando a interagir conjuntamente, movimentando-se e absorvendo as deformações até um determinado limite, após podem surgir desequilíbrios e patologias (GOMIDE, 20-- ?).

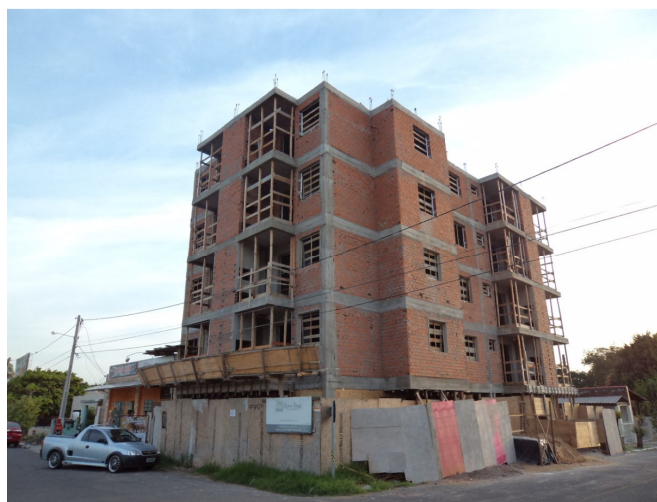
Figura 14 - Vista da obra visitada

Nesta obra executam-se primeira as alvenarias até 1,40 metros, após os pilares a igual altura. Numa segunda etapa concluem-se as alvenarias e posteriormente os pilares.

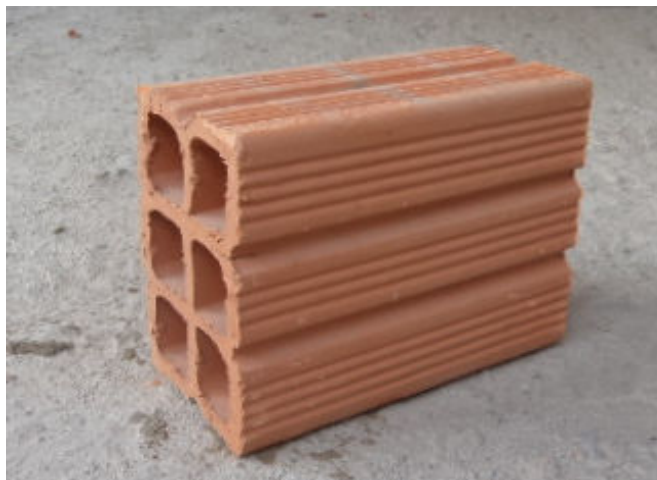
O bloco é fabricado na região do Vale do Taquari, e em uma cerâmica de pequeno porte, a qual não realiza ensaios de caracterização geométrica e mecânica dos blocos.

Figura 15 – Bloco de 6 furos de vedação utilizado no empreendimento

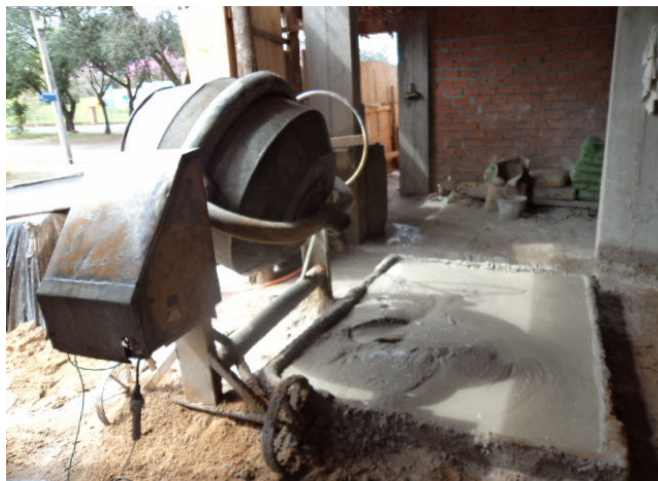
Os materiais são estocados na obra e as dosagens da argamassa são realizadas com o uso de pás (para a areia) e baldes para o cimento e a cal hidratada, já a água é lançada dentro da betoneira com a própria mangueira de abastecimento, sendo que o operador é responsável por observar quando, segundo sua opinião, a quantidade de água é suficiente.

Figura 16 - Central de produção da argamassa

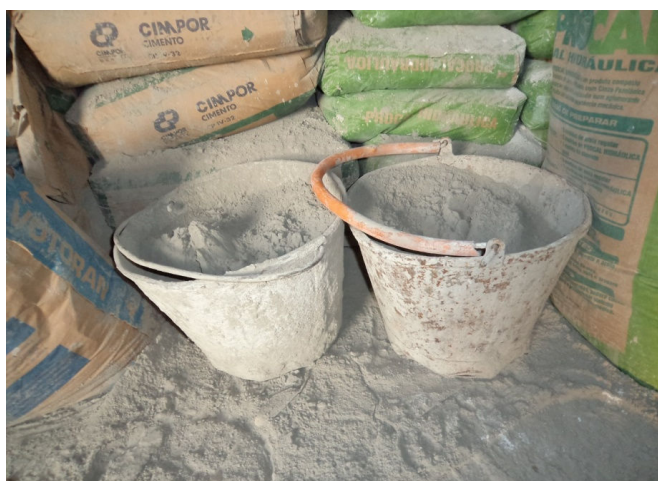
Figura 19 - Baldes para dosagem do cimento

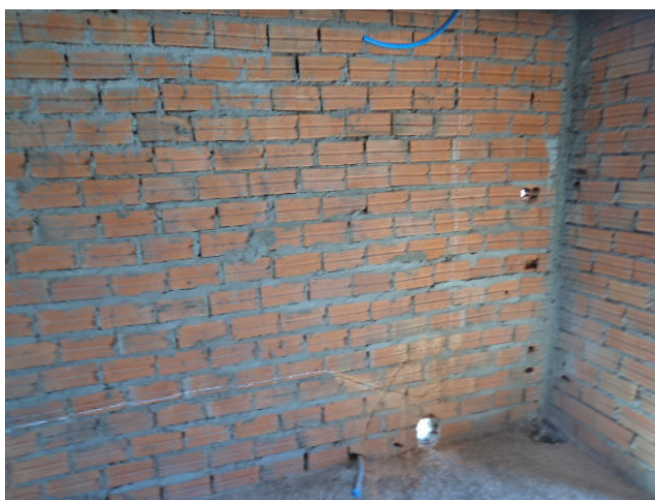
Figura 20 - Paredes sem padronização de execução

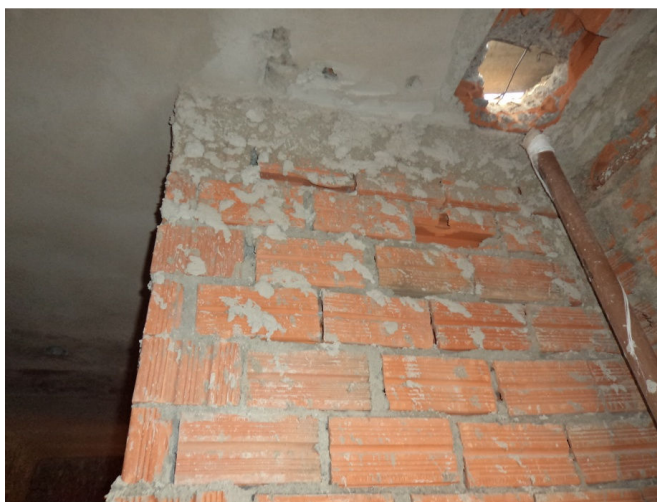
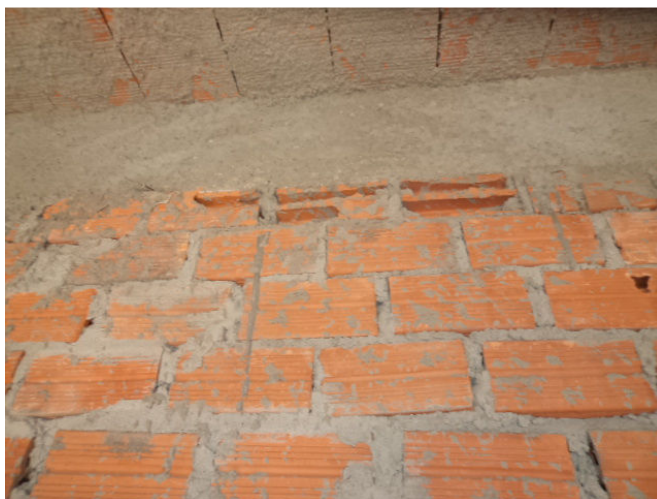
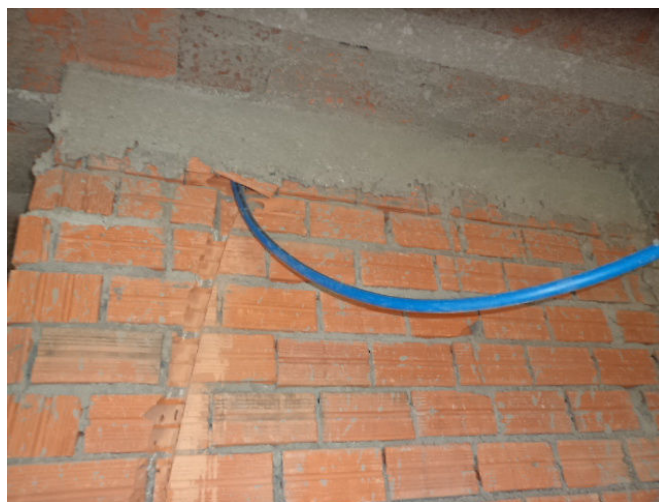
Nas paredes já executadas e com as vigas concretadas foram observados muitos blocos quebrados. Acredita-se que estes quebraram ao desformar as vigas, já que os painéis das mesmas ficavam fixados à alvenaria através de arames.

Figura 21 - Desalinhamento do encontro das paredes e blocos quebrados

Figura 22 - Blocos nos topos das paredes quebrados e fiadas desalinhasdas

Figura 23 - Outra parede com blocos quebrados

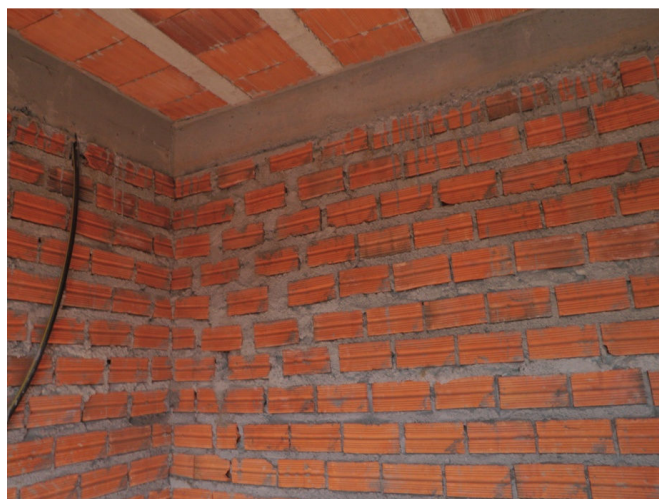
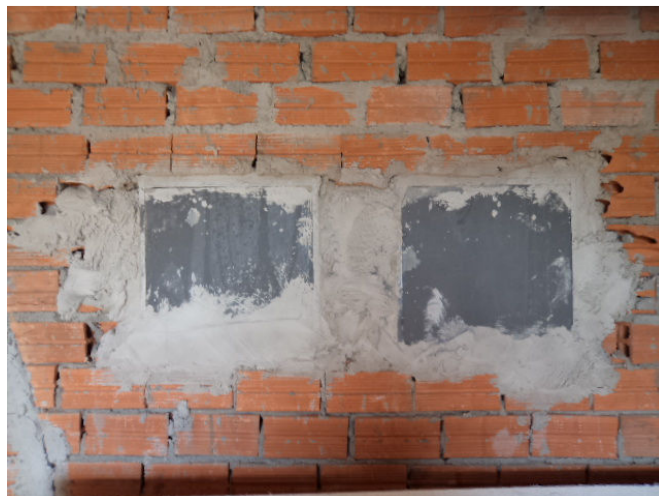
Existe grande variabilidade de espessuras das juntas de assentamento tanto longitudinal como transversal, sendo que em algumas fiadas havia a ausência dessas juntas e em alguns casos juntas a prumo.

Figura 24 - Paredes com grande variabilidade nas espessuras das juntas

Figura 25 - Espaços de juntas sem preenchimento de argamassa

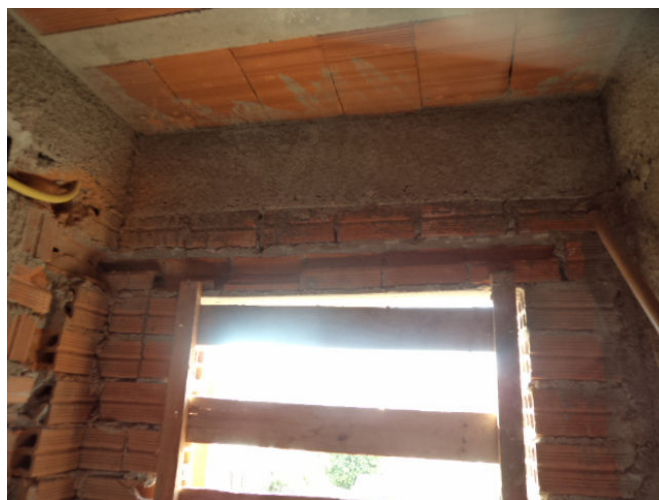
Outra inconformidade encontrada foram paredes quebradas para a abertura de vãos, sem elementos estruturais necessários para locais como estes, as vergas e contravergas. Tais elementos permitem a distribuição das tensões que se concentram nos vértices dos vãos, geralmente a causa de fissuras a 45° nas paredes.

Figura 26 - Abertura de canaleta onde deveria haver uma verga

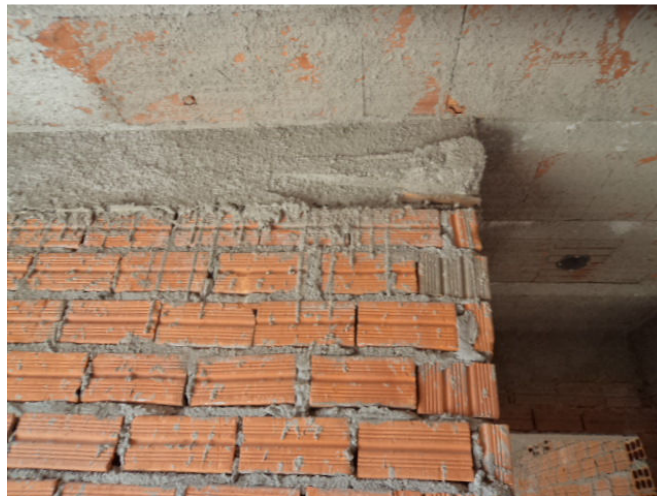
Alguns elementos estruturais tinham suas dimensões prejudicadas, como no exemplo da Figura 27, no qual podemos observar claramente que um pedaço da própria forma (painel lateral) ficou inserido dentro da caixa da viga, prejudicando o tamanho do elemento previsto em projeto e também o cobrimento das armaduras.

Figura 27 – Viga com pedaços de madeira prejudicando sua geometria

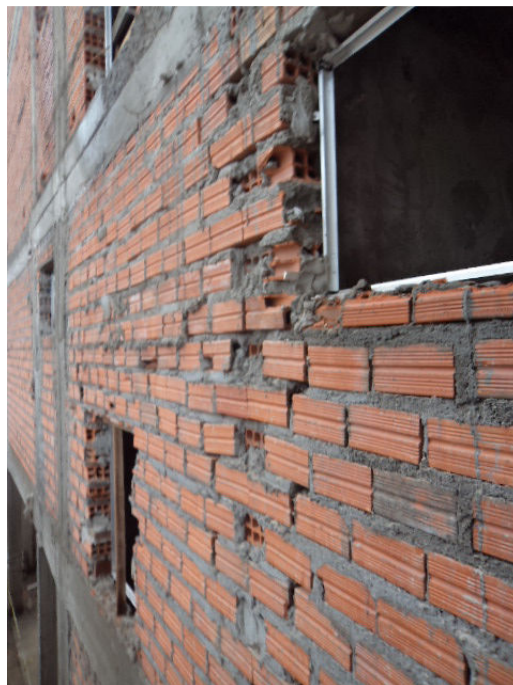
Figura 28 - Alvenaria mal executada e com quebra na lateral da janela

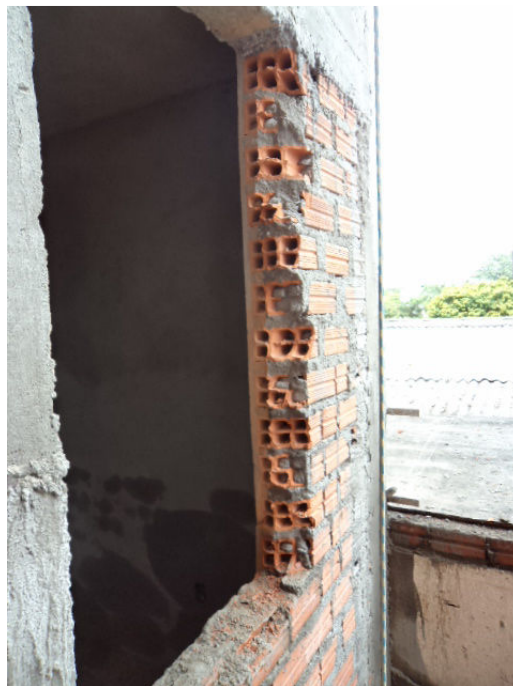
Figura 29 - Cantos de blocos quebrados

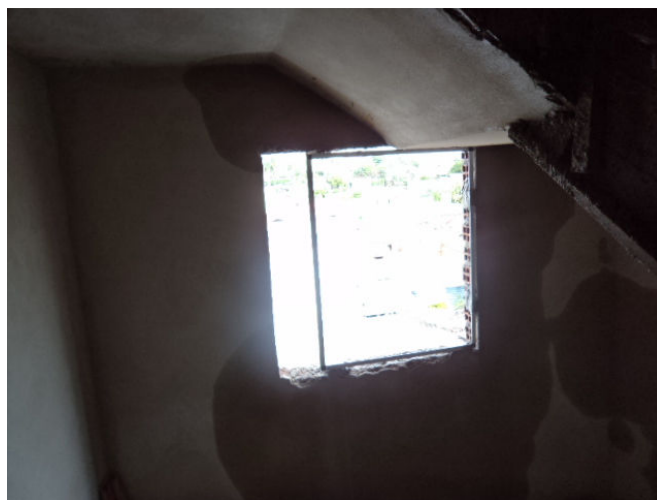
Com a instalação dos contramarcos, para posterior fixação das janelas e portas, notou-se a incompatibilidade dos vãos deixados nas alvenarias com as reais dimensões das janelas.

Figura 30 - Vãos de aberturas maiores que os contramarcos

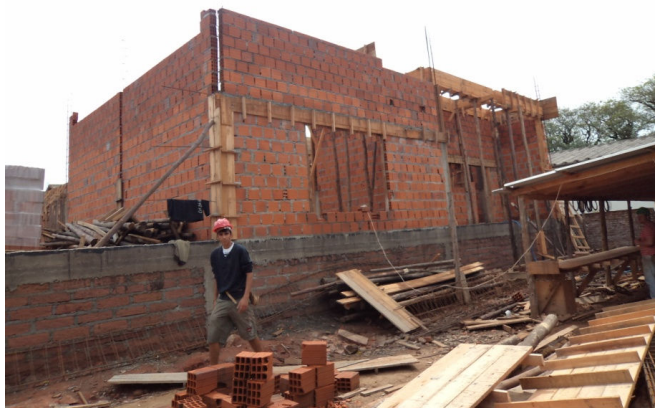
Figura 31 - Vista da obra visitada

Nesta obra a parede é executada até o nível da viga, após isso são montados os pilares com as armaduras e fôrmas necessárias, e se prossegue com a concretagem. Logo em seguida inicia-se a montagem das fôrmas e armaduras das vigas e lajes.

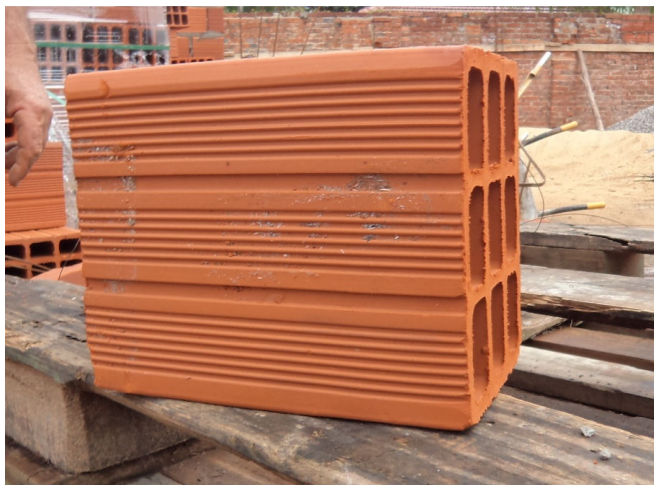
Figura 32 – Bloco cerâmico 9 furos de vedação utilizado no empreendimento

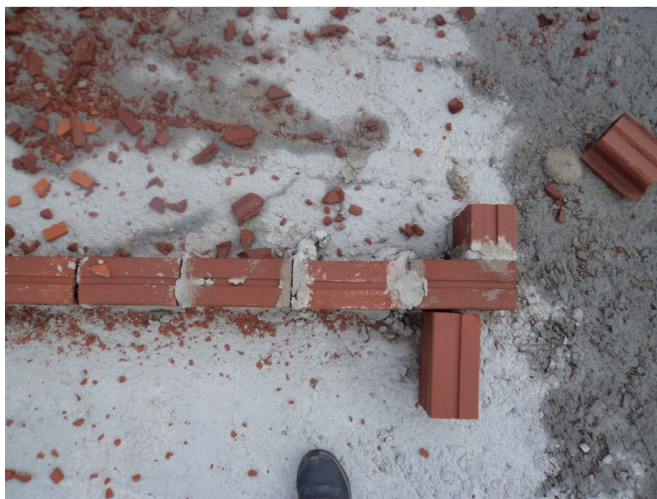
necessário para a construção dos pilares. A alvenaria de todo o pavimento é elevada até a altura de 1,40 metros.

Figura 35 – Primeira fiada de alvenaria

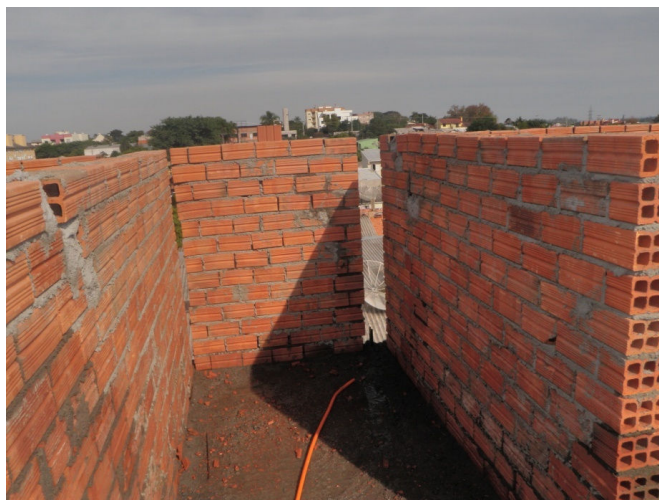
Figura 36 - Parede erguida até a altura de 1,40 metros com esperas para a construção dos pilares

A segunda etapa das alvenarias de vedação para que se complete o pé-direito, se dá após a concretagem de uma altura de 1,40 metros dos pilares.

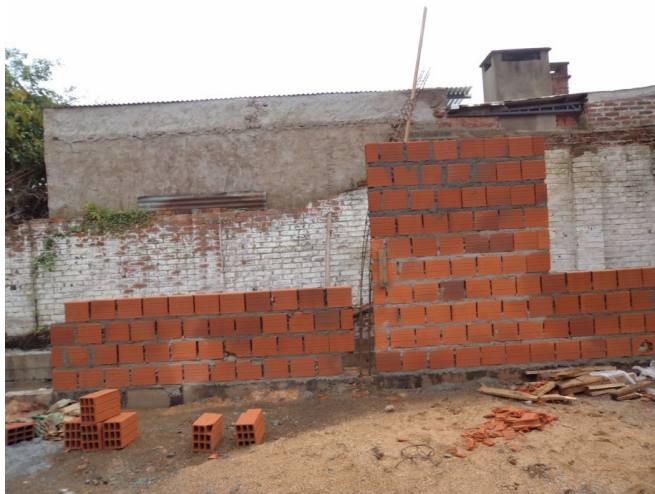
Figura 37 – Alvenaria sendo construída já com as armaduras dos pilares concluídas

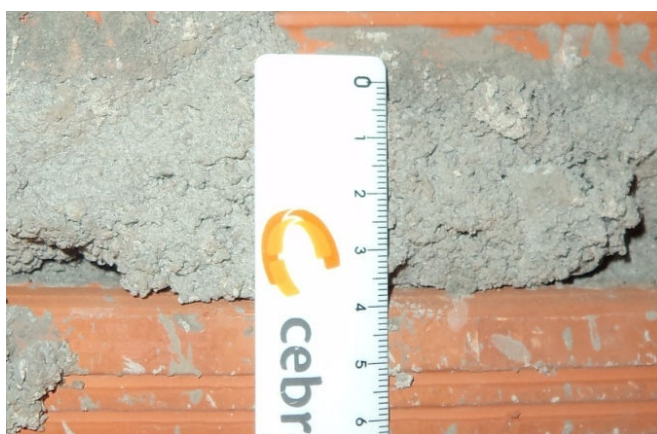
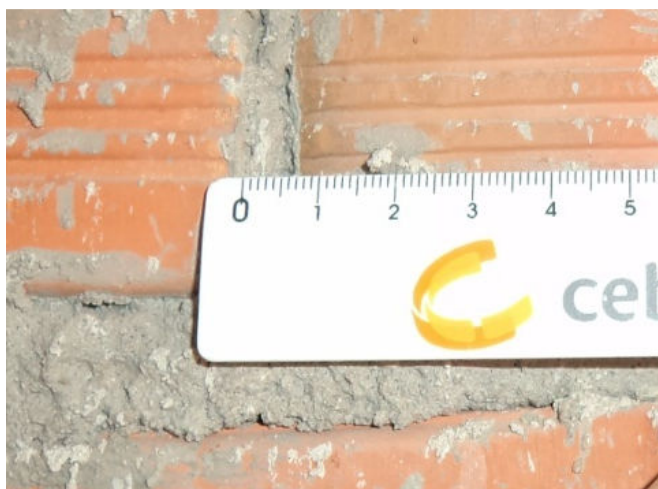
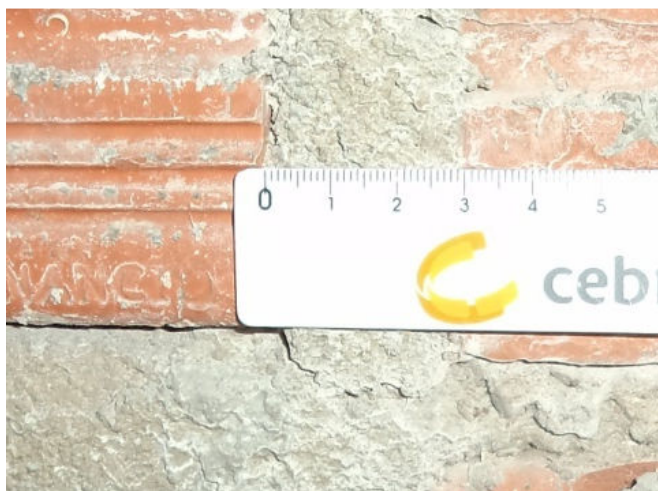
Figura 38 - Espessura da junta de assentamento horizontal

Figura 39 - Espessura da junta de assentamento horizontal

Figura 40 - Espessura da junta de assentamento vertical

Figura 41 - Espessura da junta de assentamento vertical

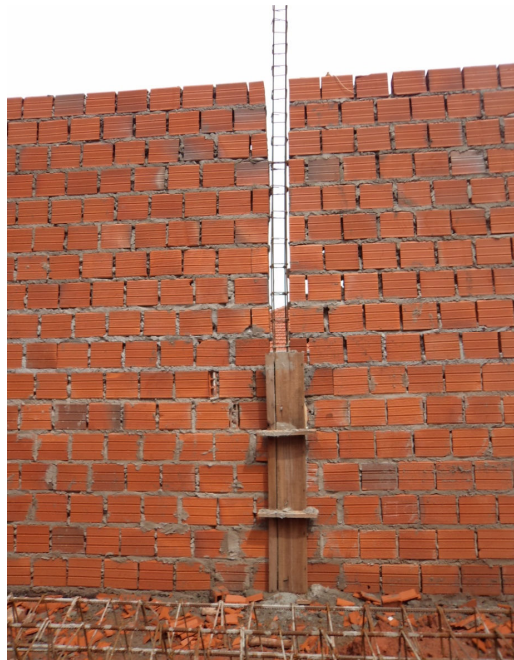
Figura 42 - Forma do pilar com os painéis laterais e ferragens erguida até a altura da alvenaria

Levando em conta que, durante a concretagem, e por não haver formas em duas faces dos pilares (as quais estão em contato com a alvenaria), não são colocados ferros cabelos, os quais tem a função de ligação entre o pilar e a alvenaria. A concretagem é realizada até a altura das formas: 1,40 metros

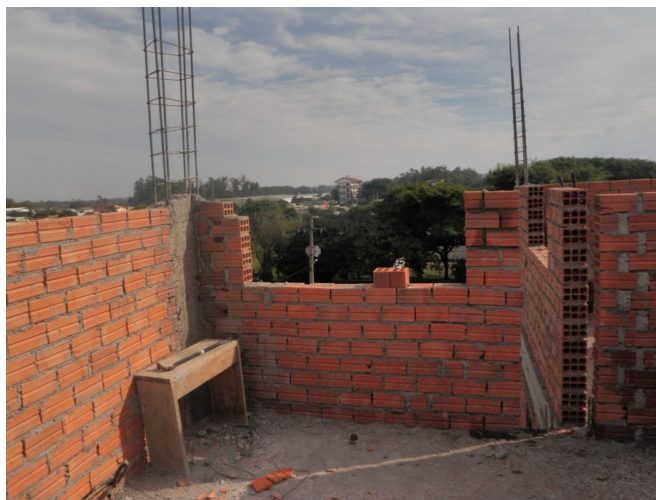
Figura 43 - A esquerda, um pilar concretado até a altura de 1,40 metros e a direita, um espaço para um pilar com esperas de ancoragem

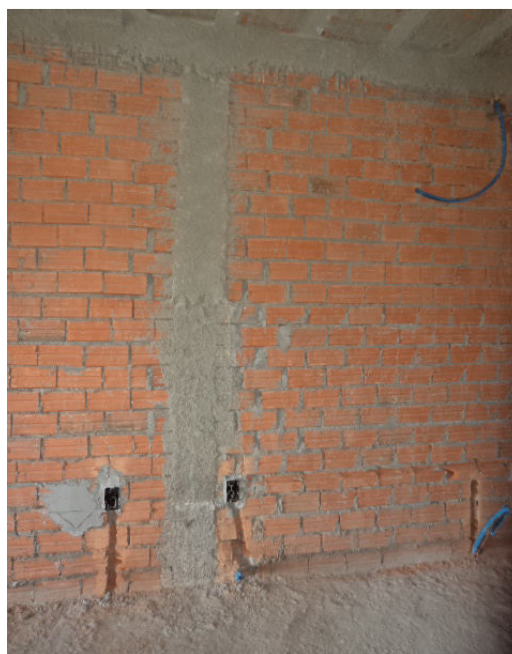
Figura 44 – Pilar com marcas de emendas de concretagem, mais ou menos a altura de 1,40 metros

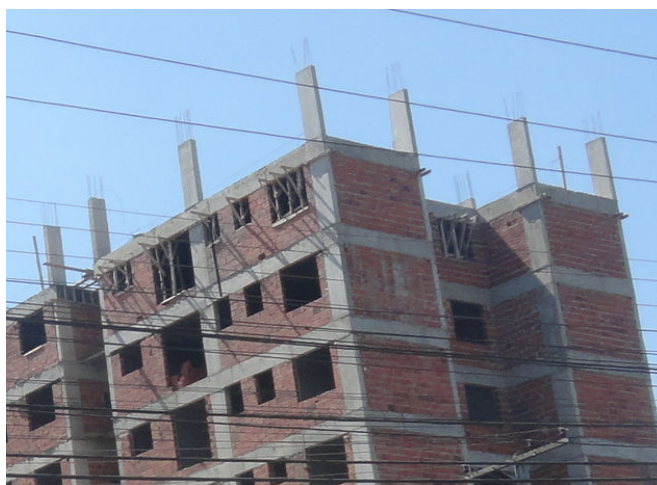
Em outras obras onde a alvenaria está construída até a altura total da parede, são posicionadas as armaduras e construídas as formas dos pilares. Do mesmo modo como descrito anteriormente, não são deixados ferros cabelos, já que são

Figura 45 – Pilares construídos anteriormente à alvenaria

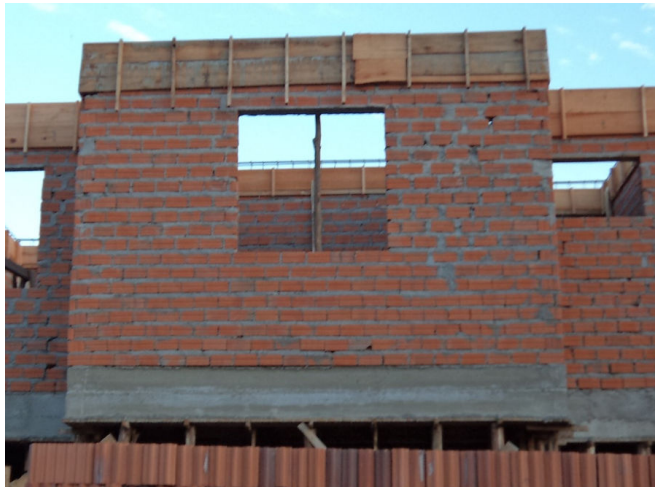
Figura 46 - Formas laterais das vigas construídas logo após a desforma dos pilares

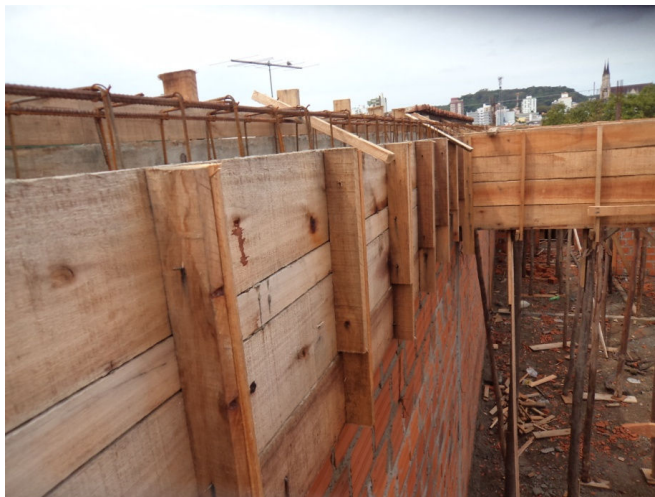
Dependendo do tipo de laje, são executadas as formas necessárias para sua concretagem. Nas lajes as escoras utilizadas são de madeiras. Já nas vigas não são utilizadas escoras nas formas de fundo, pois a parede assume a função de escoramento do elemento estrutural. São utilizadas somente algumas escoras nas laterais das formas.

Figura 47 – Viga com as formas e armadura montadas

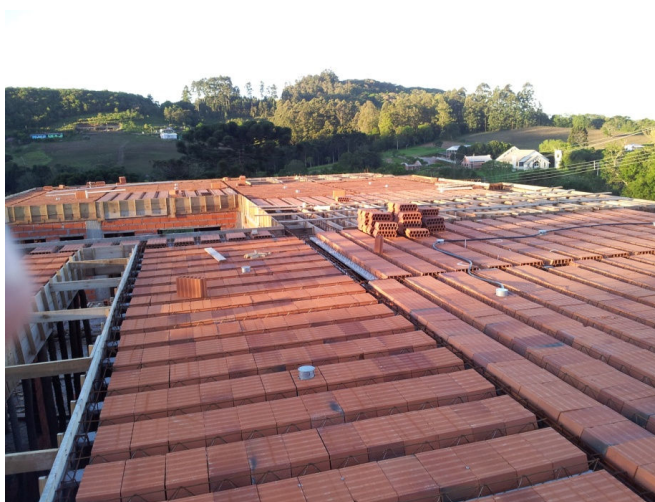
Nas ferragens das lajes são utilizados espaçadores, podendo estes serem do tipo “rapadura”, que são confeccionados na própria obra ou industrializado. Já nas vigas não são utilizados espaçadores, sendo que a armadura fica posicionada na forma, através de uma amarração com arame recozido fixado na própria forma.

Figura 48 – Laje treliçada montada

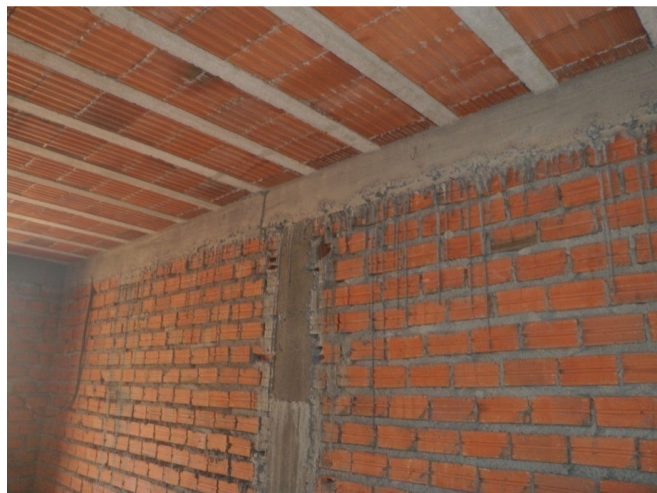
A desforma das vigas acontece um dia após a concretagem. Porém a retirada das escoras das lajes acontece em mais de um momento. Algumas escoras começam a ser retiradas, após aproximadamente, 3 dias a concretagem, depois aos 14 dias e totalmente retiradas aos 21 dias, sendo que há o cuidado para retirá-las sempre dos cantos em direção ao centro.

Figura 50 - Viga desformada e laje com as escoras retiradas

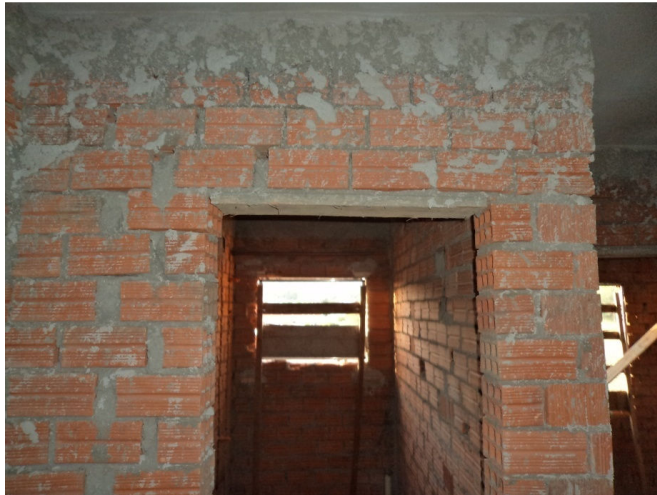
As contravergas são executadas com uma forma de madeira distribuída na parte inferior da alvenaria, com escoramento de madeira, distribuindo argamassa de assentamento com uma espessura aproximada de 2,0 cm e armadura no seu interior.

Figura 51 - Verga de uma porta

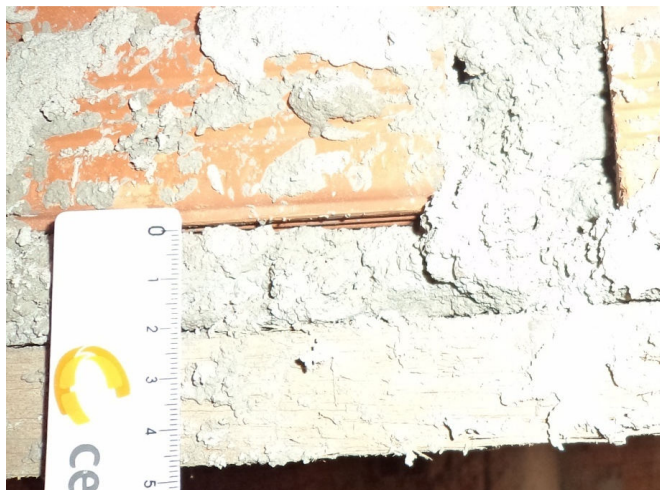
Figura 52 - Verga com espessura de 2,0 cm

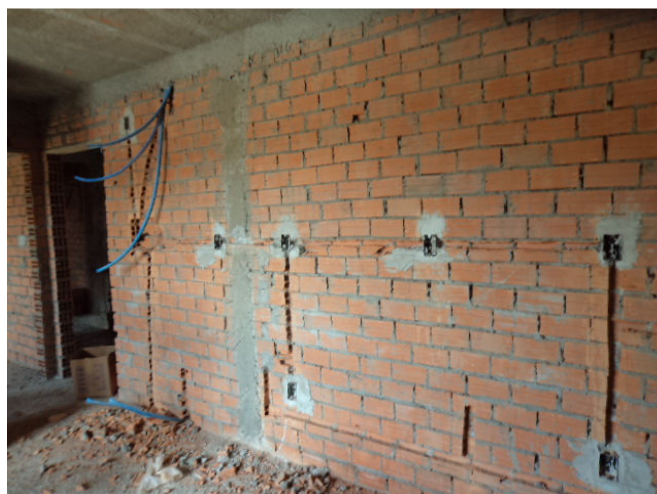
Figura 53 - Rasgos horizontais e verticais na alvenaria de vedação para instalações elétricas

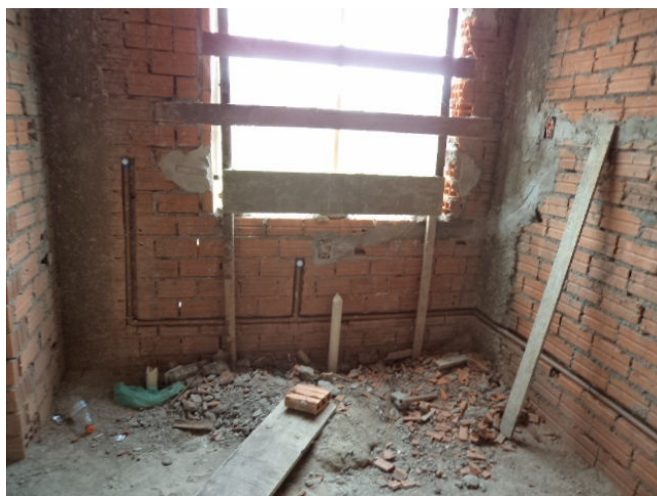
O mesmo se repete para a execução das instalações hidrossanitárias: as paredes são rasgadas, tanto no sentido vertical como na horizontal para a passagem das instalações. Não são previstos shafts para a descidas dessas instalações, sendo cada apartamento abastecido por tubulações que vem pelo piso e sobem pelas paredes.

Figura 54 - Rasgos horizontais e verticais na alvenaria de vedação para instalações hidrossanitárias

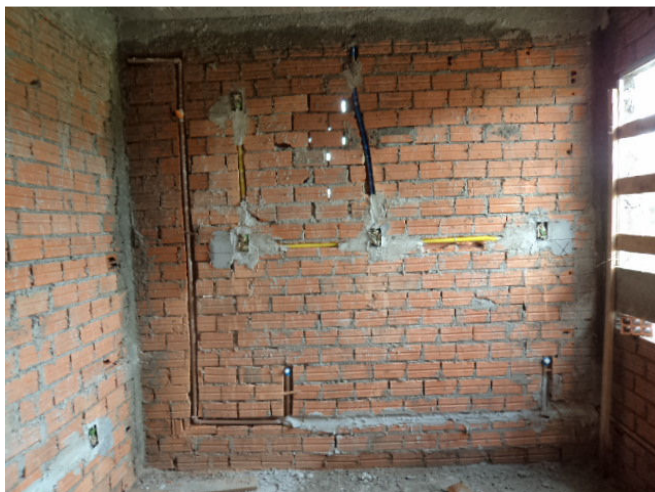
Figura 55 - Parede com canaletas abertas no sentido horizontal e vertical para instalações elétricas e hidráulicas
