**DIAGNÓSTICO DAS PROVÁVEIS CAUSAS DA RUPTURA DE UM TALUDE
LOCALIZADO NA CIDADE DE RIO PARDO- RS**

Santa Cruz do Sul
2015

Trabalho de Conclusão apresentado ao Curso de Engenharia Civil da Universidade de Santa Cruz do Sul, para obtenção do título de Bacharel em Engenharia Civil.

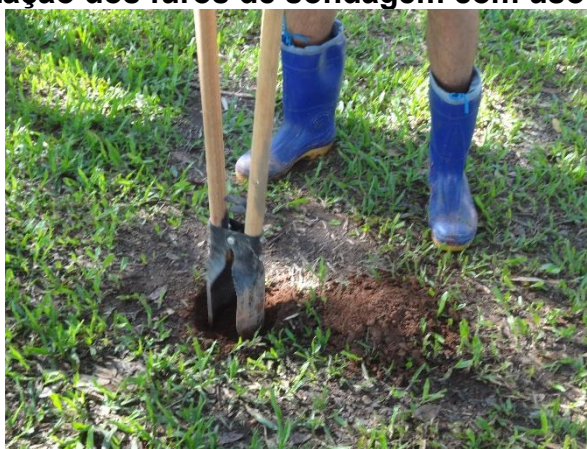
Figura 6 - Realização dos furos de sondagem com uso do trado manual

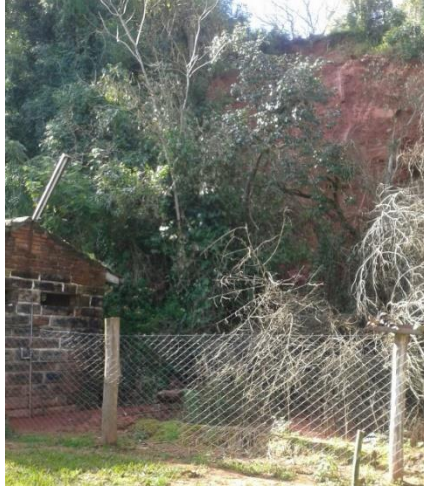
Figura 7 - Alta declividade e presença de vegetação do talude estudado

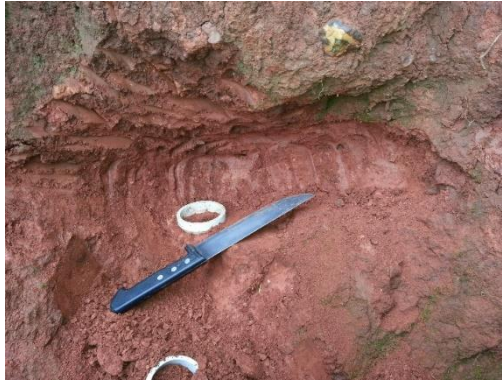
Figura 10 - Coleta de amostra indeformada

Ao final, os excessos nas extremidades foram aparados e cada anel foi devidamente vedado com utilização de plástico tipo *insufilm* e acondicionado em caixa de isopor com a finalidade de proteger contra a perda de umidade e aos impactos durante o transporte até o laboratório, o qual foi realizado com o máximo de cuidado.

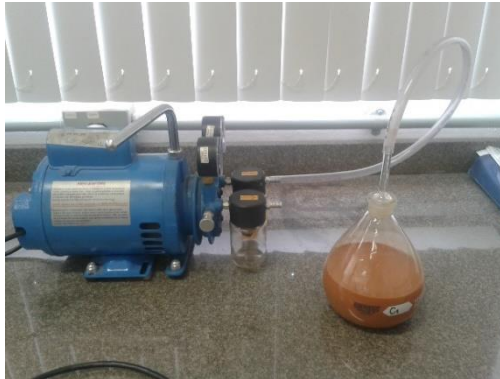
Figura 11 - Retirada do ar do interior do picnômetro com a bomba de vácuo

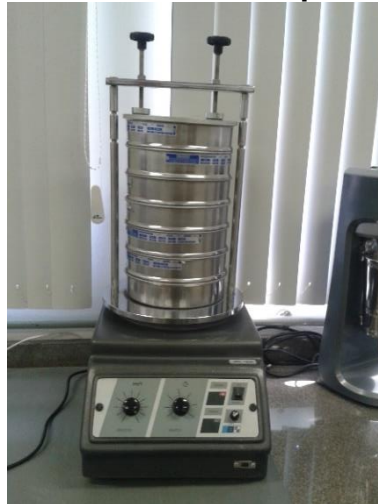
Figura 12 - Realização da etapa de peneiramento com o auxílio do agitador mecânico de peneiras

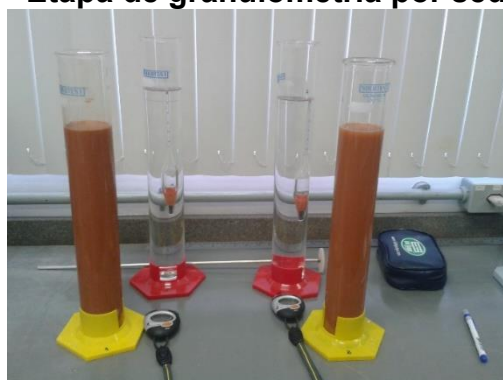
A etapa de sedimentação possibilitou a determinação do diâmetro da partícula pela suspensão dos grãos de solo menores do que 2,0 mm em uma proveta graduada, medida através do densímetro, como mostrado na Figura 13.

Figura 13 - Etapa de granulometria por sedimentação

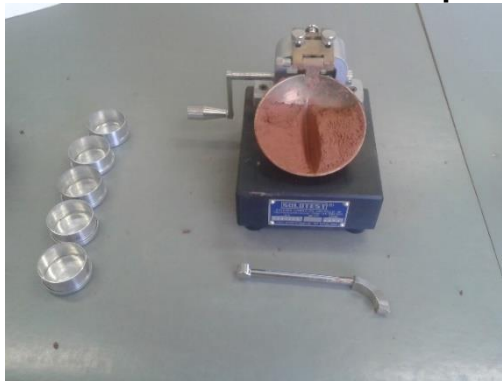
Figura 14 – Ensaio de Limite de Liquidez (LL)

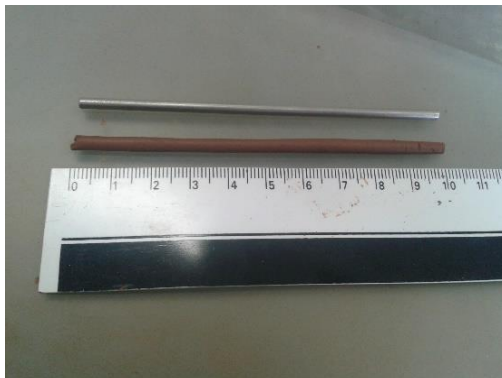
A execução do limite de plasticidade foi realizada através do umedecimento do material preparado e em seguida da moldagem de cilindros de mesma espessura do cilindro padrão, 3 mm, como realizado na Figura 15.

Figura 15 - Cilindro moldado para determinação do limite de plasticidade do solo

Considerou-se, então, que o solo atingiu o limite de plasticidade quando o cilindro, ao ser moldado na espessura padrão não apresentou fissuras. A média da umidade correspondente de uma repetição de moldagem de cilindros padrão de pelo menos três umidades resultou no valor do limite de plasticidade do solo.

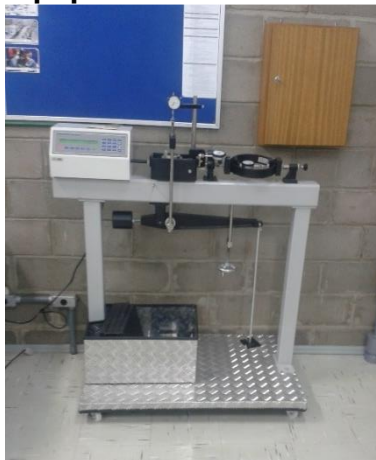
Figura 16 - Equipamento de cisalhamento direto

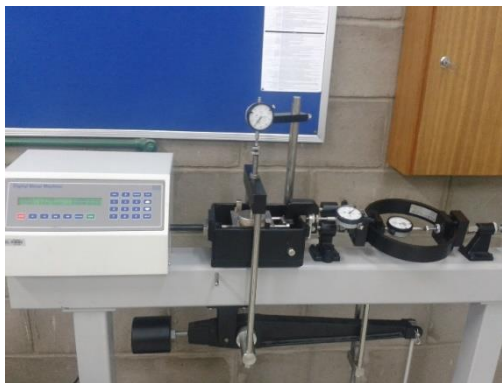
Figura 17 - Conjunto do equipamento constituído de caixa de cisalhamento, anel dinamométrico para aplicação de carga e extensômetros

Como se faz necessária para solos com alto teor de finos a realização dos ensaios foi executada em velocidade lenta (0,025 mm/min) para que assim não fossem geradas poropressões capazes de burlar os resultados reais dos ensaios. Essa determinação de velocidade a ser adotada seguiu as especificações da norma da ASTM D3080:2011, acima referida.

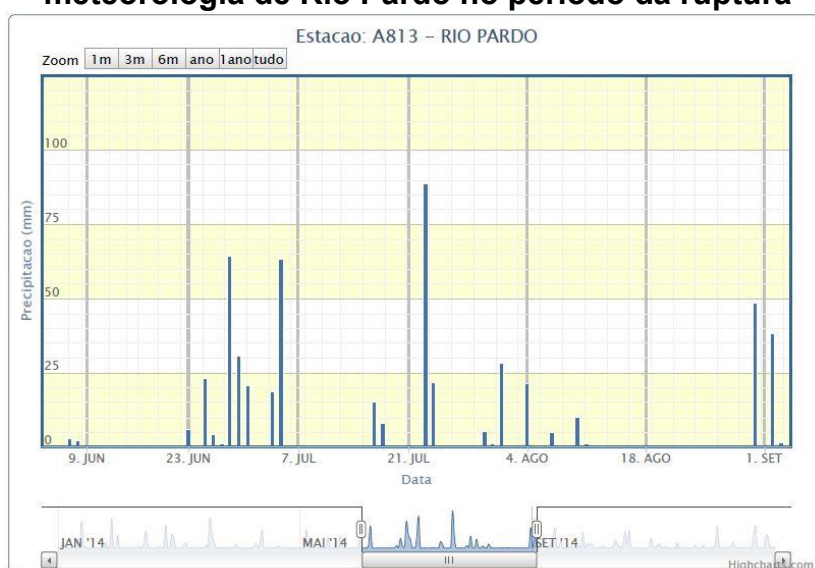
Figura 19 - Dados pluviométricos registrados na estação automática de meteorologia de Rio Pardo no período da ruptura

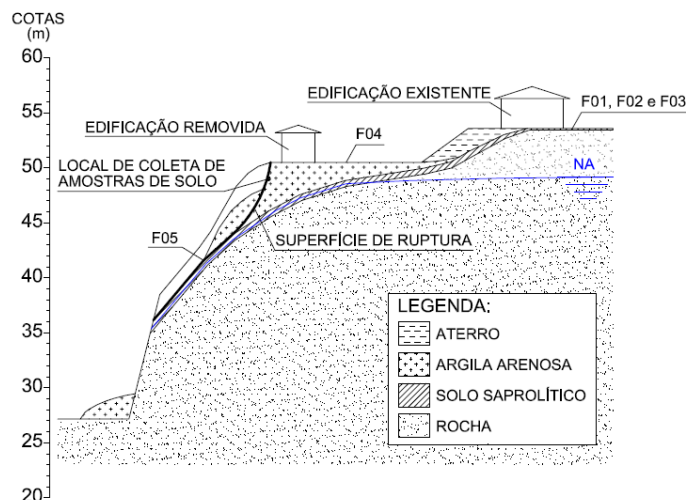
Conforme pode ser visualizado na Figura 21, a região é composta de edificações tanto no pé como na crista do talude. Pode-se registrar também a presença de mata nativa densa de médio porte. Esses fatores reforçaram ainda mais a necessidade de avaliar o risco da ruptura vir a progredir e de propor medidas de prevenção para que isso não venha a ocorrer. Quanto à seção B (Figura 22), realizou-se a extrapolação do perfil conforme os furos de sondagem da seção A, majorando as espessuras das camadas de solo a favor da segurança.

Figura 21 - Seção A do talude em estudo

Analisando o perfil do terreno, constatou-se a presença de uma camada de argila arenosa na cor vermelha localizada logo abaixo de uma camada de areia com matéria orgânica de espessura de baixa representatividade, sendo por esse fato que se tornou inviável sua representação na escala do desenho. Sob a camada de argila arenosa, observou-se a presença de uma esbelta camada de solo saprolítico (horizonte C), na cor rosada, oriundo da intemperização de sua rocha de origem, que se encontra logo abaixo dessa camada.

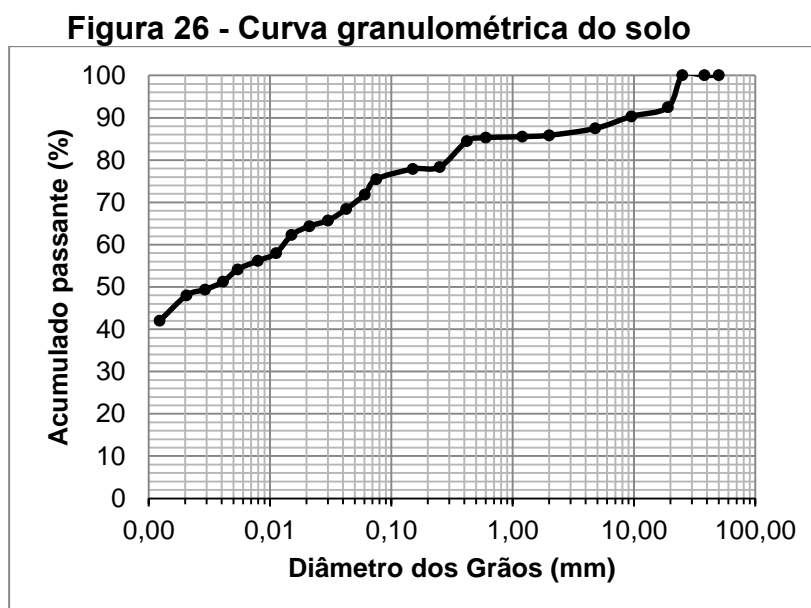
Após realizados os ensaios de massa específica real dos grãos e granulometria por peneiramento e sedimentação, obteve-se a curva granulométrica, a qual está apresentada na Figura 26.

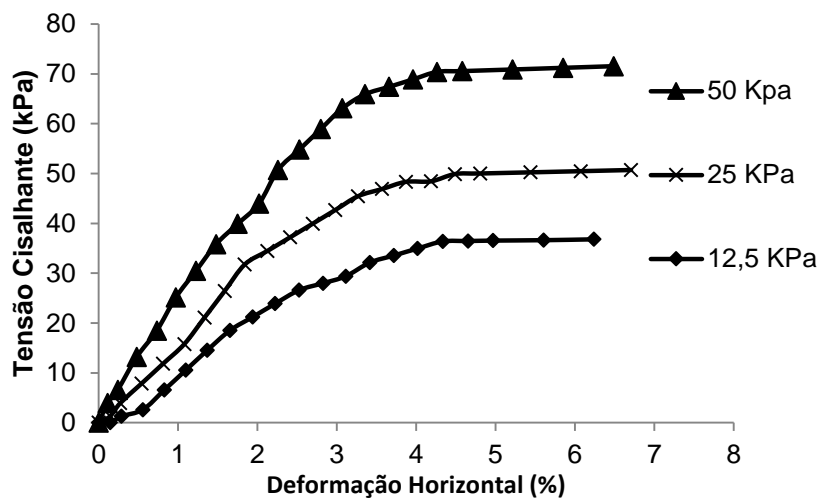
Figura 27 - Gráfico Tensão Cisalhante x Deslocamento Horizontal – condição de umidade de campo

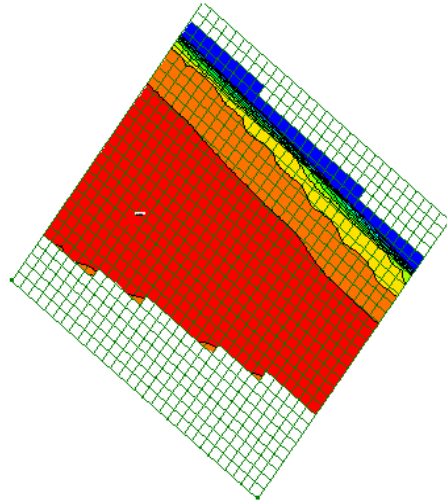
Figura 38 - Fator de segurança da nova seção A, com NA na posição normal (FS = 2,61)
