**SEGURANÇA DO TRABALHO NA CONSTRUÇÃO CIVIL: ANÁLISE DE
CONSTRUÇÕES DE PEQUENO PORTE NA CIDADE DE SANTA CRUZ DO SUL**

Trabalho de Conclusão de Curso II, apresentado ao Curso de Engenharia Civil da Universidade de Santa Cruz do Sul como requisito para obtenção do título de bacharel em Engenharia Civil.

O estudo limitou-se na avaliação da construção civil nos loteamentos Nova Santa Cruz I e II, na cidade de Santa Cruz do Sul, especificamente construções de pequeno porte, em relação ao cumprimento das normas vigentes e das condições de segurança e higiene à que o trabalhador está exposto.

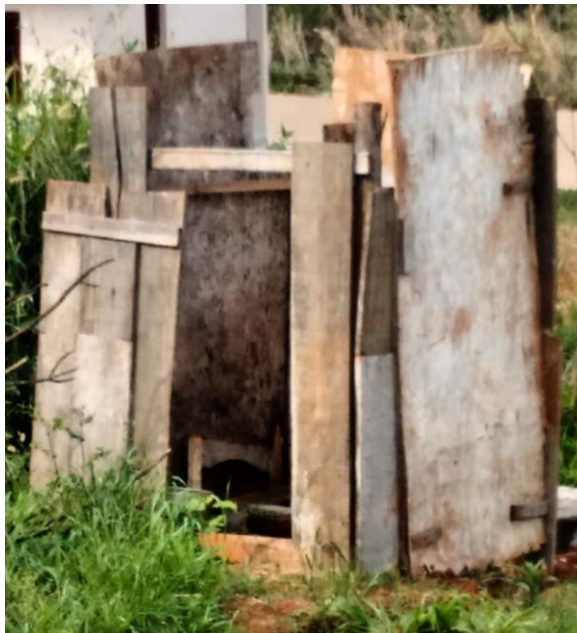
Durante as visitas, o item instalações sanitárias foi um dos que mais chamou atenção, pois em 57% das obras não havia o vaso sanitário e tampouco o mictório. Nas outras obras foram encontrados diversos tipos de banheiros como demonstram as fotografias 1 e 2, todavia, foram encontrados itens não atendidos como a falta de lixeira com tampa, falta de porta para o resguardo da privacidade, pé-direito não conforme com a NR 18, nem mesmo com código de obras da cidade, que determina em sua SEÇÃO III – Do dimensionamento dos compartimentos – uma altura mínima de 2,20 metros. Os trabalhadores relataram utilizar os fundos dos terrenos ou atrás das árvores ao ar livre para fazerem suas necessidades.

Fotografia 1 – Banheiro improvisado

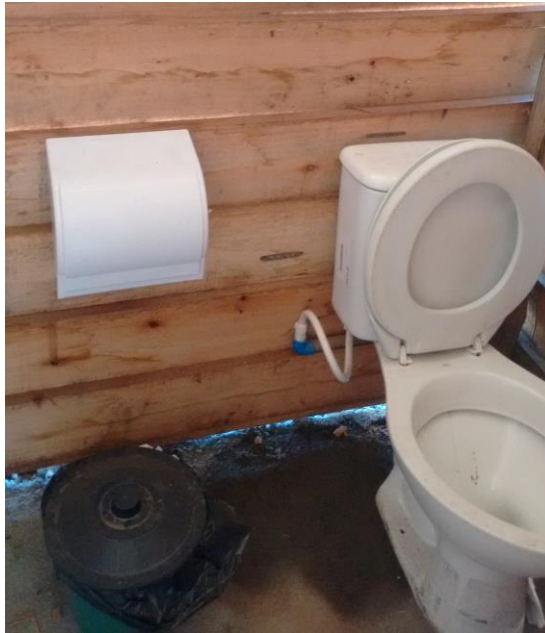
Fotografia 2 – Banheiro organizado

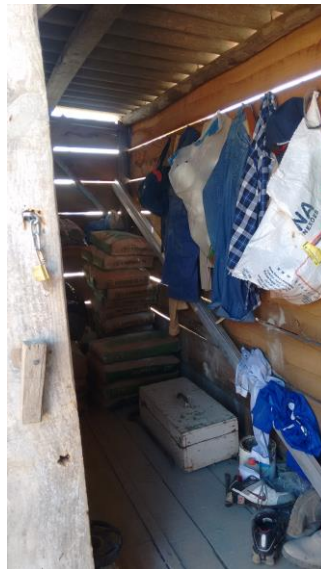
construção e por vezes também eram armazenadas nos carros. Em nenhum dos canteiros existia armário com cadeado, bancos para os usuários, iluminação artificial, e também natural, pois nos galpões existia apenas uma porta que ao ser fechada para obter privacidade, acabava por deixar o trabalhador no escuro ao se trocar.

Fotografia 3 - Vestiário

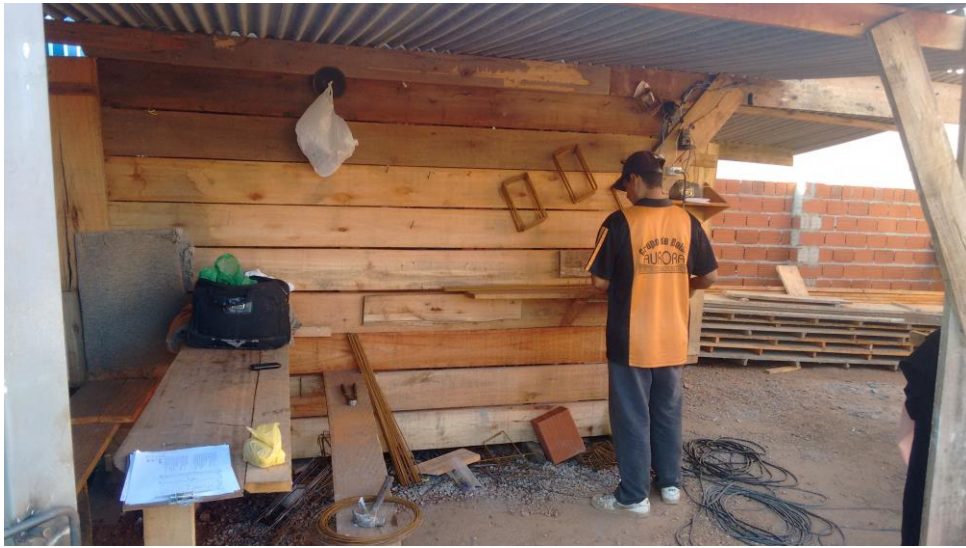
Apesar de muitos trabalhadores não fazerem suas refeições na obra, a NR 18, determina que todos os canteiros devem ter um local para refeições, porém, em apenas 2 canteiros foi encontrado este local. Em um dos casos, o local se encontrava em conjunto com o container de obra, ao lado de sacos de cimento e outros materiais, ali a comida era aquecida em um aparelho de micro ondas, não havia mesa ou bancos. No outro canteiro, o local para refeições era dividido com o local de corte e dobra de aço, o que pode ser verificado na fotografia 4. Além disso não havia paredes para proteção contra intempéries ou mesmo poeira e sujeira da obra. Neste segundo canteiro havia uma mesa, porém, sua construção era feita de maneira improvisada e sem tampo lavável. Nos dois casos não havia lavatório, depósito para detritos e o pé-direito é menor do que determina o código de obras da cidade.

Fotografia 4 – Local para refeições

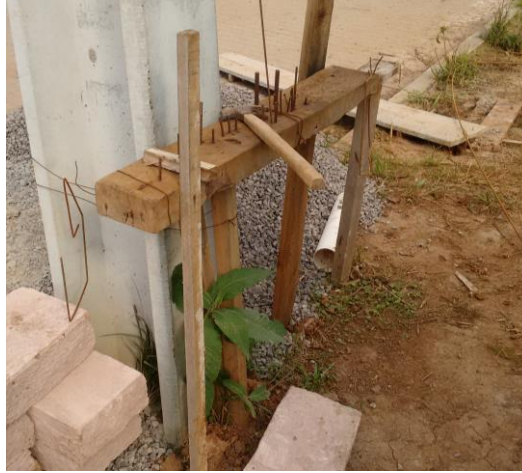
Fotografia 5 – Bancada para dobra de aço amarrada ao poste de energia elétrica

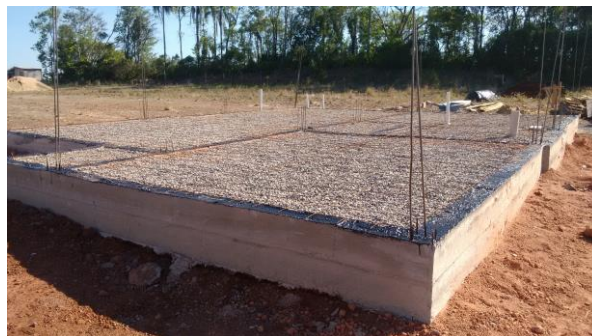
Quanto às pontas de barras de aço, a NR 18, em seu item 18.8.5, determina que deverão estar protegidas, porém, como pode ser observado na fotografia 6, não há preocupação em relação a este perigo. Em nenhuma obra onde havia ponta de aço vertical, a mesma estava protegida.

Fotografia 6 – Pontas de aço desprotegidas

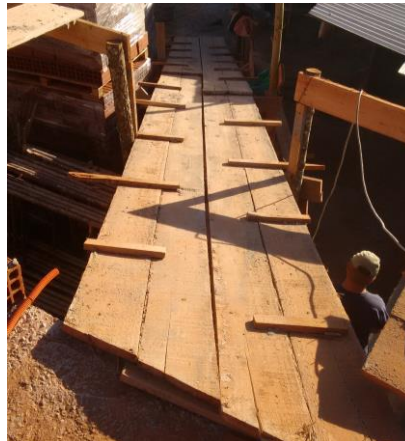
A rampa provocava desconforto ao usuário durante a utilização e também estava em desacordo com a maioria das considerações da norma: não possuía rodapés nem corrimãos, não era fixada corretamente na parte superior e inferior, não possuía apoios para os pés a cada 0,40 m, sendo assim, não se encontrava em condições seguras para utilização.

Fotografia 7 – Rampa de acesso ao 2º pavimento

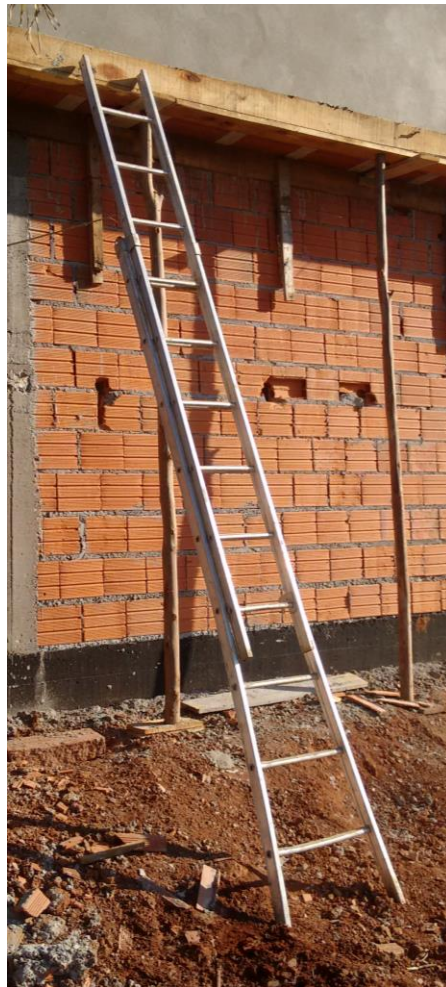
Quanto ao posicionamento das escadas de mão, na maioria dos casos observados, estavam posicionadas em locais fora de zonas de circulação, distante de aberturas e vãos e de locais com risco de queda de objetos, de acordo com o que determina a NR 18 (2015), porém, não havia em nenhum dos casos algum dispositivo a fim de evitar o escorregamento da escada. Outro problema encontrado em todas as escadas e que pode ser observado na fotografia 8, foi o item 18.12.5.6 da NR 18 (2015), que determina que estas devem ultrapassar em 1 metro, o piso superior, para que o trabalhador possa o acessar com segurança.

Fotografia 8 – Escada suscetível a acidentes

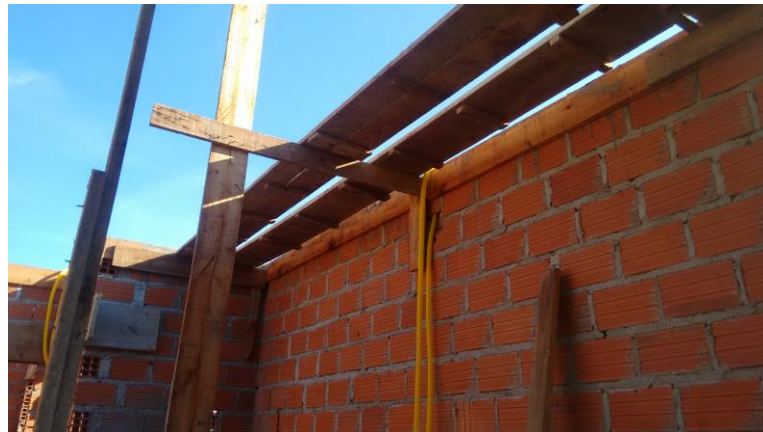
Embora somente duas obras analisadas tivessem dois pavimentos além da cobertura, as medidas de proteção contra queda ou projeção de materiais, valem para qualquer local onde se tenha risco de queda, como descrito no item 18.13.1 da NR 18 (2015). Foi constatado risco de queda pela falta de guarda corpo em diversos canteiros, geralmente em postos de trabalho improvisados com madeiras apoiadas sobre cavaletes ou alvenaria e também nas periferias das edificações. Em relatos, os trabalhadores geralmente descreviam a altura onde faziam serviços como baixas e não perigosas. A fotografia 9 demonstra as situações acima descritas.

Fotografia 9 – Posto de trabalho em altura sem guarda corpo

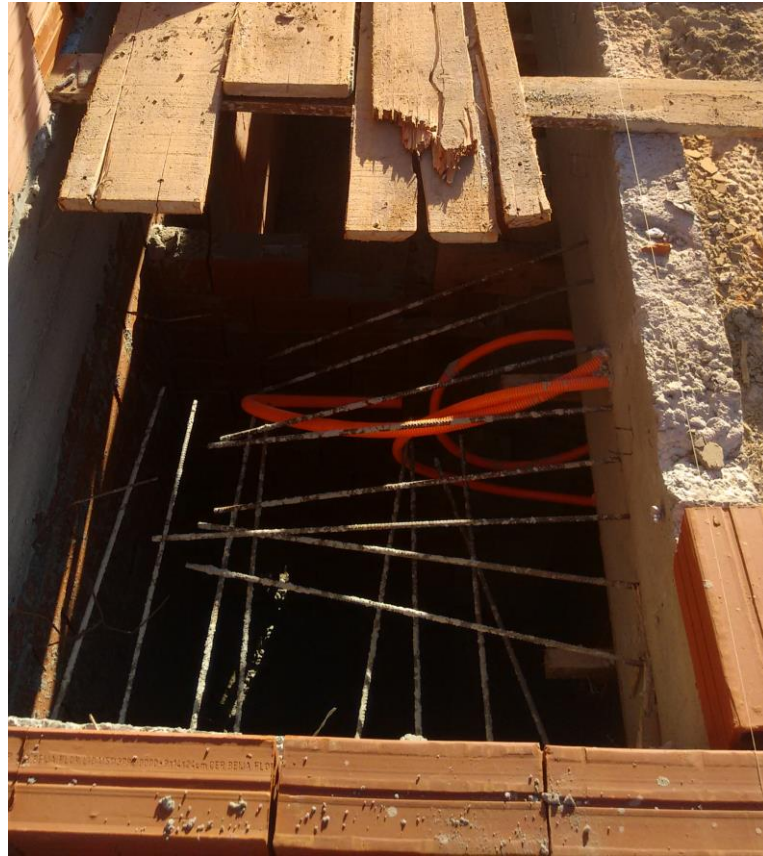
Em um dos canteiros, além da falta de guarda corpo na periferia da edificação, também pôde ser observado o item 18.13.2 da NR 18 (2015), que afirma que as aberturas no piso devem ter fechamento provisório resistente. O caso pode ser verificado na fotografia 10, que demonstra que o fechamento com madeiras soltas, espaços abertos e ainda pontas de aço não estava conforme a norma, pois o acarretava o risco de queda de materiais e também do próprio trabalhador.

Fotografia 10 – Abertura no piso em desacordo com as normas

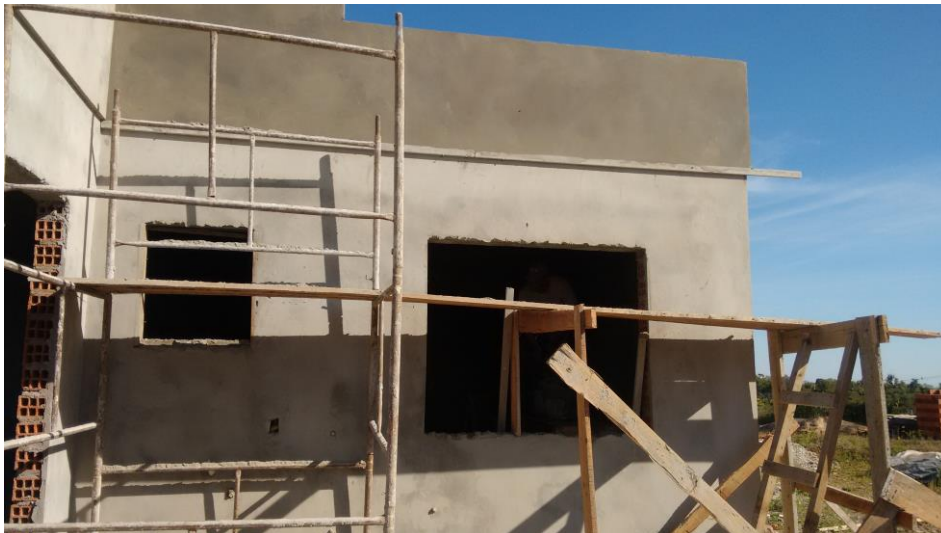
Os andaimes encontrados nas frentes de trabalho em sua maioria foram construídos no local, de maneira improvisada, geralmente de tábuas, guias e varas de madeira de eucalipto, porém nem sempre de boa qualidade. Foi verificada a utilização de muitos pedaços e sobras além de algumas tábuas com rachaduras, o que dá aos andaimes uma aparência de insegurança. Em nenhum dos andaimes ou plataformas, o piso de trabalho tinha sua forração completa e antiderrapante como determina o item 18.15.3 da NR 18 (2015), os pisos de trabalho encontrados eram confeccionados de uma ou duas tábuas simplesmente apoiadas. O improvisado na construção dos andaimes é demonstrado nas fotografias 11 e 12.

Fotografia 12 – Andaime improvisado

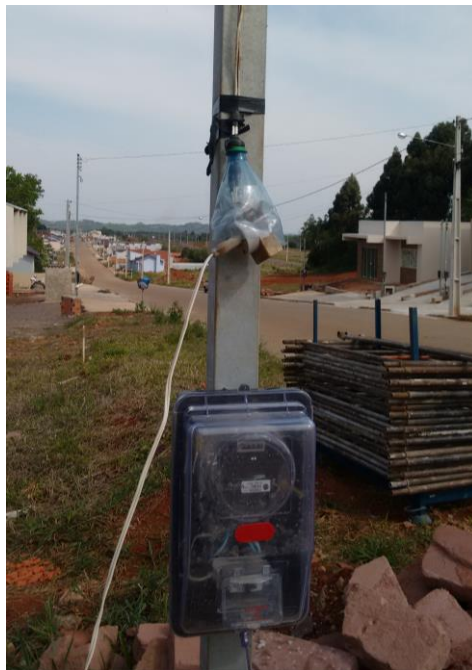
Durante as visitas, nenhum serviço de elétrica estava sendo realizado, mas ao observar as instalações, foi constatado que em 3 dos 21 canteiros existiam partes vivas a mostra, o que acarreta sérios riscos de eletrocussão. Na maioria dos casos observados, havia uma entrada de energia com um disjuntor geral e uma tomada onde eram ligados todos os equipamentos elétricos da obra conforme a fotografia 13.

Fotografia 13 – Entrada de energia elétrica

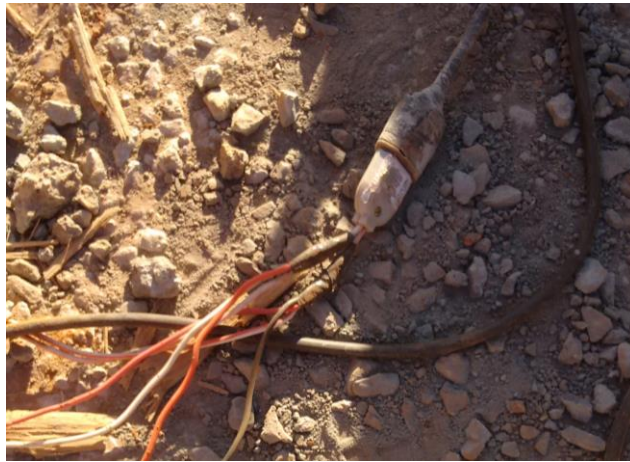
Os condutores utilizados muitas vezes possuíam emendas e ramificações como pode ser visto nas fotografias 14 e 15. O item 18.21.6 da NR 18 (2015) coloca que os condutores não devem obstruir a circulação de materiais e pessoas, porém,

Fotografia 14 – Ramificações e emendas

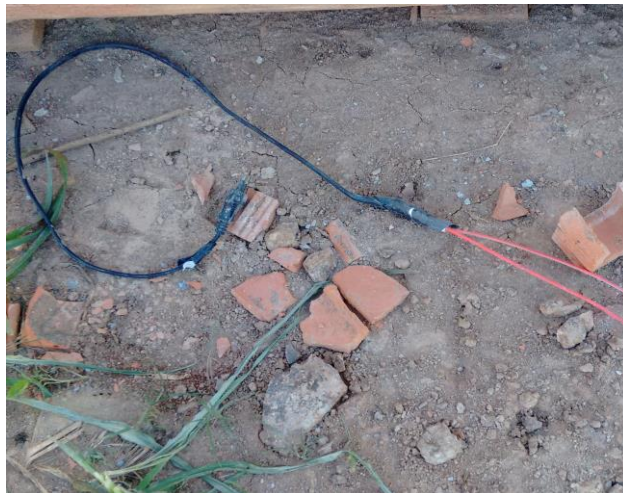
Fotografia 15 – Conductor sem proteção mecânica

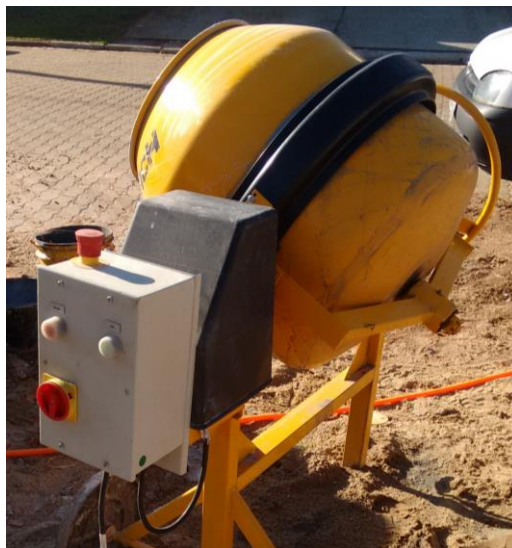
Fotografia 16 – Betoneira com proteção de partes móveis

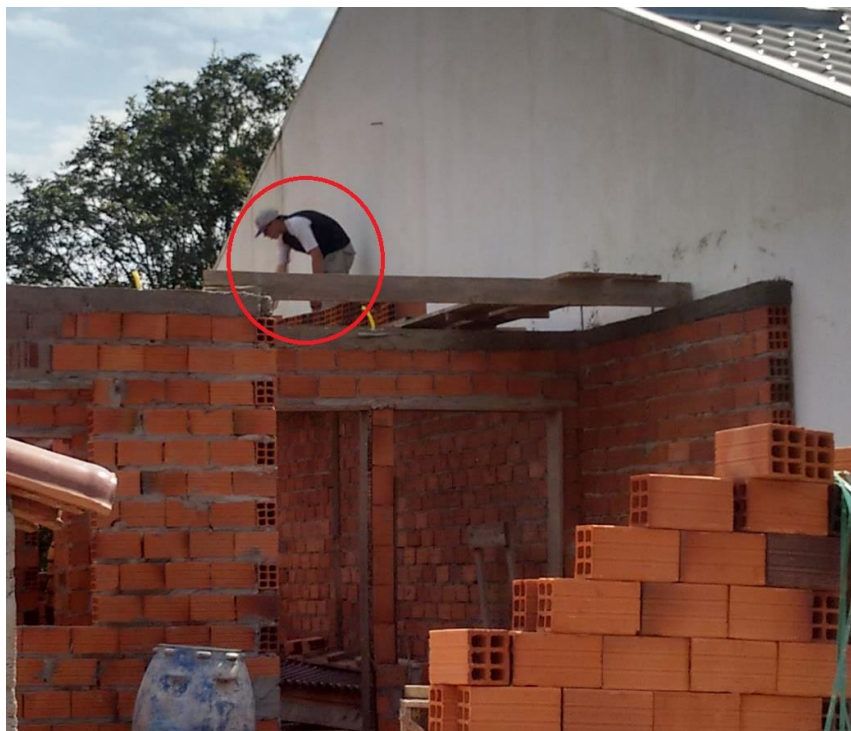
Fotografia 17 – Trabalho em altura sem utilização de EPI

Em nenhum posto de trabalho acima de dois metros com risco de queda, foi constatada a utilização de cinto tipo paraquedista e tão pouco havia cabos de segurança para a fixação dos mesmos conforme a figura 17. Em outros casos, não havia a utilização dos capacetes, óculos segurança, luva e avental de raspa e botinas.

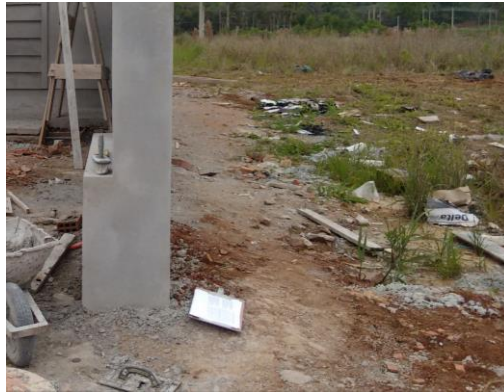
Fotografia 18 – Lixo acumulado nos terrenos lindeiros

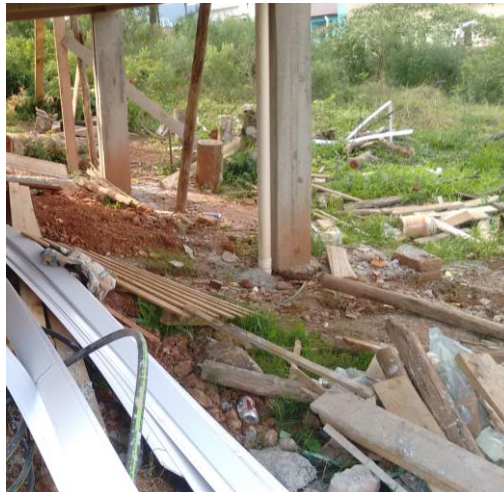
Fotografia 19 – Sobras de material e entulho

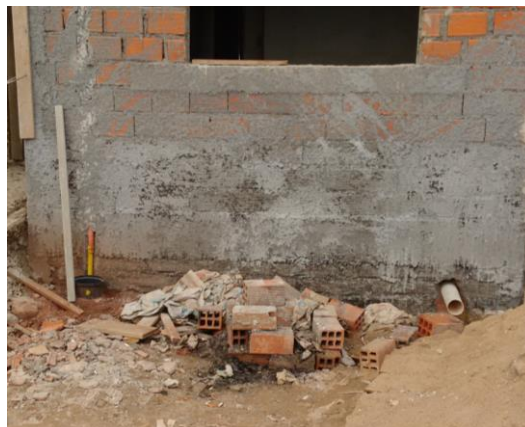
Fotografia 20 – Queima de lixo

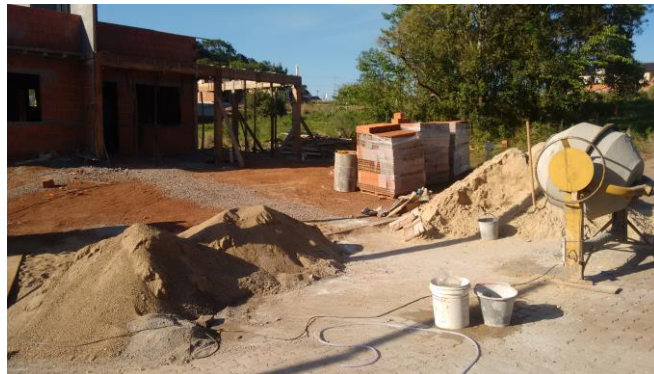
Fotografia 21 – Vista de um dos canteiros sem tapume

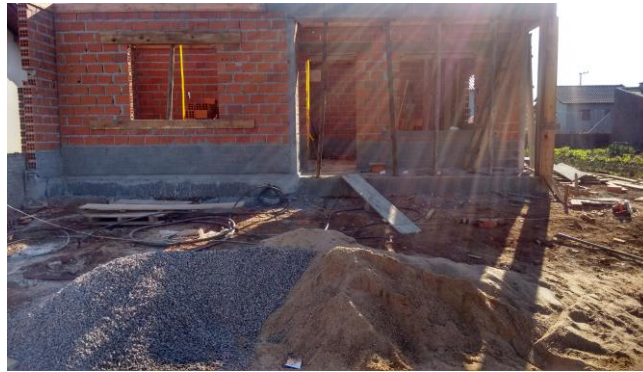
Fotografia 22 – Armazenamento de areia e brita diretamente sobre o solo

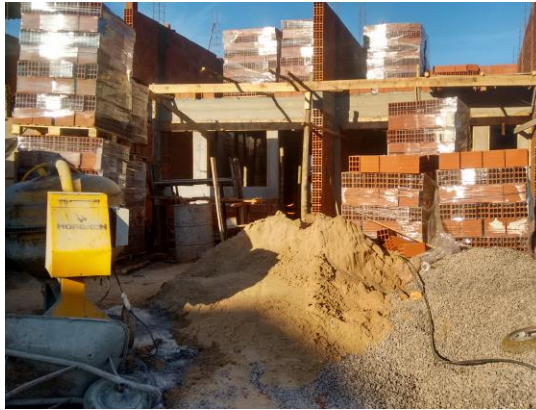
Quanto ao empilhamento de materiais, observou-se no momento das visitas que as pilhas de cimento, cal e piso cerâmico estavam em conformidade com a NR 18 (2015), que determina que o material empilhado deve ter forma e altura estável. Já os tijolos foram encontrados em alguns dos canteiros bem posicionados e nivelados, e já em outra obra, em pilhas de 2 paletes sobre terreno acidentado, prejudicando a estabilidade e a segurança da pilha conforme a fotografia 23.

Fotografia 23 – Desorganização e empilhamento incorreto de tijolos

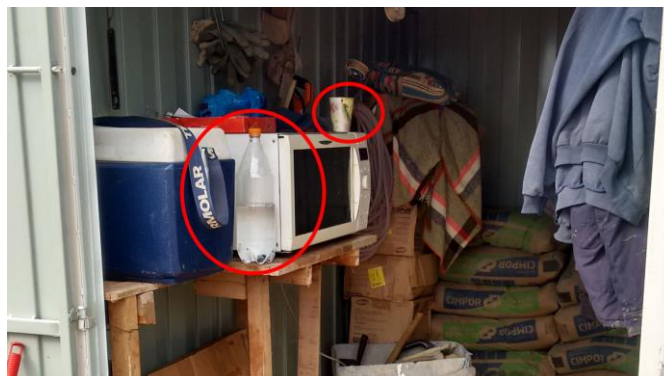
Fotografia 24 – Água potável disponível no canteiro

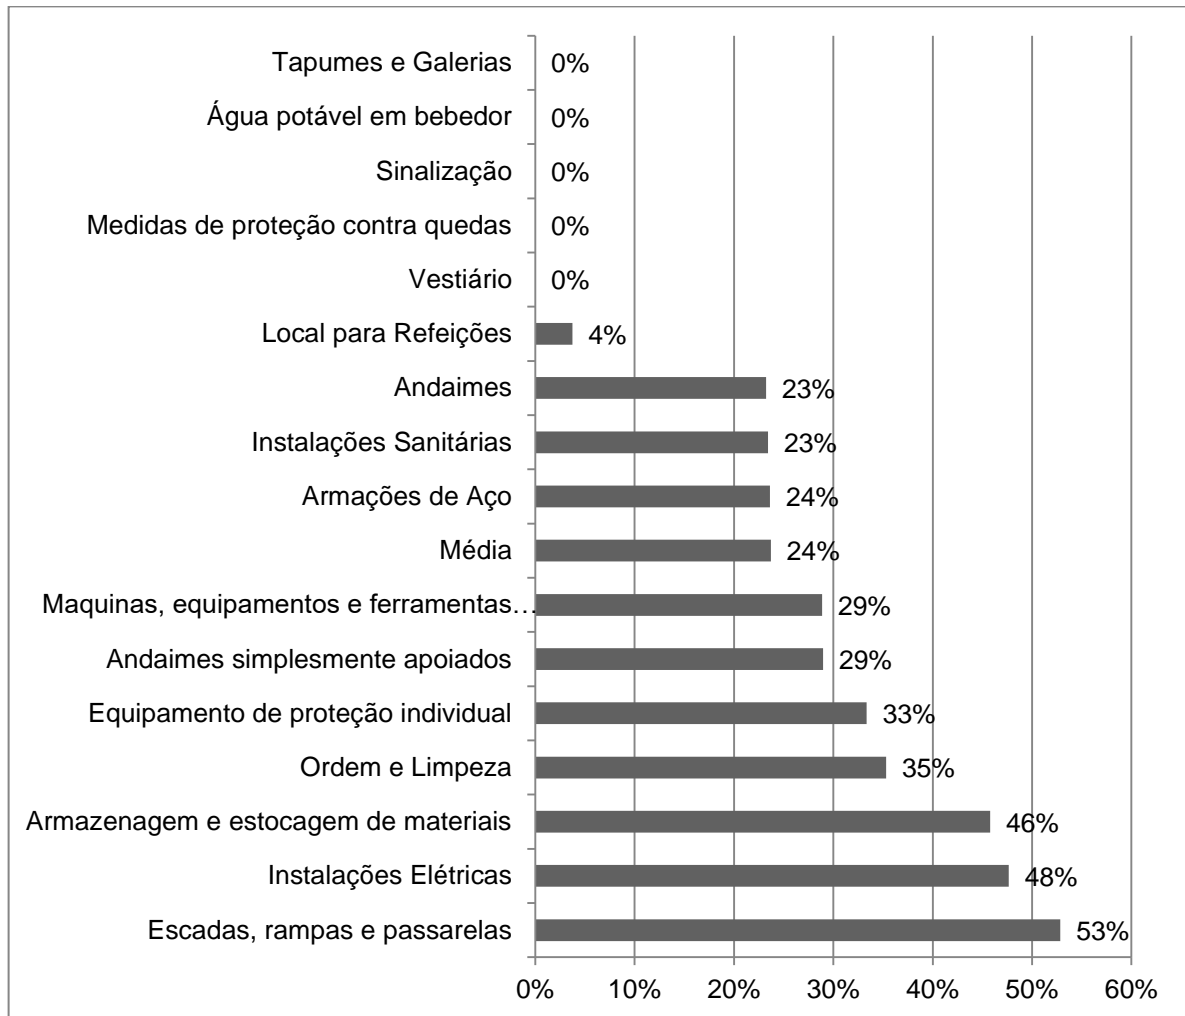
Gráfico 4 – Porcentagem de conformidade com a NR 18

Analisando o gráfico 4, percebe-se o baixo índice de conformidade dos itens em relação a NR 18. O grupo Tapumes e Galerias, Água Potável, Sinalização, Medidas de proteção contra quedas em altura, Carpintaria e Vestiário tem 0% de adequação, ou seja, nenhum dos itens destes grupos em nenhuma das obras está em conformidade com a norma. Ainda, pode-se salientar que embora não esteja presente na lista de avaliação, foi observada a inexistência de qualquer equipamento para o primeiro combate de incêndios nos canteiros visitados.
