**CURSO DE ENGENHARIA CIVIL**

**ESTUDO VOLTADO A IDENTIFICAR AS PROVÁVEIS CAUSAS DO  
DESLIZAMENTO DE UM TALUDE LOCALIZADO NO CAMPUS DA  
UNIVERSIDADE DE SANTA CRUZ DO SUL**

Trabalho de Conclusão apresentado ao Curso de Engenharia Civil da Universidade de Santa Cruz do Sul, para obtenção de título de Bacharel em Engenharia Civil.

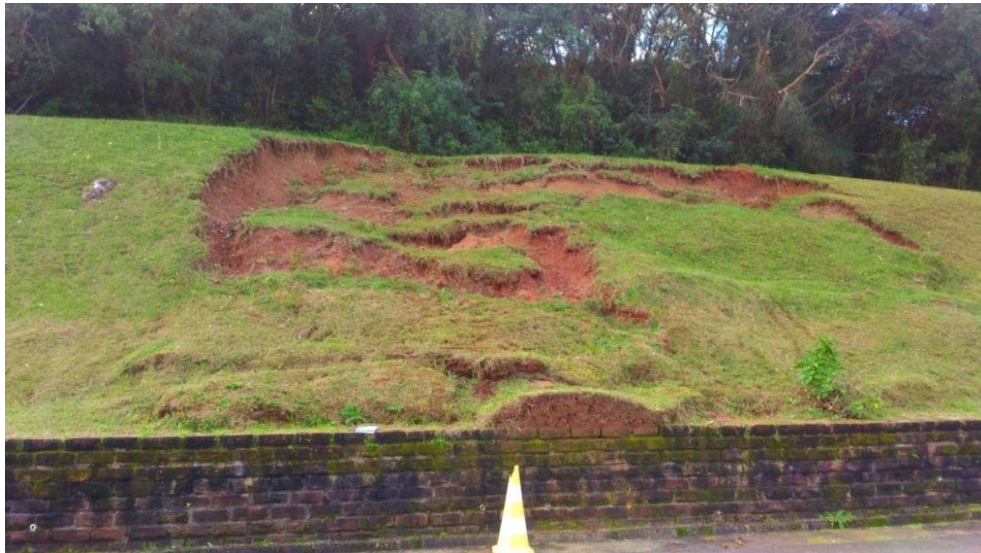
**Figura 8 – Local em estudo**

Para o caso em estudo, tem-se que a ruptura do talude (Figura 8) ocorreu no início do ano de 2016. Conforme registros do *site* do Instituto Nacional de Meteorologia – INMET a estação meteorológica de Santa Cruz do Sul (Figura 13) assinalou que acúmulo do índice pluviométrico foi bastante significativo no início do ano de 2016 tendo um valor de 141 mm durando o mês de janeiro. Observa-se que no ano anterior (Figura 14) não ocorreram precipitações de mesma intensidade do que essa.

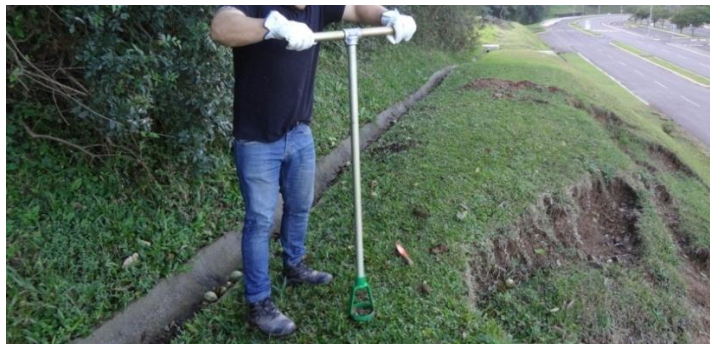
**Figura 15 – Realização dos furos de sondagem através do trado manual**

Foram realizados três furos no sentido transversal na linha central da ruptura do talude. Através da sondagem a trado foi possível identificar as camadas, sendo que até as profundidades que se estenderam as perfurações foram encontradas duas camadas, sendo a primeira designada de solo 1 e a segunda de solo 2.

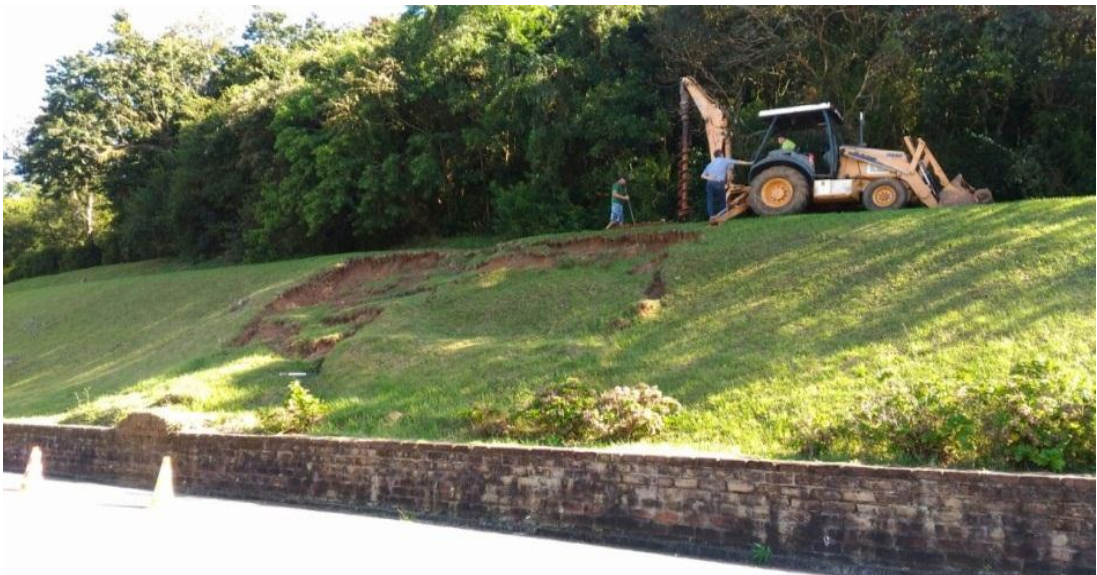
**Figura 16- Conjunto moto-mecanizado realizando a sondagem**

A sondagem foi executada no topo do talude em estudo, a qual teve uma profundidade 6 metros de perfuração.

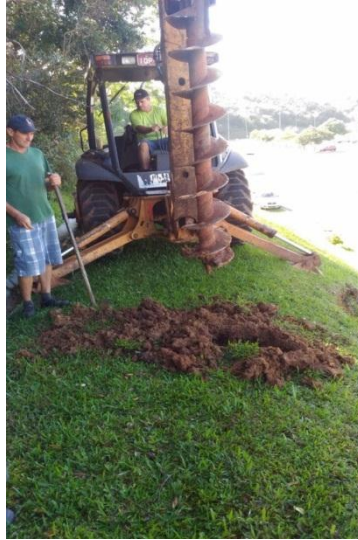
**Figura 17 – Broca que realizou a sondagem mecânica.**

A sondagem rotativa é uma forma de investigação geológico-geotécnica que possui um conjunto moto-mecanizado (Figura 16), assim sendo possível coletar amostras de diversos tipos de materiais, até rochosos em alguns casos. O equipamento empregado é composto de uma broca em formato helicoidal (Figura 17), que através da ação perfurante composta pela força de penetração e a rotação, possibilitam a realização da perfuração.

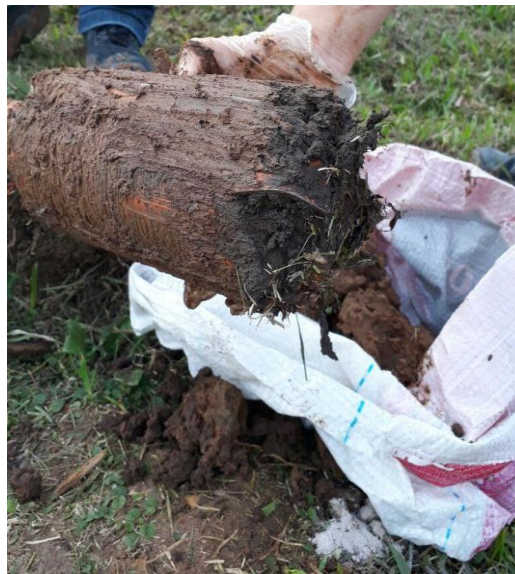
**Figura 19 - Material coletado com o auxílio do trado manual**

As amostras deformadas de solo foram coletadas do talude em estudo (Figura 19) para assim auxiliar na caracterização das camadas que compõem o talude e para realizar ensaios de laboratório. Esse material foi retirado através da sondagem a trado já descrita no item 3.4.

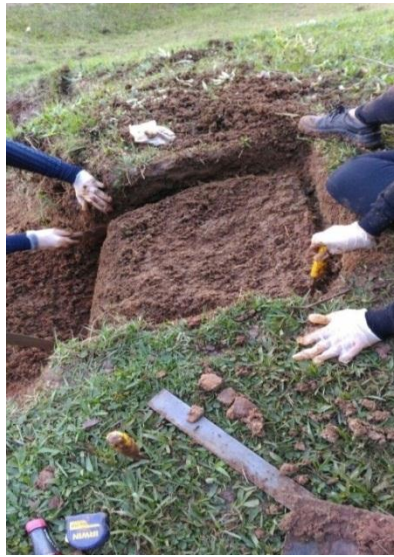
**Figura 20 - Preparação do local para coleta do bloco**

Define-se como amostra indeformada uma fração do solo que se corta, retira-se e acondiciona-se, cuidando-se para que tenha as menores alterações possíveis. Foram extraídos dois blocos da primeira camada de solo, tendo em vista que se identificou através das sondagens a trado que a ruptura aconteceu acompanhando a linha de interface entre a primeira e a segunda camada, sendo a primeira notavelmente bem menos resistente que a segunda. Ou seja, a primeira camada que condicionou a ruptura. Essas amostras foram utilizadas para a extração de corpos de prova a serem submetidos a ensaios de cisalhamento direto. Para se retirar cada amostra de solo, inicialmente foi cortado solo com uso de uma faca até formar um bloco de 30x30 cm (Figuras 20 e 21).

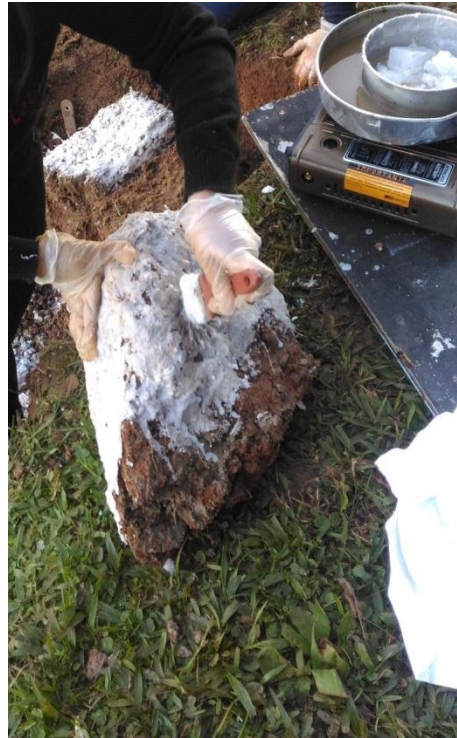
**Figura 22 – Aplicação da parafina no bloco**

Em seguida foram aplicadas três camadas de parafina deixando cada camada esfriar e endurecer antes da aplicação da próxima camada (Figura 22), com o propósito de conservar a umidade do solo. Em seguida o bloco foi embrulhado com um tecido suave e no final foram aplicadas mais três camadas de parafina. Após esse processo cada bloco foi envolto com plástico filme (Figura 23), colocado em caixa de madeira e envolto por serragem para assim ser transportado até o laboratório.

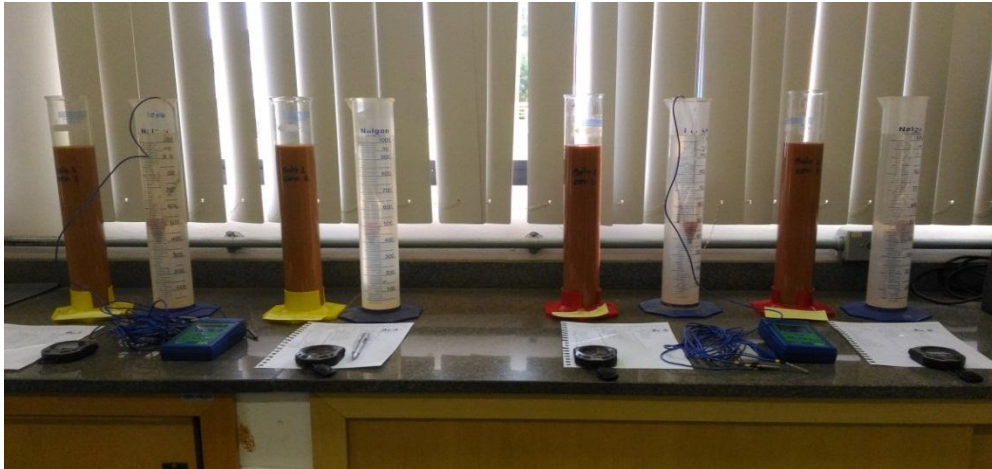
**Figura 24 - Etapa de granulometria através da sedimentação**

Já a etapa de sedimentação possibilita que seja feita a determinação do diâmetro das partículas, pelo método suspensão dos grãos de solo menores do que 2,0 mm, isso em um ensaio em que é utilizado uma proveta graduada e os valores foram obtidos através das leituras em um densímetro calibrado. Esse método das partículas em suspensão é baseado na Lei de Stokes, que estabelece uma relação entre o diâmetro da partícula e a velocidade em que ocorre a sedimentação.

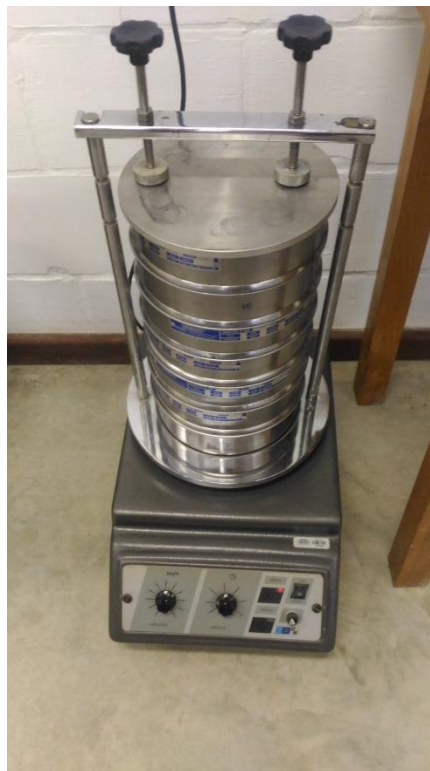
**Figura 25 - Etapa de peneiramento com o auxílio do agitador mecânico**

Para determinar a granulometria dos solos, foi realizada uma combinação de peneiramento e sedimentação conforme a NBR 7181:1984. Para a determinação da granulometria dos solos que possuem partículas menores que 0,074 mm, ou seja, material que passa na peneira nº 200, é necessário, além do emprego da técnica de peneiramento, realizar o processo de sedimentação. Assim, torna-se possível obter as coordenadas para realizar o traçado da curva granulométrica, em que foram colocados os diâmetros das partículas em escala logarítmica, e em seguida as porcentagens passantes das partículas menores de cada diâmetro. As execuções da sedimentação (Figura 24) e do peneiramento grosso (Figura 25) foram realizadas nas etapas em que a NBR 7181:2016 orienta.

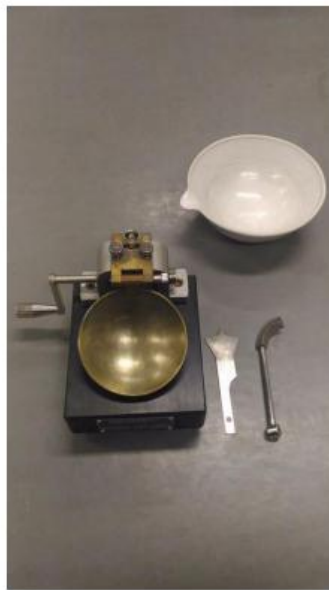
**Figura 26 – Material para realização do ensaio de Limite de Liquidez (LL)**

aberta uma ranhura com auxílio de um cinzel adequado (Figura 26) e aplicando-se golpes até fechamento pleno da ranhura no decorrer do comprimento do aparelho.

Foi repetido o processo por cinco vezes, com um umedecimento crescente da amostra, obtendo-se, dessa forma, cinco diferentes umidades e números de golpes. Através de uma interpolação gráfica dos resultados, obteve-se para cada solo o valor do LL, o qual corresponde, segundo a NBR 6459:2016, a umidade referente a 25 golpes.

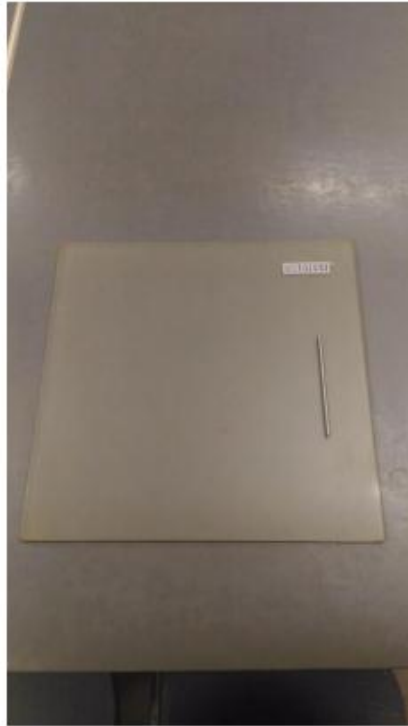
**Figura 27 - Material para realização do ensaio de Limite de Plasticidade (LP)**

A execução do limite de plasticidade foi realizada através do umedecimento do material que se encontrava na umidade higroscópica e em seguida da moldagem de cilindros de mesma espessura do cilindro padrão sobre o vidro temperado, de forma a que o solo começasse a apresentar fissuras (Figura 2).

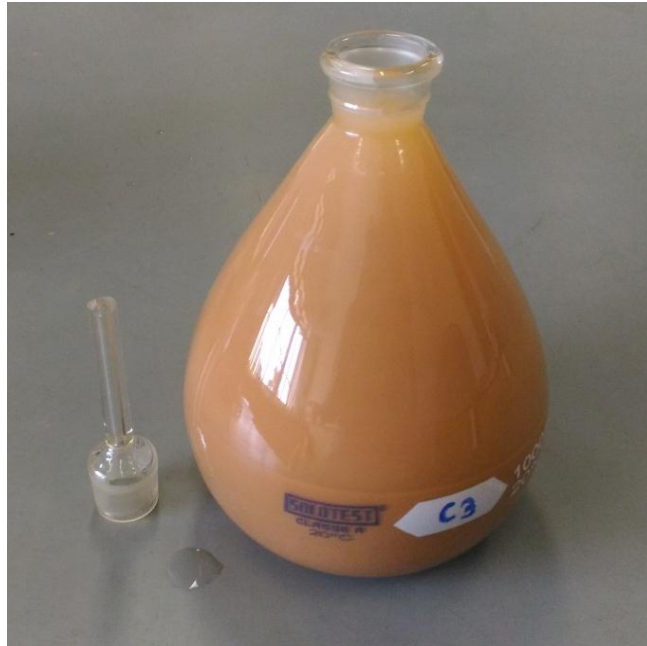
**Figura 28 – Picnômetro mais água mais solo até a marca determinada**

O ensaio foi realizado através do emprego do picnômetro, prévia e devidamente calibrado com a dição de água até uma marca demarcada, assim ficando possível comparar as massas do picnômetro mais água e picnômetro mais água mais solo (Figura 28).

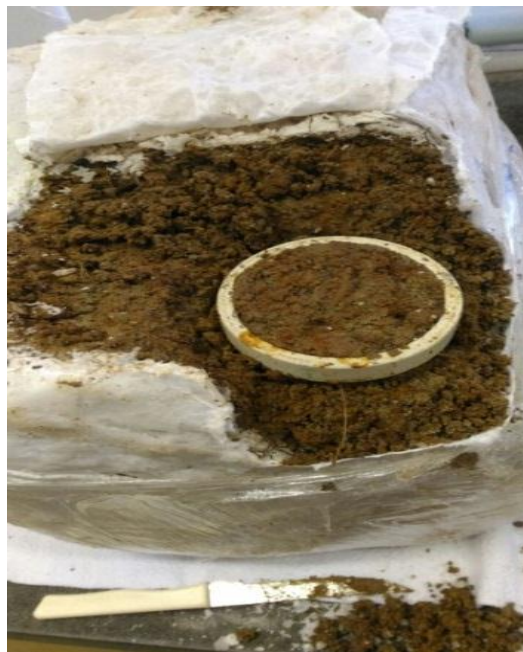
**Figura 29- Retirada da amostra do bloco indeformado para o ensaio de cisalhamento direto**

Foram moldados três corpos de prova para cada situação em que o solo foi submetido. A moldagem foi realizada com o auxílio de uma espátula onde aos poucos foi sendo escavado ao redor do molde até que o corpo de prova estivesse completo como mostra a Figura 29. Cada corpo de prova foi posicionado na caixa bipartida que o equipamento possui (Figura 30), e que se desloca no decorrer do ensaio, fazendo com que a amostra seja cisalhada (Figura 31). O equipamento utilizado esta ilustrado na Figura 32. Cada um desses corpos de prova teve tensões normais diferentes de forma a serem crescentes, tensões estas estimadas com base nos níveis de tensão atuantes no campo.

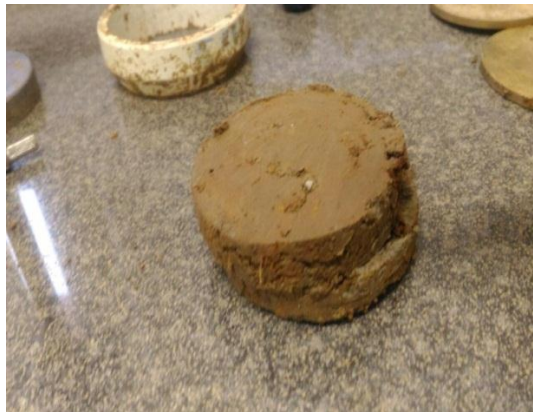
**Figura 31 - Amostra após o cisalhamento**

A partir da amostra indeformada, foram realizados ensaios de cisalhamento direto, para assim obter parâmetros de resistência do solo em estudo (Figura 28). Com o intuito de estudar variadas condições, foram conduzidos ensaios para corpos de provas com a umidade natural de campo e inundados, obtendo-se assim a envoltória de Mohr-Coulomb para cada uma dessas situações.

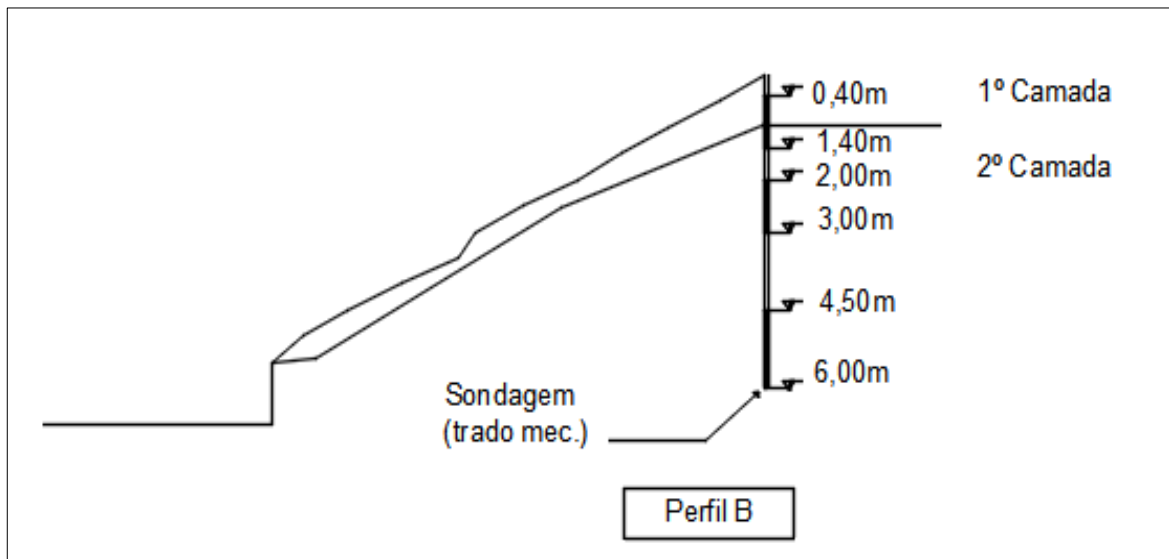
**Figura 36 – Perfil B com localização e dados da sondagem mecânica**

Na sequência, sobre o perfil B, foram projetadas as sondagens, sendo que a partir delas foi possível determinar as camadas presentes no talude em estudo e suas espessuras (Figuras 36 e 37). Conforme exposto anteriormente, foi identificada a presença de duas camadas, sendo a superior composta de argila pedregulhosa na cor acinzentada, de espessura média de 0,70 m, localizada abaixo de uma camada de matéria orgânica de espessura pouco significativa, o que tornou inviável sua
