CURSO DE ENGENHARIA CIVIL

**ANÁLISE DE ACIDENTES DE TRÂNSITO NA CIDADE DE SANTA CRUZ DO SUL
E PROPOSTAS DE MEDIDAS MITIGADORAS DE SEGURANÇA VIÁRIA NOS
PONTOS CRÍTICOS**

Santa Cruz do Sul
2019

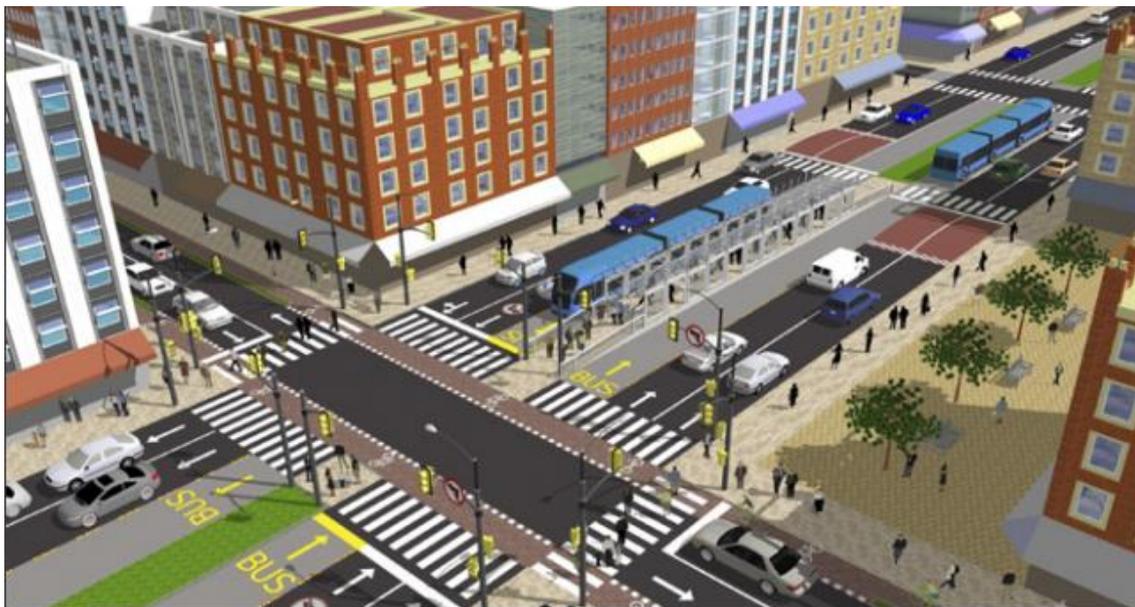
Figura 02 - Condição ideal da via para redução dos casos de acidentes

Ainda de acordo com o Manual da Embarq Brasil (2014) uma auditoria eficiente de segurança viária durante a elaboração de um projeto pode reduzir em até 40% dos casos de acidentes na via, a figura 02 representa um cenário ideal de tráfego dentro de uma via urbana.

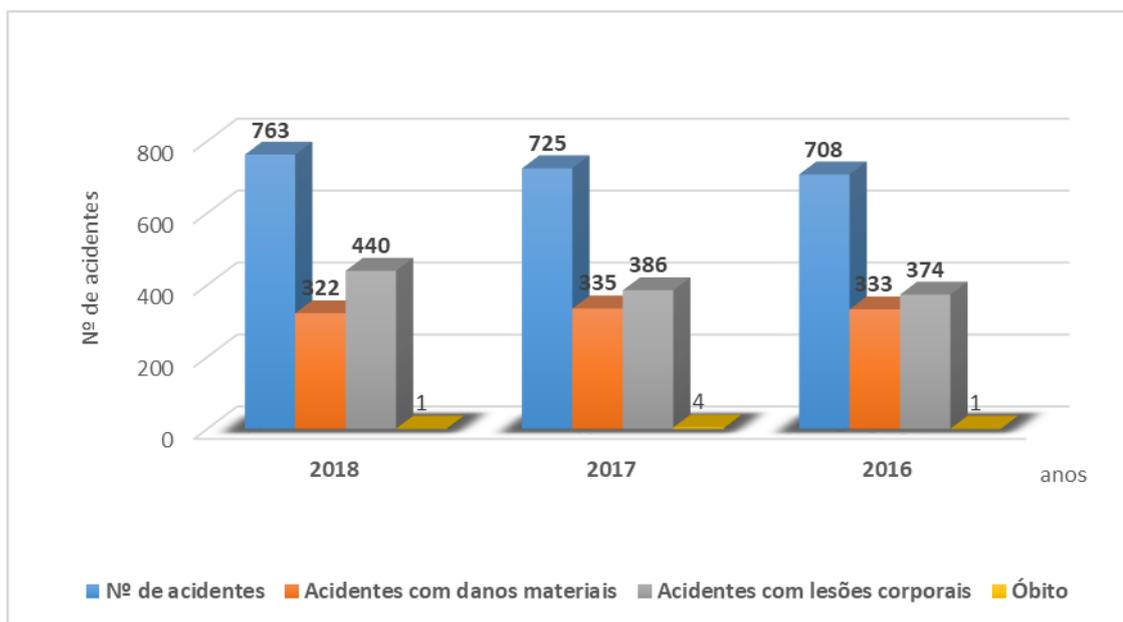
Gráfico 01: Número de acidentes ocorridos entre 2016 e 2018

Teve-se um total de 4.215 veículos envolvidos nas 2.196 ocorrências registradas nos três anos de pesquisa. Tinha-se em 2018 um total de 93545 veículos registrados em Santa Cruz do Sul, sendo assim o número de veículos acidentados representa o que representa 4,57% do número de veículos registrados no Município. Dentre os veículos tem-se 3.020 carros, 1.002 motos, 99 caminhões, 47 ônibus, 44 bicicletas e 3 tratores.

Percebe-se também um aumento no nível de severidade dos acidentes, com o crescimento do número de ocorrências com lesão corporal e com queda no número de acidentes com danos materiais, tal situação será discutida nos próximos tópicos.

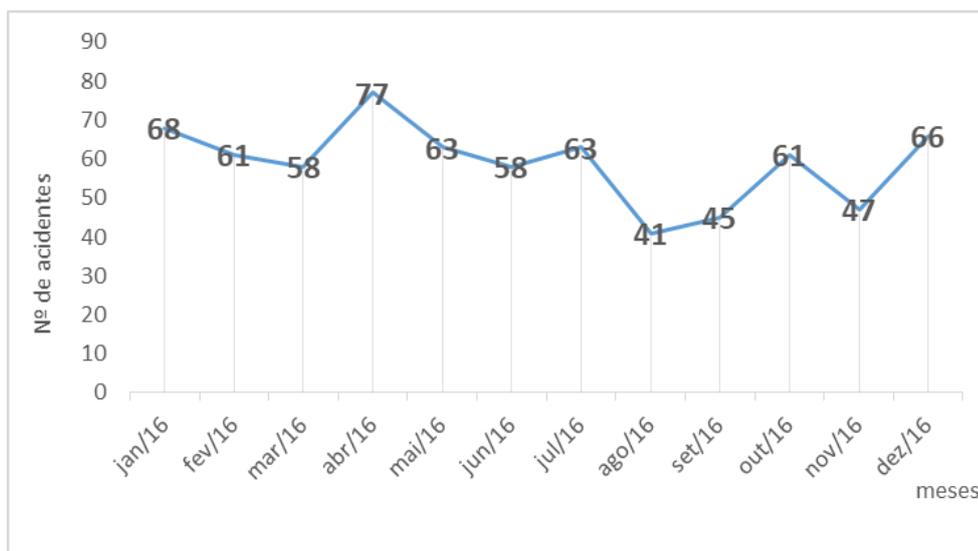
Gráfico 02: Meses com maior índice de acidentes em 2016

O gráfico 02 refere-se aos meses do ano de 2016, no qual os de janeiro e abril registraram o maior número de ocorrências. O número de registros apresentou pouca oscilação, ficando abaixo de 50 casos em apenas três meses do ano.

Conforme análise realizada nos gráficos 02,03 e 04, foi possível identificar que no ano de 2018, o mês de outubro foi o com maior registro de acidentes de trânsito, podendo ter relação com o período de realização da Oktoberfest.

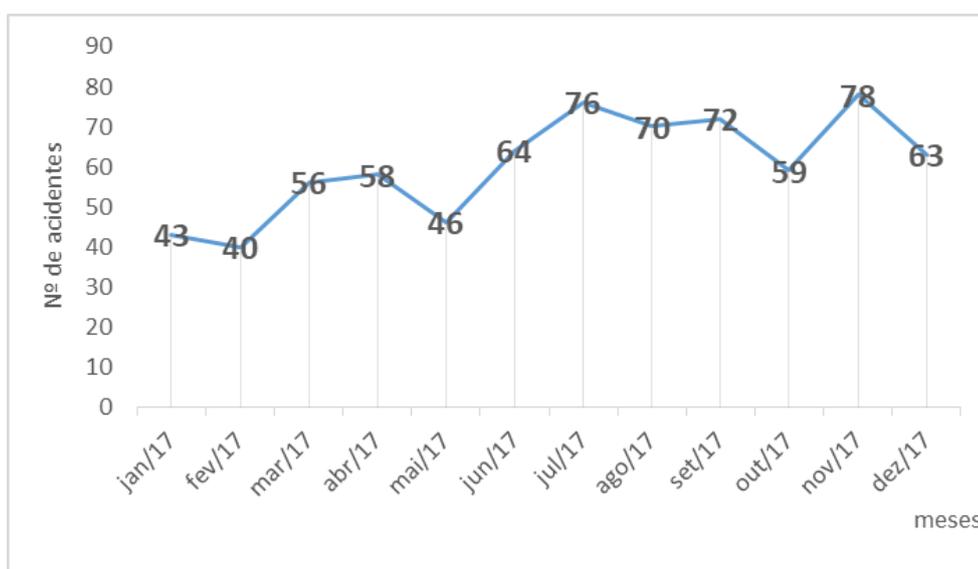
Gráfico 03: Meses com maior índice de acidentes em 2017

O gráfico 03 refere-se aos meses do ano de 2017, no qual os de julho e novembro registraram o maior número de acidentes. Tem-se um crescimento no número de acidentes a partir do mês de junho, se mantendo com maiores quantitativos no segundo semestre.

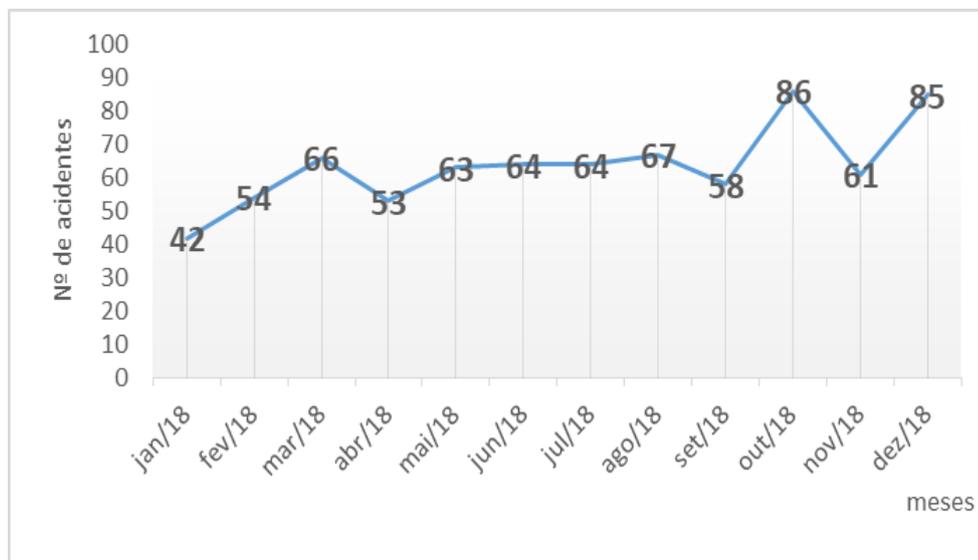
Gráfico 04: Meses com maior índice de acidentes em 2018

O gráfico 04, trata sobre os meses do ano de 2018, onde outubro e dezembro foram os com maior número de acidentes. O número de ocorrências manteve-se estável durante o ano, apresentando aumento significativo no último trimestre.

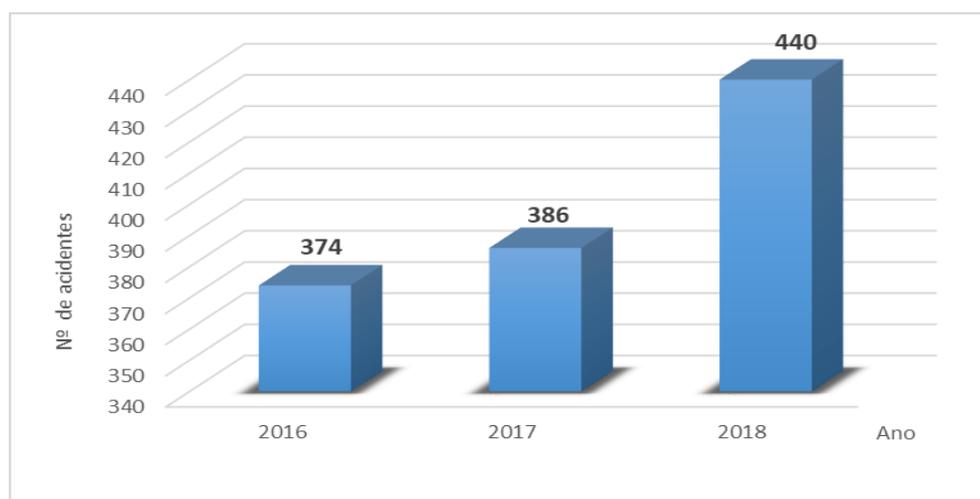
Gráfico 05: Número de acidentes com lesões corporais

O gráfico 05 refere-se ao número de acidentes com lesão corporal em cada ano analisado.

Tem-se então como resultado da análise no gráfico 05, que o número de acidentes com lesão corporal totalizou um valor de 1200 ocorrências nos 3 anos,

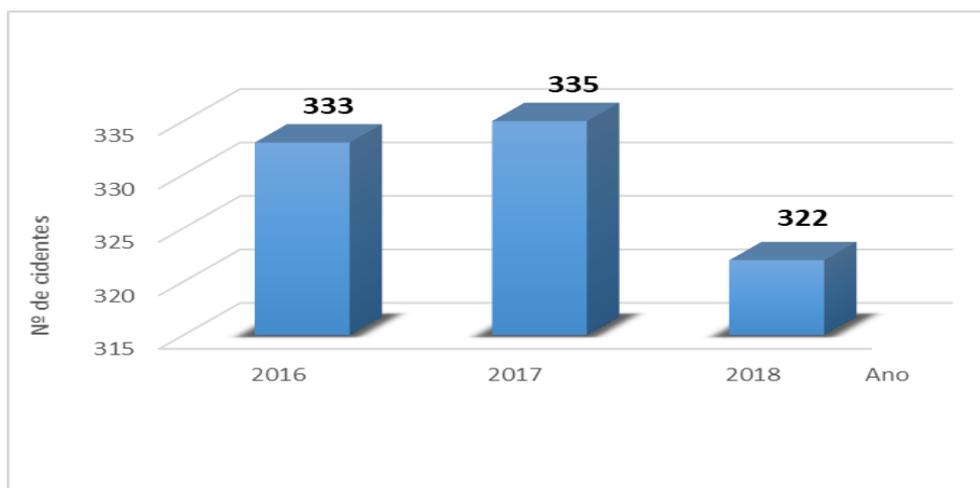
Gráfico 06: Número de acidentes com danos materiais

O gráfico 06 refere-se ao número de acidentes com danos materiais em cada um dos anos estudados.

Os acidentes com danos materiais, conforme o gráfico 06, totalizam 990 casos no período. Apresentando uma queda de 3,3% no número de ocorrências, entre os anos de 2016 e 2018.

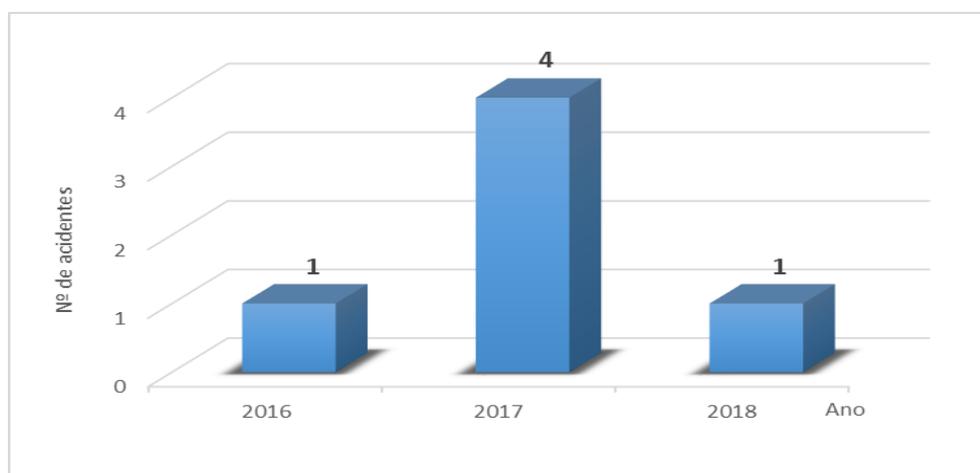
Gráfico 07: Número de acidentes com óbito

No gráfico 07, que segue, tem-se o número de acidentes com óbitos registrados no período de estudo.

Conforme visualizado no gráfico 07, entre 2016 e 2018, ocorreram seis casos de acidentes com óbitos. Destacando-se o ano de 2017 que registrou quatro destes. É importante salientar que destes acidentes estão sendo considerado os óbitos registrados no local da ocorrência, sem se levar em conta os que ocorrem após o acidente.

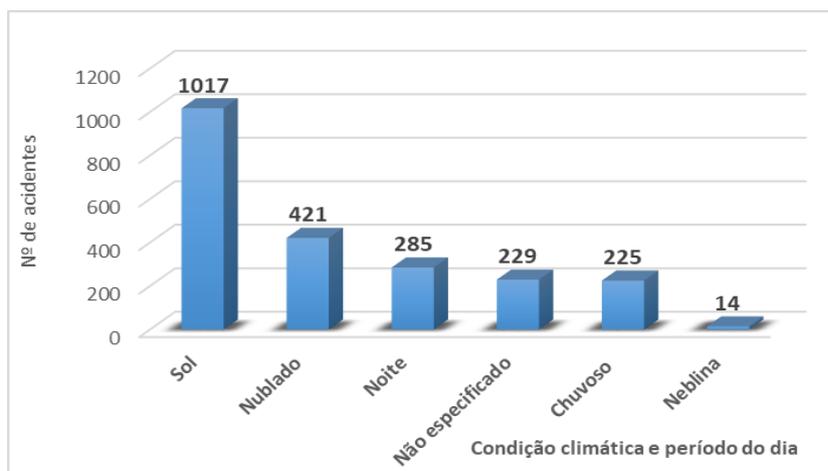
Gráfico 08: Condição climática no momento da ocorrência do acidente

O gráfico 08 apresenta a condição climática anotada nos boletins de ocorrência no momento em que foi realizado o atendimento a ocorrência, e também apresenta o número de acidentes que aconteceram a noite.

De acordo com os resultados do gráfico 08, foi possível constatar que dias de sol são os que apresentam o maior número de acidentes, totalizando um número de 1017, representando 46,41% do número total.

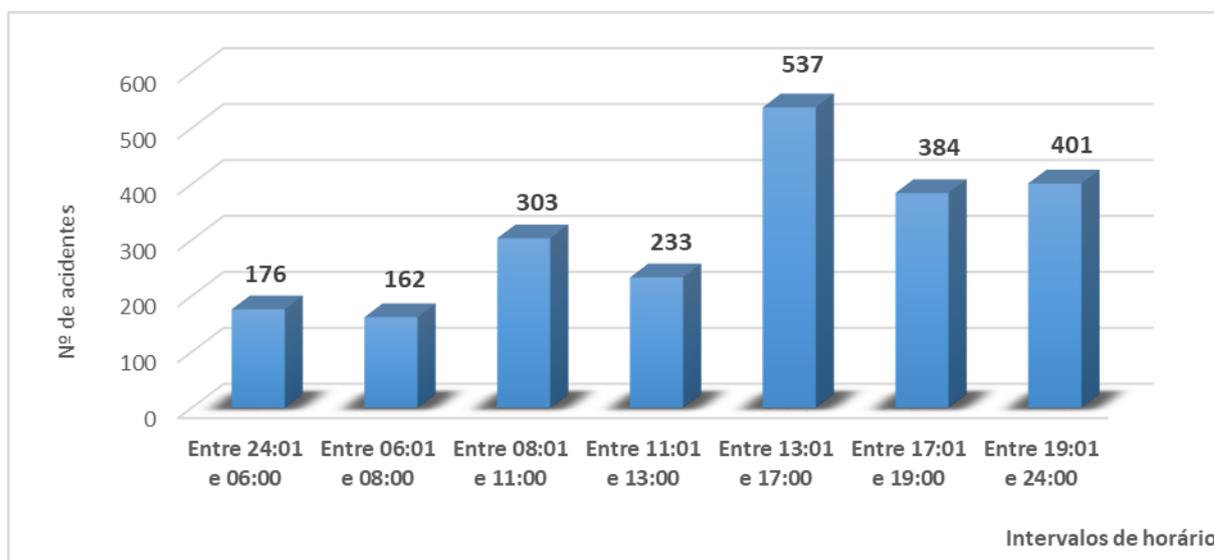
Gráfico 09: Horários com maior número de acidentes

No gráfico 09 está descrito a análise feita sobre os intervalos de horários com maior ocorrência de acidentes de trânsito em Santa Cruz do Sul, para a averiguação dos quantitativos de acidentes em cada faixa de horário dividiu-se o período diário de 24 horas em sete intervalos, sendo os horários considerados de “pico” os que abrangem entre as 06:01 e as 08:00 da manhã, entre as 11:01 e as 13:00 e entre as 17:01 e as 19:00.

Tem-se na análise do gráfico 09, resultados que chamam atenção, pois se imagina que os horários de “pico” apresentariam maior número de acidentes, em função do maior volume de tráfego, não sendo o que foi constatado. Pode-se se associar isso ao fato de que nestes horários o trânsito se apresenta mais lento, com os motoristas desenvolvendo baixas velocidades, situações onde teriam mais tempo para reagir a algum sinistro ou para efetuar manobras necessárias, e nos demais intervalos, com volume de tráfego menor, os motoristas acabam por desenvolver velocidades mais elevadas, o que minora o tempo disponível para a realização manobras de parada ou desvio de obstáculos.

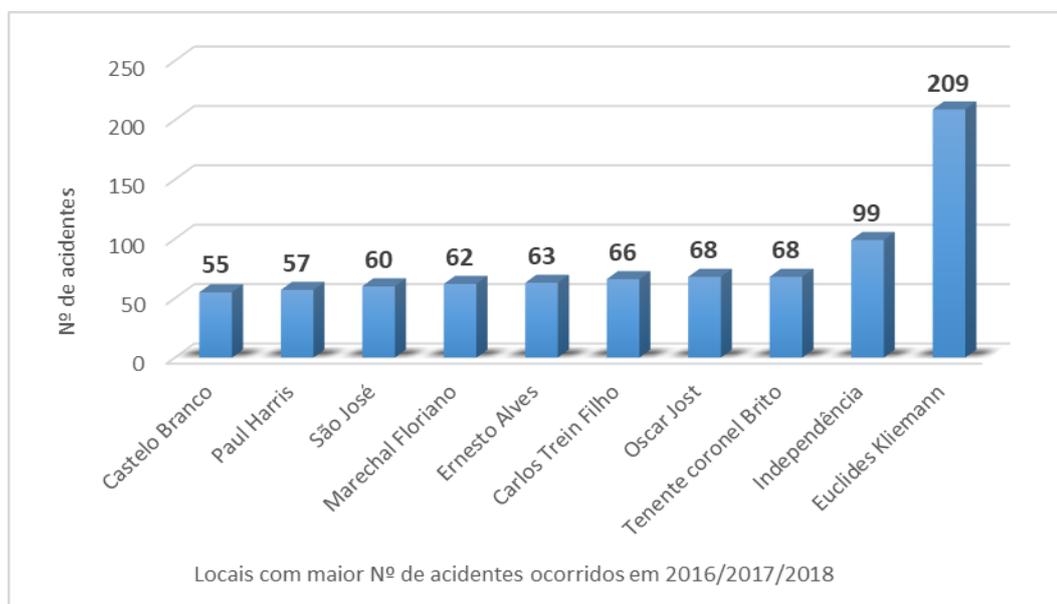
Gráfico 10: Vias com maior número de acidentes entre 2016 à 2018

Foram quantificados todos os acidentes ocorridos em tabelas do software Excel, e após foram selecionados as quatro vias com maior registro de acidentes, com o intuito de analisar as condições de segurança oferecidas, o volume de tráfego, e as possíveis soluções a serem adotadas para diminuir o número de acidentes nestas vias. O gráfico 10 apresenta as dez vias com maior número de ocorrências no período analisado.

Conforme os resultados obtidos no gráfico 10, concluiu-se que a via com maior número de acidentes registrados foi a Avenida Euclides Nicolau Kliemann, onde foram totalizados 209 acidentes, número que representa 9,53% do total. A segunda via com maior número de acidentes é Avenida Independência com 99 registros, representando 4,5% do número total. A terceira e quarta via com maior número de

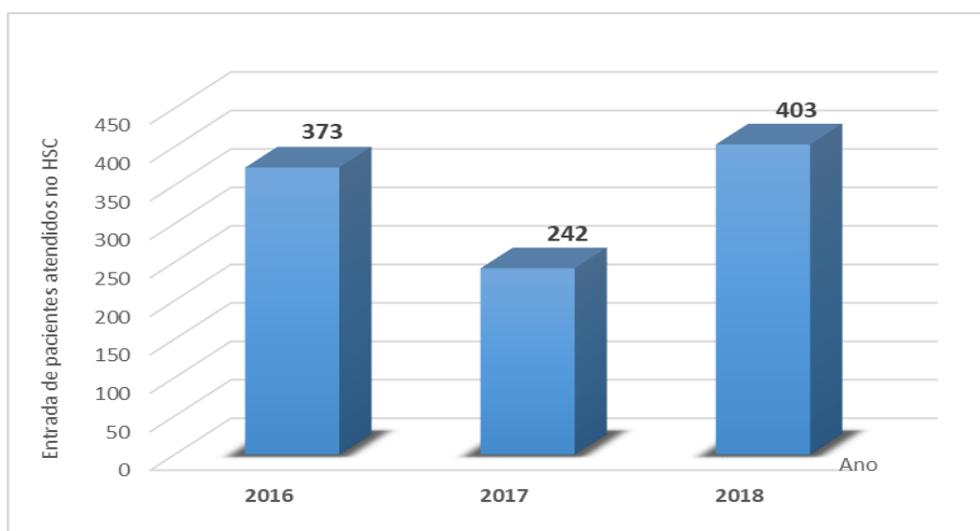
Gráfico 11: Vítimas de acidentes atendidas no Hospital Santa Cruz

Conforme consta no gráfico 11, no ano de 2016 foram 373 atendimentos, em 2017 o número total baixou para 242 e no ano de 2018 teve-se uma elevação no número de atendimentos, chegando-se a um total de 403 acidentes.

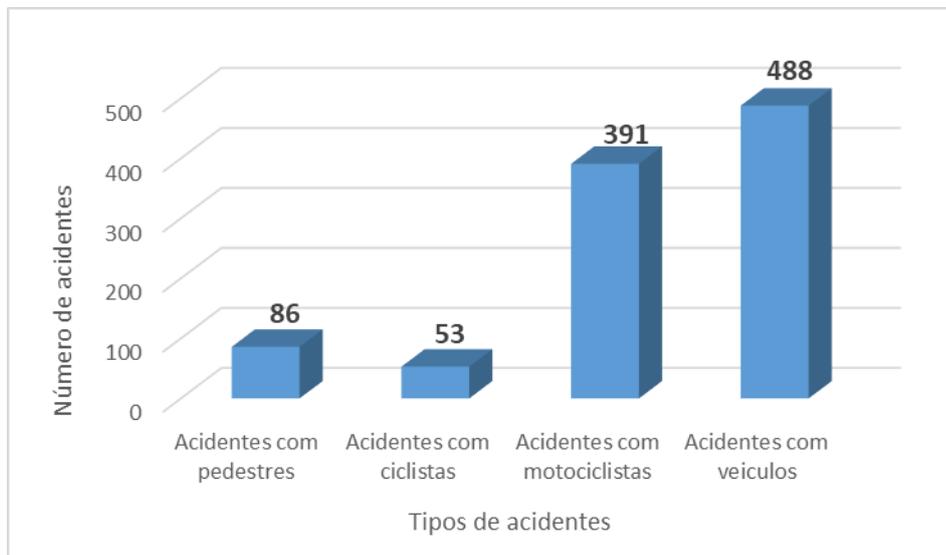
Gráfico 12: Número de vítimas conforme a classe do veículo

Conforme o gráfico 12, é possível verificar que o maior número de vítimas é oriunda de acidentes com veículos, totalizando 488, não se tendo distinção nos dados da classe do veículo, podendo ser tanto de carros, ônibus ou caminhões. Após aparece os acidentes com motos, tendo-se um total de 391 vítimas atendidas, o que comprova há gravidade dos acidentes envolvendo motos.

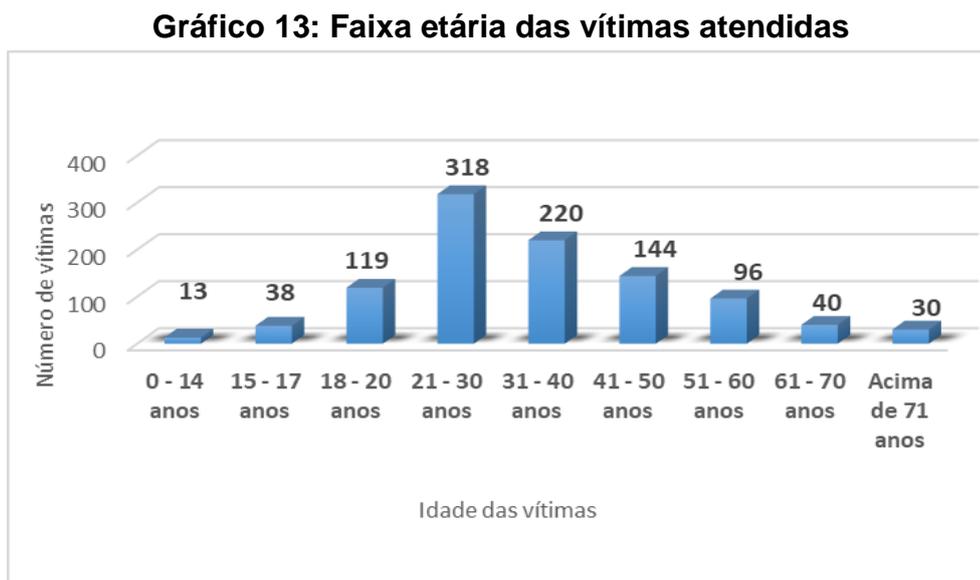
Conforme o gráfico 13 foi possível quantificar quais as faixas etárias com maior número de atendimentos. Com o intuito de constatar qual os intervalos de idade com maior envolvimento em casos de acidentes de trânsito.

Conforme os dados contidos no gráfico 13, a faixa etária que apresenta o maior número de vítimas é entre 21 e 30 anos, com um número total de 318 pacientes, o que equivale a 31,3% do total de atendimentos.

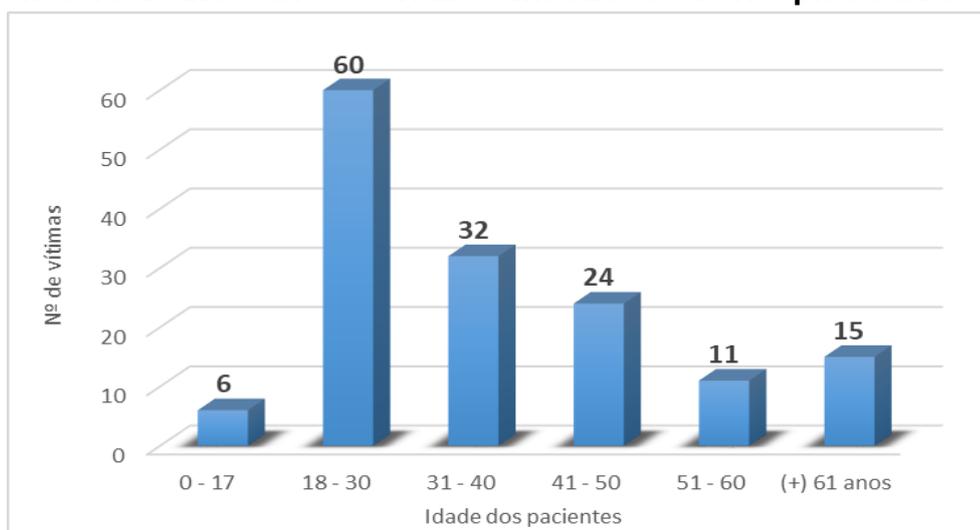
Gráfico 14: Faixa etária das vítimas internadas no Hospital Santa Cruz

Conforme pode ser visualizado no gráfico 14, o maior número de internações ocorreu em vítimas com idade entre 18 e 30 anos registrando 60 casos, já o segundo maior número de internações compreende a faixa etária de 31 à 40 anos com 32 casos, totalizando 62% dos casos de internações ocorridas por acidentes de trânsito neste período.

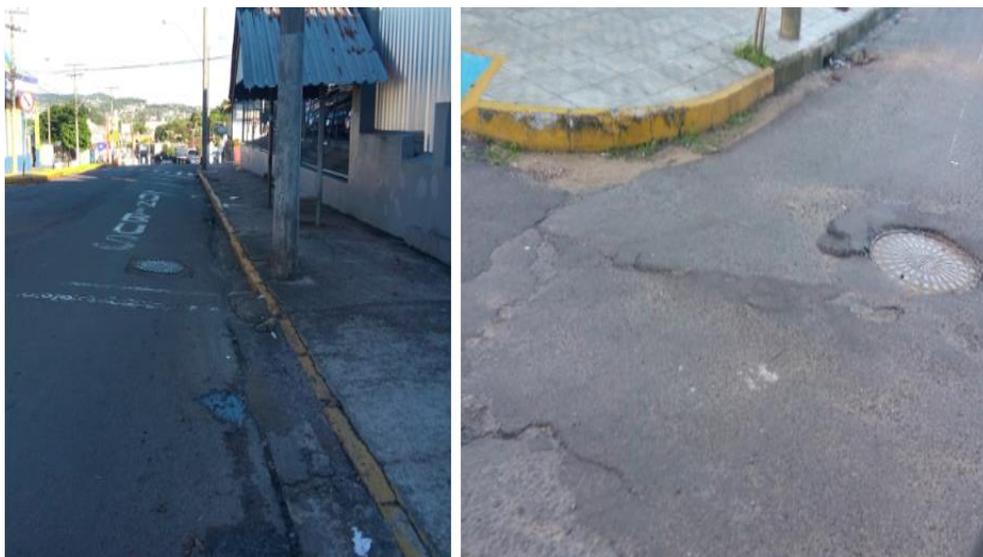
Imagem 5 – Pavimento e drenagem precária

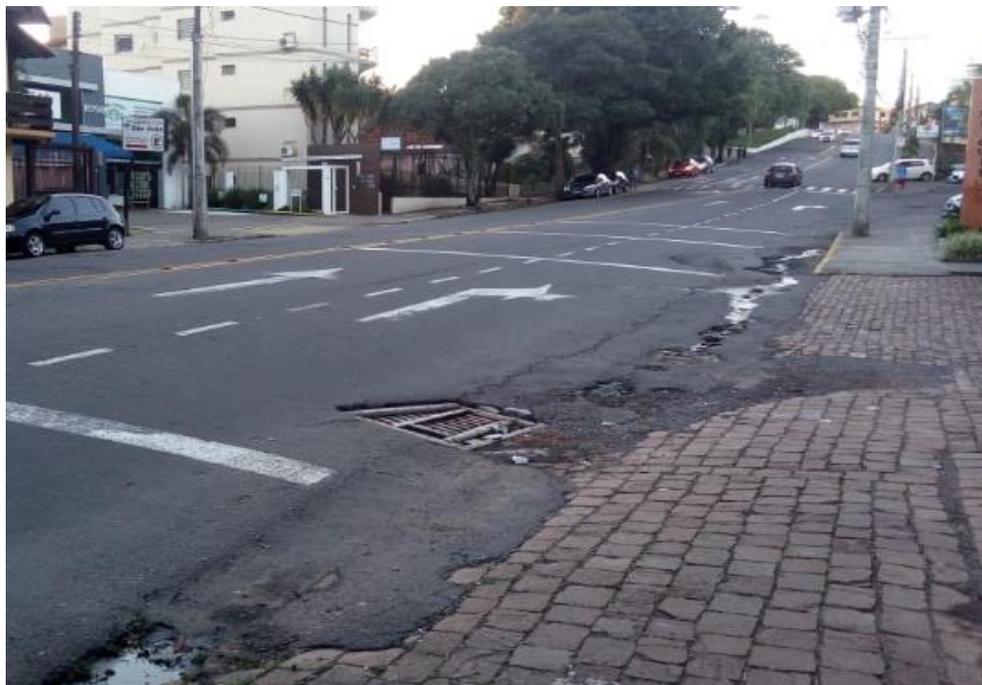
Imagem 11 – Precária condição de drenagem e do pavimento

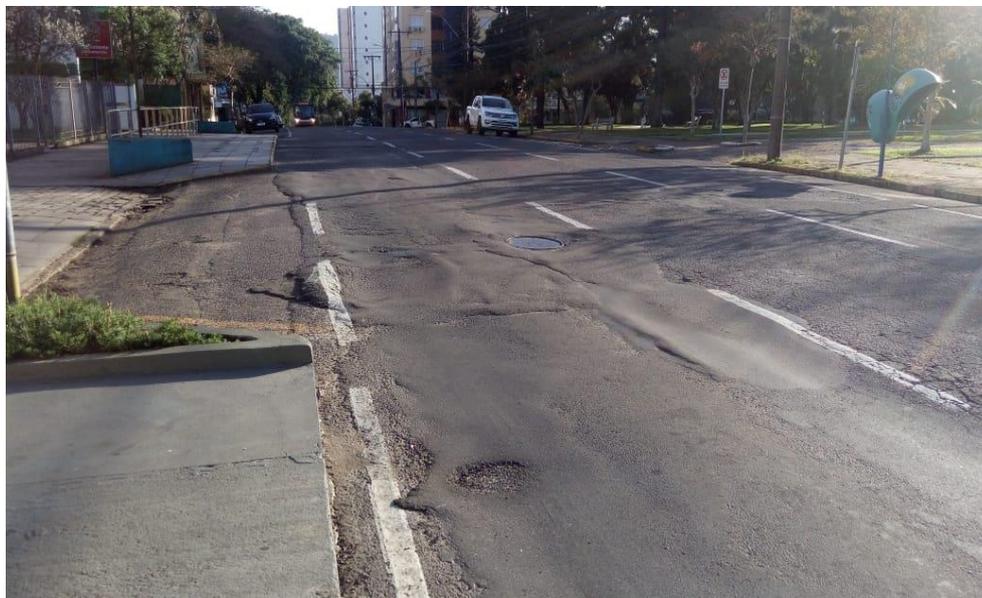
Imagem 14 – pavimento defeituoso, com presença de patologias.

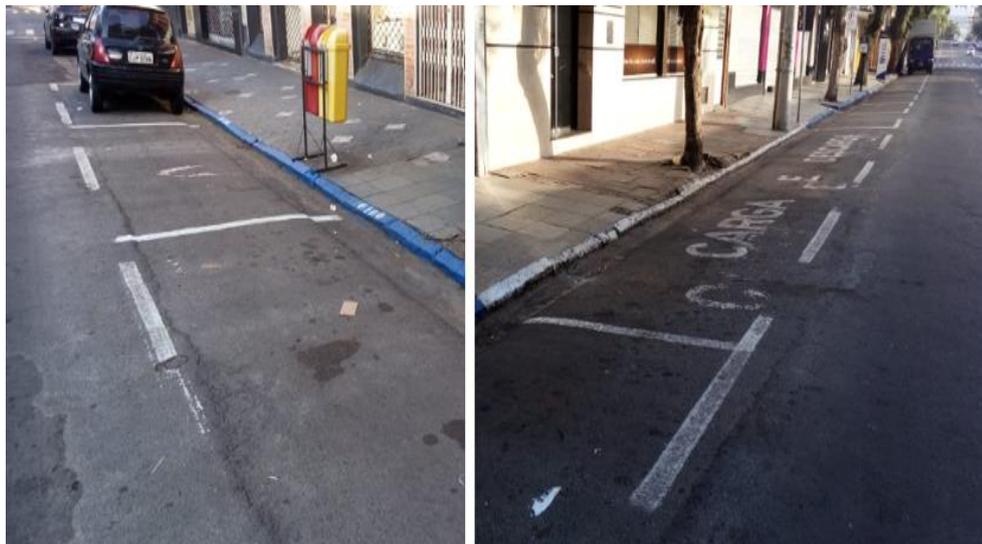
Imagem 16 – Condição de drenagem precária e linhas de bordo desgastadas

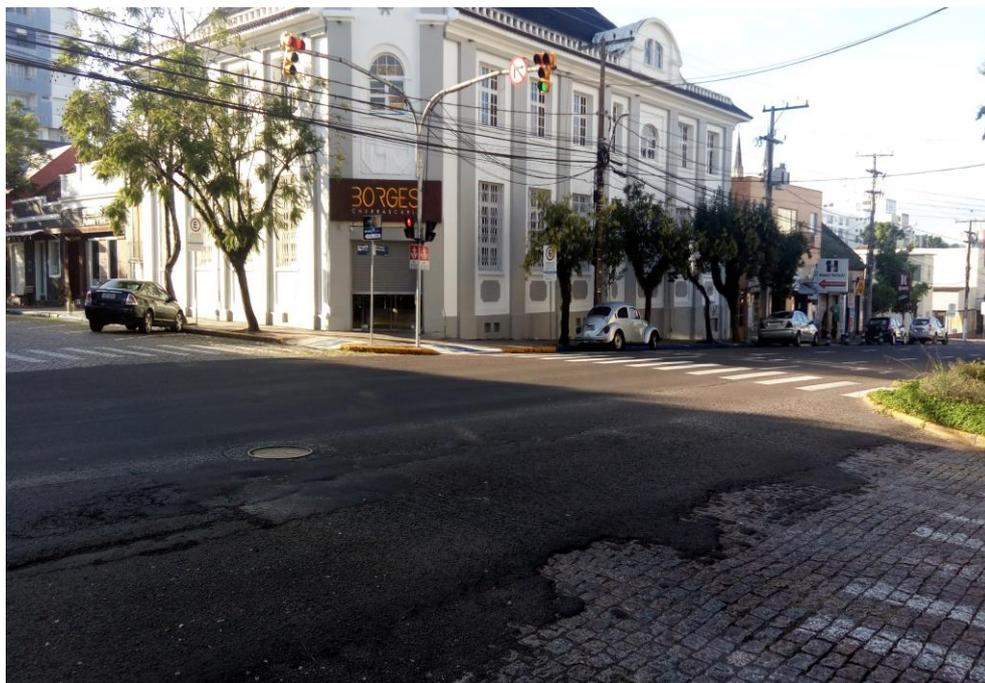
Imagem 18 – Pavimento com defeito

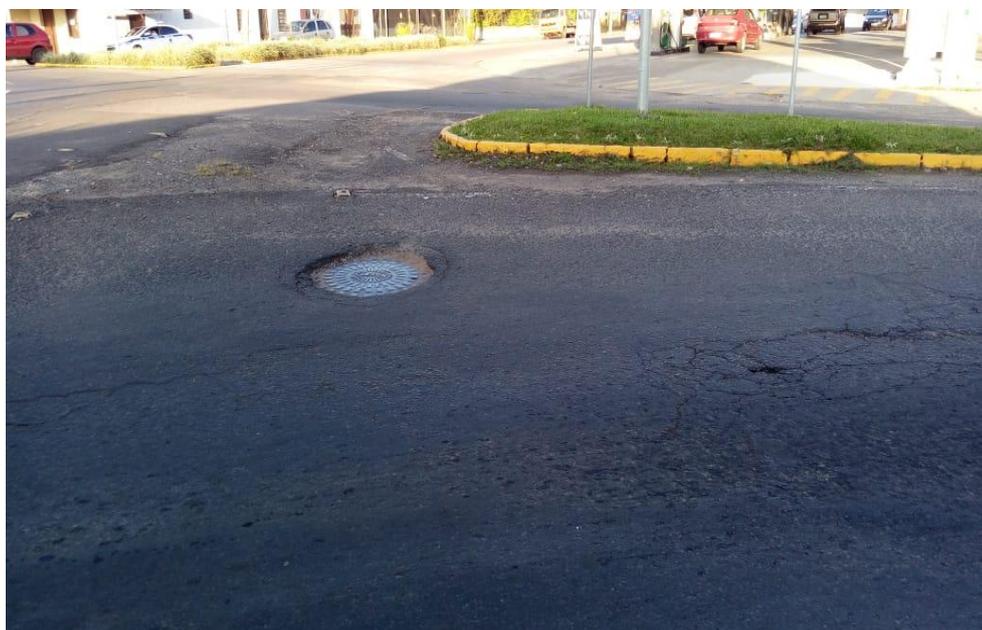
Imagem 21 – Patologias no pavimento

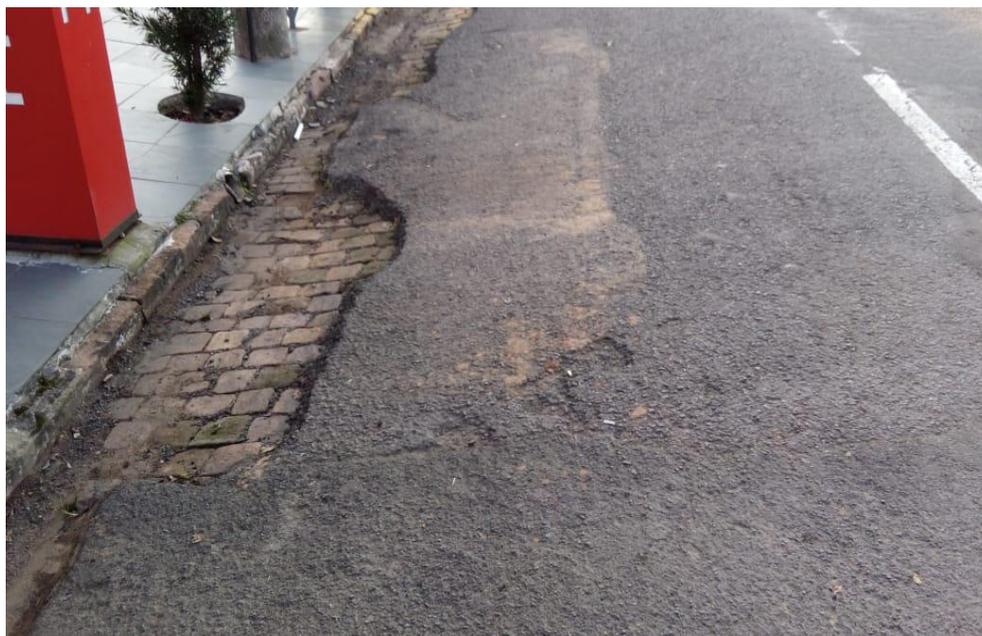
Imagem 22 – patologias e desgaste do pavimento

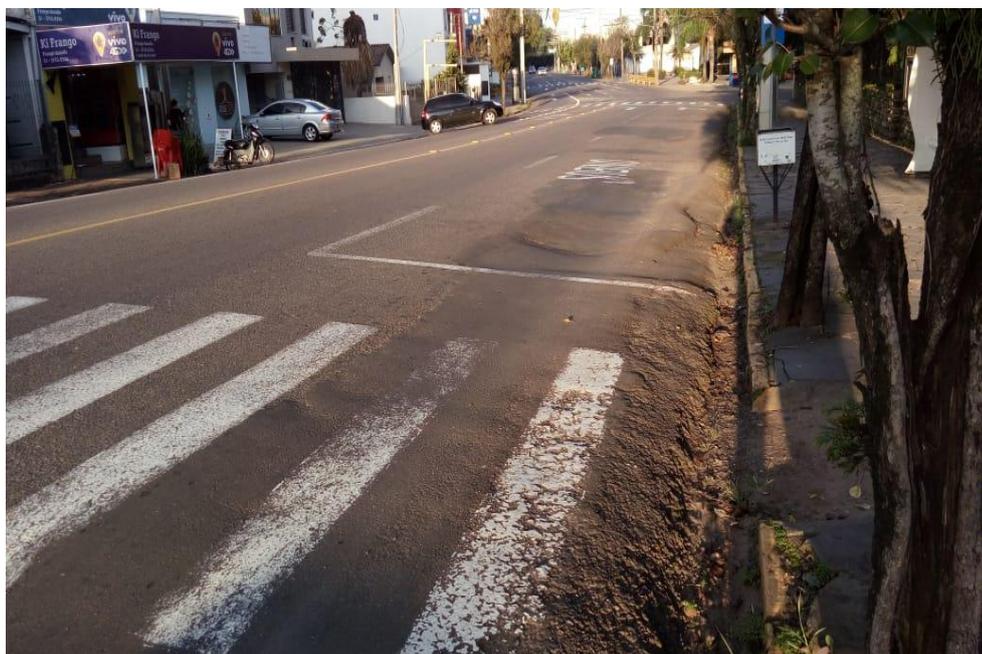
Imagem 23 – Patologia de afundamento na pavimentação

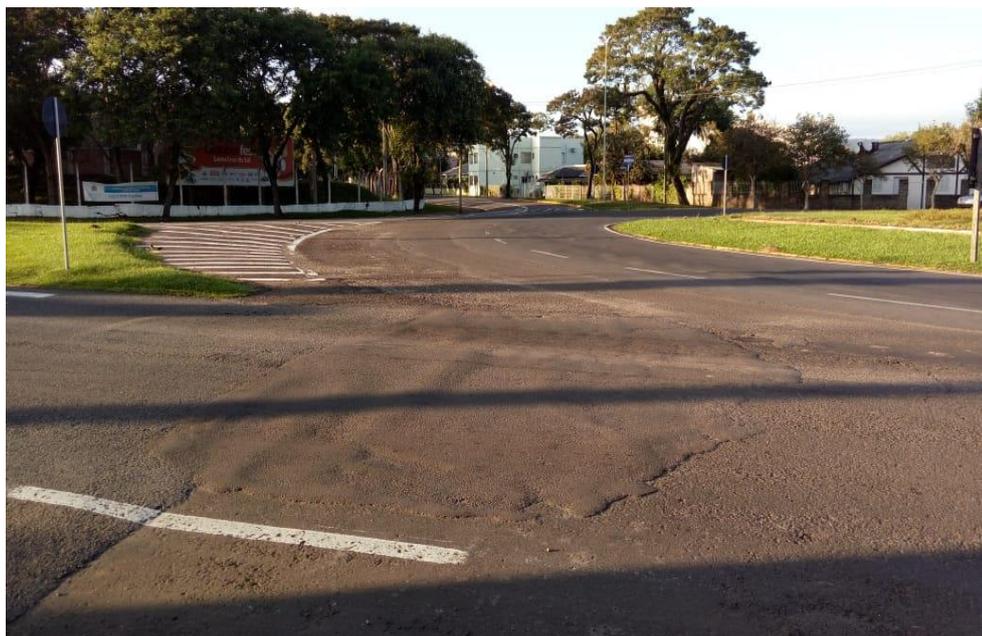
Imagem 24 – Remendo superficial inadequado no pavimento
