**ANÁLISE DO DESEMPENHO DE SUBSTRATOS DE FACHADAS VENTILADAS  
COM FOCO NA ANCORAGEM DA SUBESTRUTURA DE FIXAÇÃO**

Trabalho de conclusão apresentado ao Curso de Engenharia Civil da Universidade de Santa Cruz do Sul para a obtenção do título de Bacharela em Engenharia Civil.

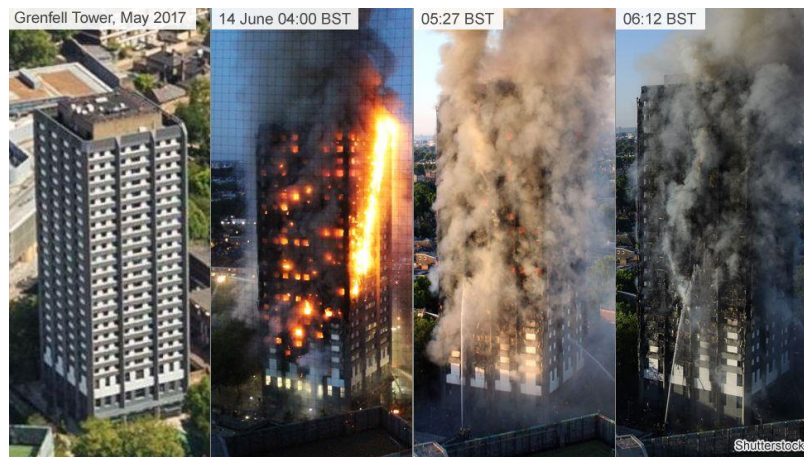
**Figura 18 - Progressão do fogo na Torre Grenfell**

Na Figura 18 se identifica-se como se deu a progressão do incêndio no edifício Grenfell, cabendo destacar o nível de destruição do incidente ocorrido. Já na Figura 19 demonstra-se que o incêndio consumiu todo o revestimento, por conta de ele ser constituído de material inflamável e, a subestrutura metálica de fixação sofreu significativas deformações por conta da exposição ao calor.

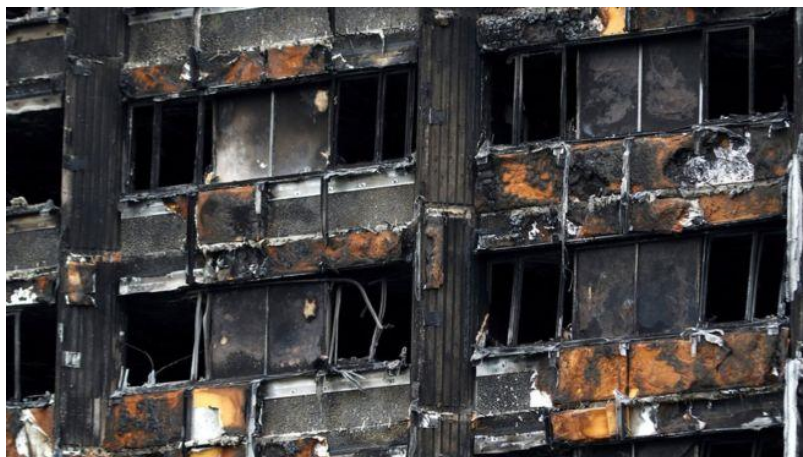
**Figura 19 - Detalhe do revestimento após o incêndio**

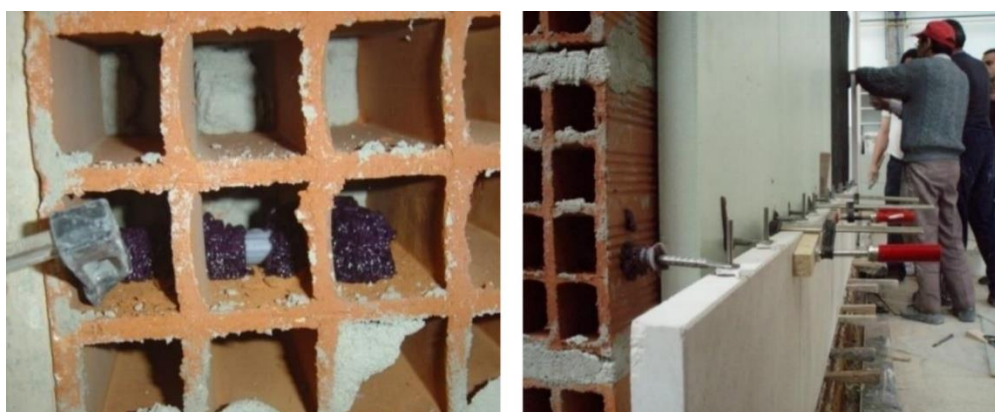
**Figura 23 - Detalhe da interface entre o gato de fixação, camisa e resina com a alvenaria**

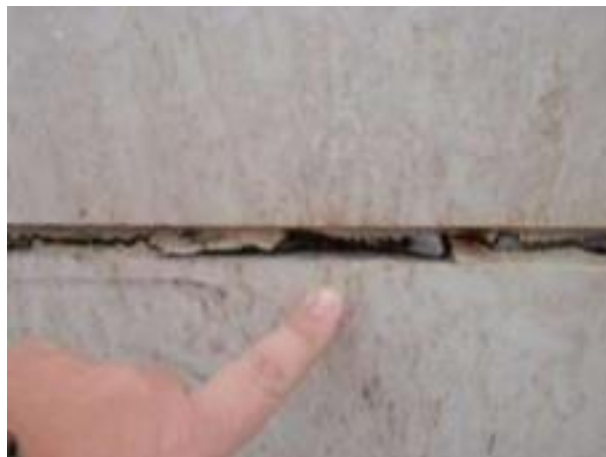
**Figura 27 - Defeito apresentado pelo fechamento das juntas com mastique**

Manetti (2015) destaca que o fechamento das juntas com mastique, como na Figura 27, gera a degradação do revestimento e rejunte por infiltrações, sendo necessária a troca após aproximadamente 10 anos. Além disso, defende que essa prática elimina o efeito de ventilação, reduzindo significativamente o conforto térmico da edificação.

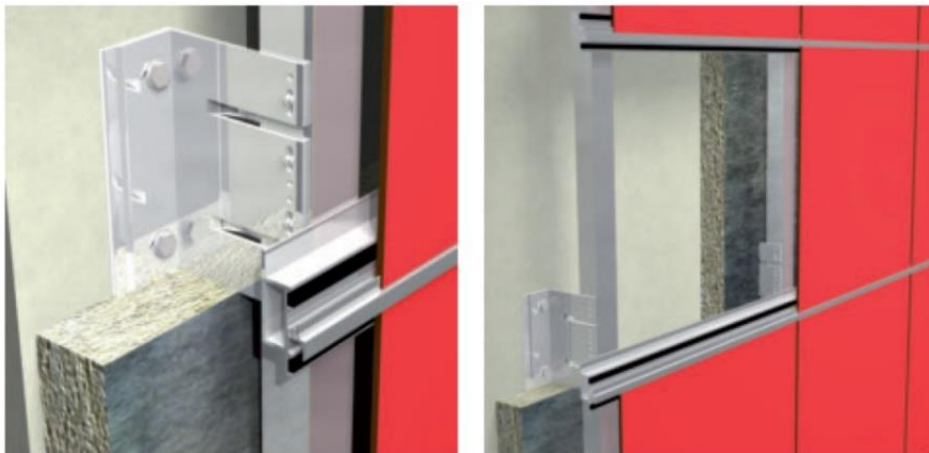
**Figura 54 - Fixação linear e revestimento com ranhuras contínuas nos bordos**

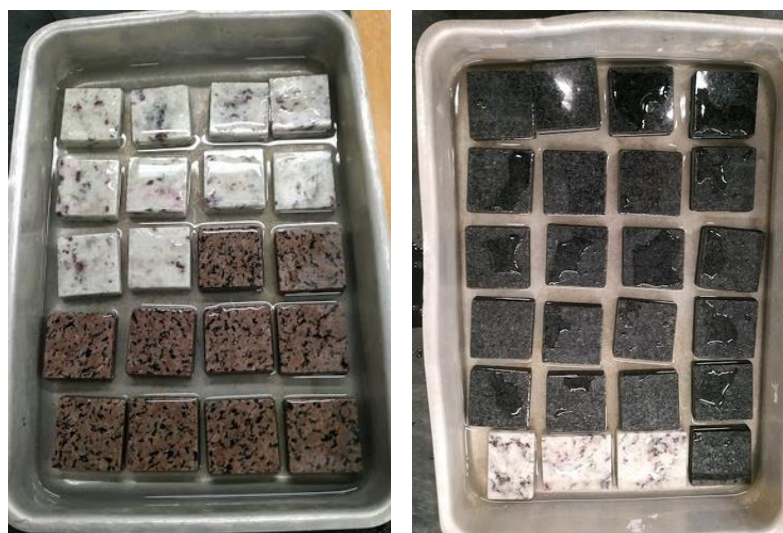
**Figura 58 - Corpos de prova submersos até 1/3 da sua altura**

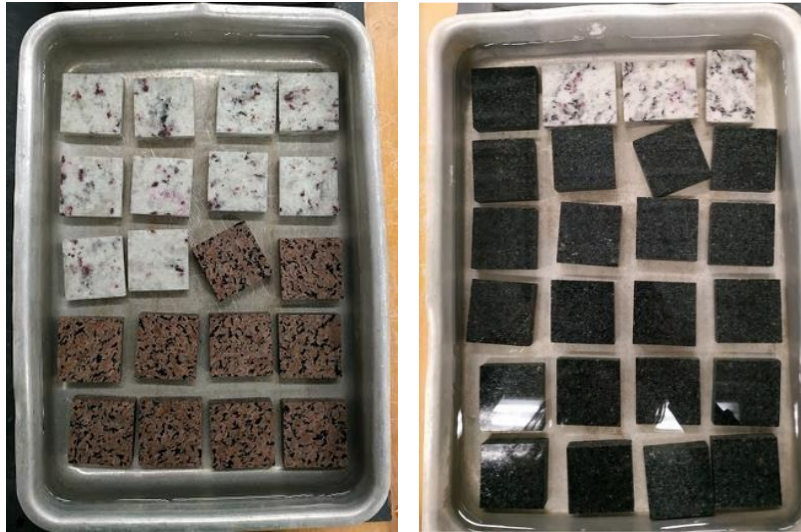
**Figura 59 - Corpos de prova com a submersão completa**

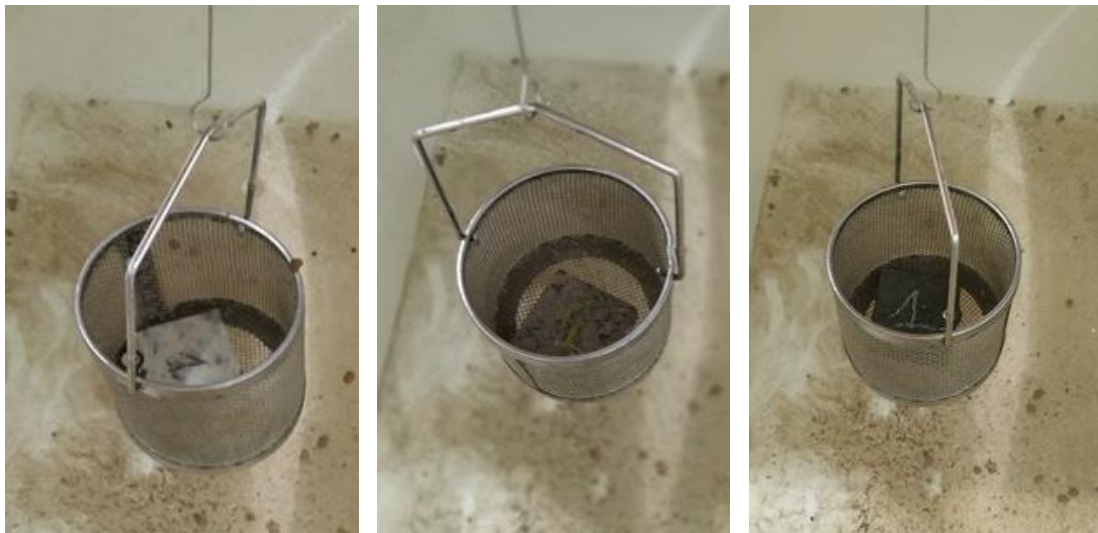
**Figura 60 - Processo de pesagem submersa dos corpos de prova através da balança hidrostática**

Concluída essa etapa, os corpos de prova foram pesados submersos em água e obtve-se a sua massa submersa. O procedimento para a obtenção da massa submersa exige uma balança hidrostática, conforme visualiza-se na Figura 60.

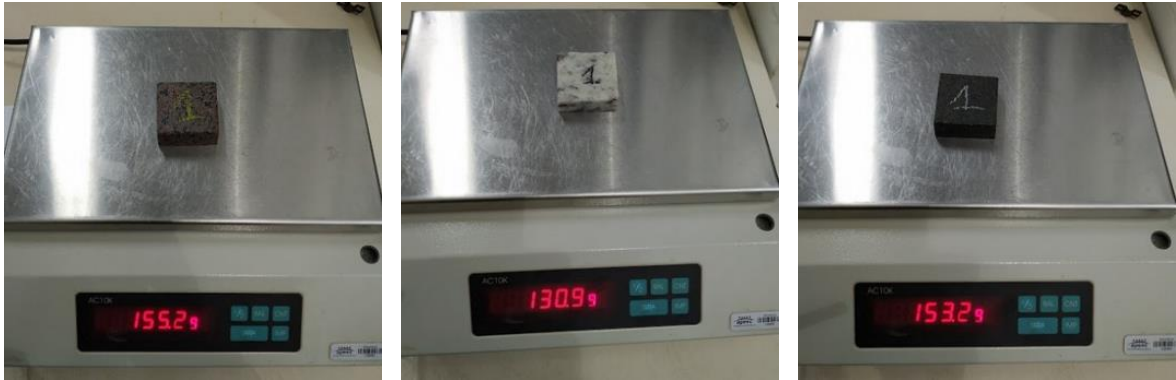
**Figura 61- Pesagem dos corpos de prova saturados**

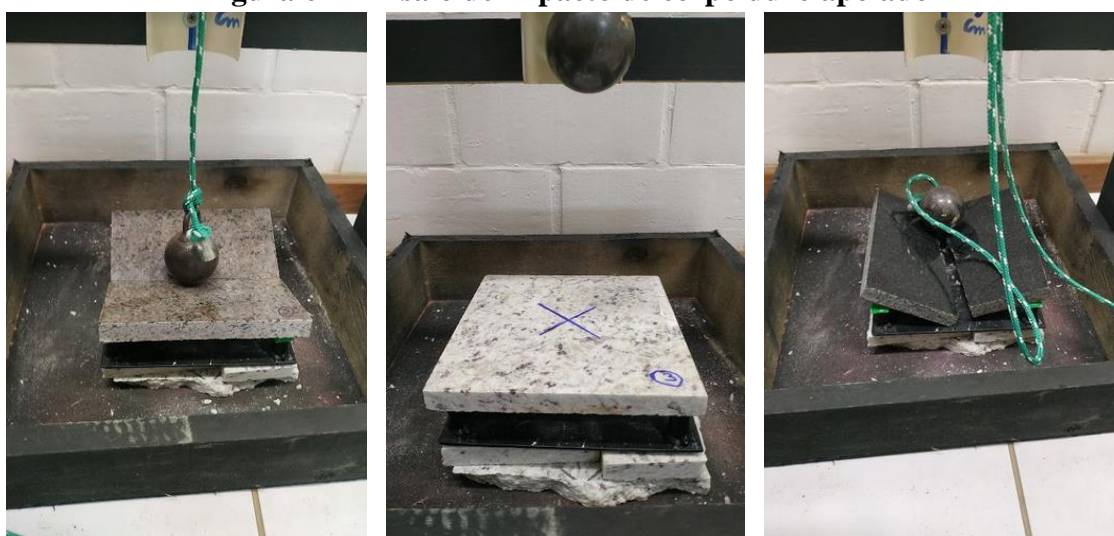
**Figura 67 - Ensaio de impacto de corpo duro apoiado**

De modo geral, o procedimento adotado foi similar ao estabelecido pela norma. O revestimento foi posicionado sobre os apoios de forma que a face polida dele se situasse na mesma altura que quando assentado sobre a areia, para que a queda inicial também fosse de 20cm. Nesse ensaio também foram testadas 5 amostras com dimensões de 200mm x 200mm de cada um dos três tipos de granito. Posteriormente, a esfera de 1kg foi alçada em alturas, de 5 em 5cm, progressivamente maiores até que se provocasse a ruptura da placa. Anotou-se também quando o revestimento apresentou fissuração aparente anterior a ruptura efetiva. A realização do ensaio é observada na Figura 67.

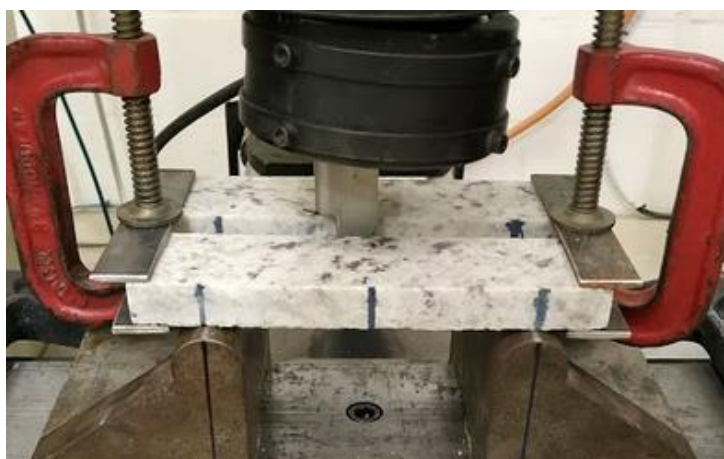
**Figura 73 - Amostra do conjunto ancoragem e granito branco Itaúnas ensaiada a flexão**

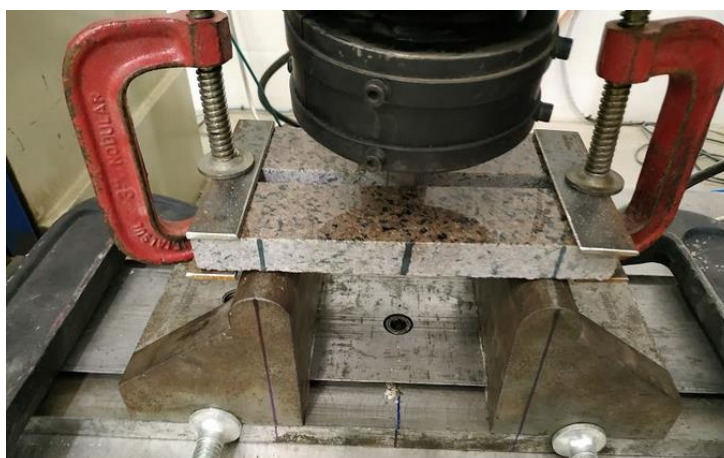
**Figura 74 - Amostra do conjunto ancoragem e granito marrom São Gabriel ensaiada a flexão**

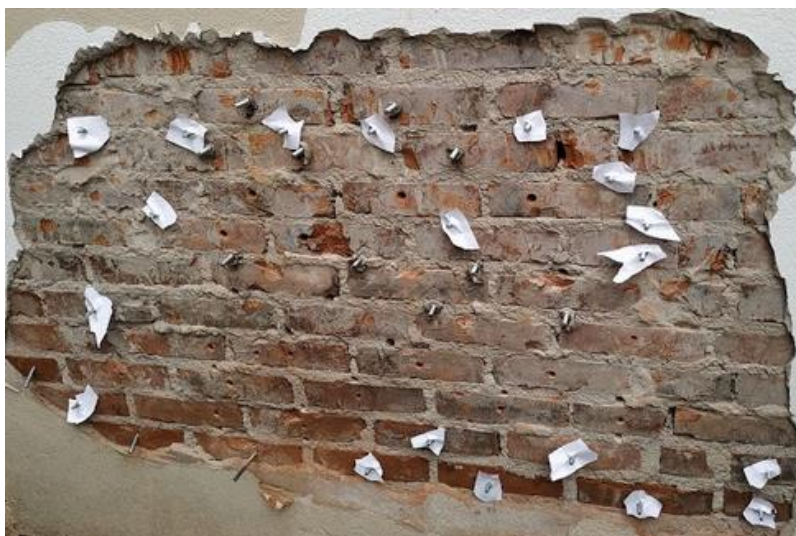
**Figura 78 – Chumbadores em processo de fixação em furos nos tijolos e nas juntas de argamassa**

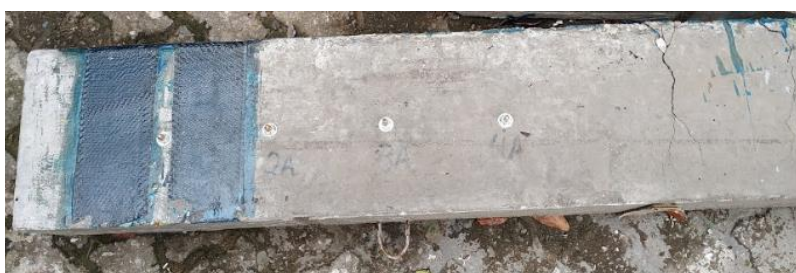
**Figura 79 - Chumbadores fixados em viga de concreto armado C30**

Outro substrato analisado veio a ser o concreto armado, para isso foram reaproveitadas partes íntegras de vigas constituídas por concreto C30 de alta resistência inicial, ensaiadas à flexão no laboratório da UNISC, que foram objeto de outro trabalho de conclusão de curso realizado concomitantemente ao presente trabalho. Na Figura 79 observam-se amostras fixadas em uma das vigas, manteve-se esse padrão de distâncias (165mm) entre chumbadores ensaiados e, também com relação à borda e ao início das fissuras ocasionadas pelo ensaio de flexão.

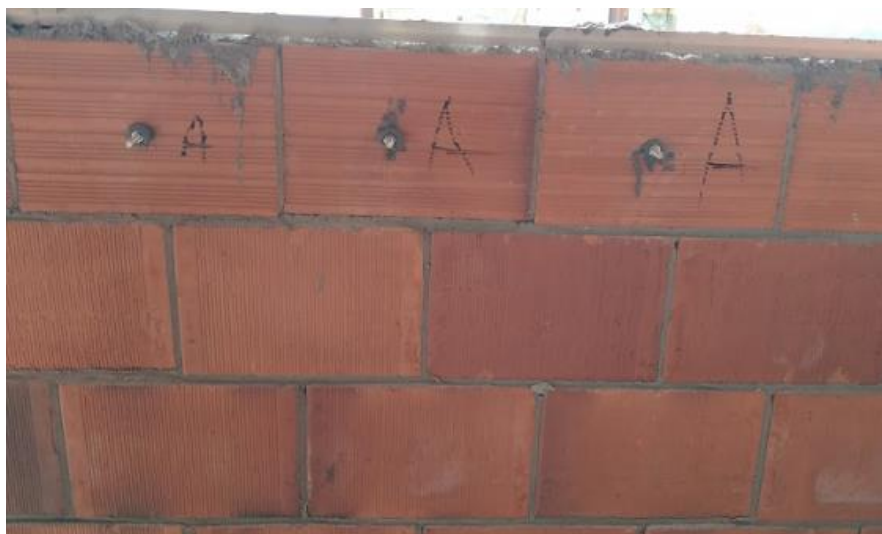
**Figura 80 - Chumbadores fixados em blocos canaleta grauteados em empreendimento de alvenaria estrutural**

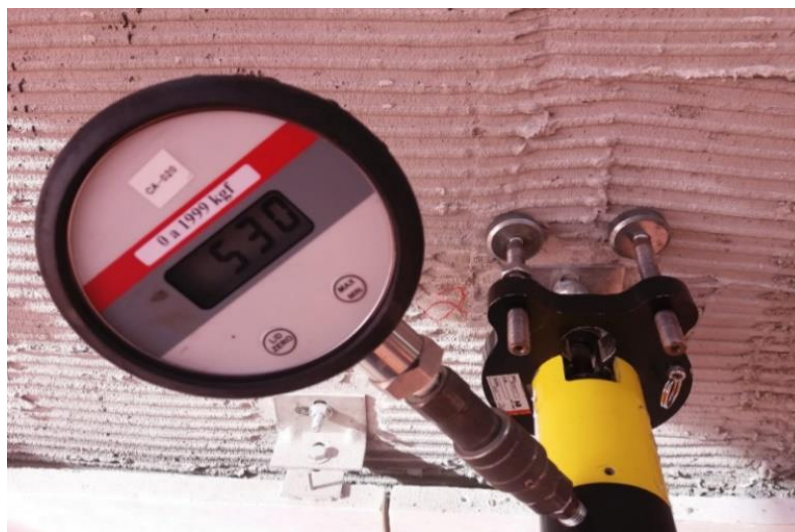
**Figura 81 - Equipamento para a realização do ensaio de arrancamento**

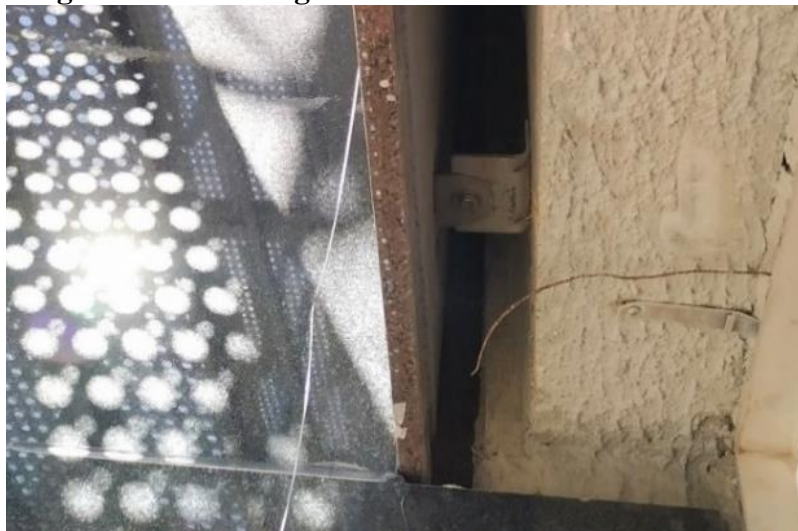
**Figura 88 – Ancoragem descontínua no tardo da rocha**

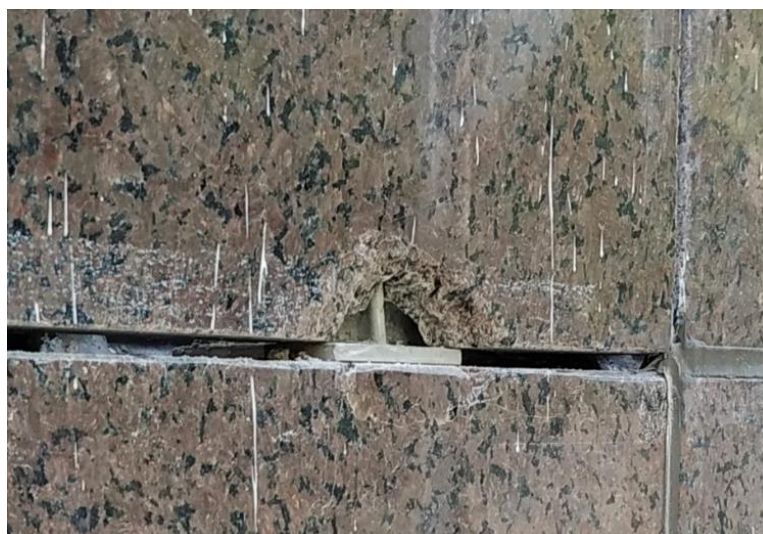
**Figura 91 - Defeito verificado em peça que virá a ser substituída**

No caso de dano severo, a peça deve ser substituída, conforme ocorreu no empreendimento visitado; vale observar que o procedimento não foi complicado por conta de a obra estar em andamento, porém é válido que durante o projeto das ancoragens haja um plano para o caso da necessidade de substituição de uma peça específica e inspeção do sistema, pois

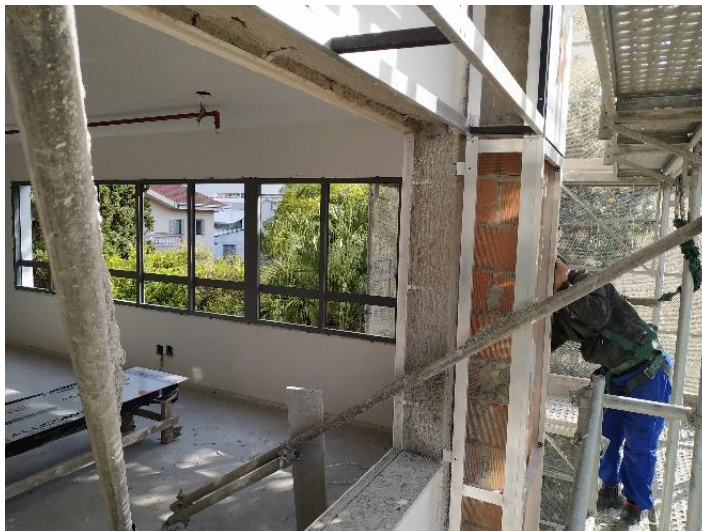
**Figura 92 - Subestrutura auxiliar para a fixação do ACM**

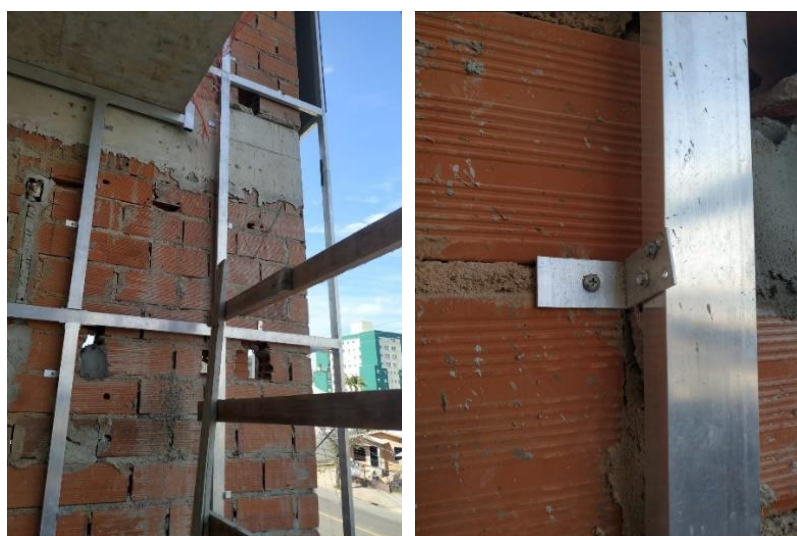
**Figura 96 - Solução adotada de fixação da subestrutura metálica da fachada nas juntas de argamassa de assentamento**

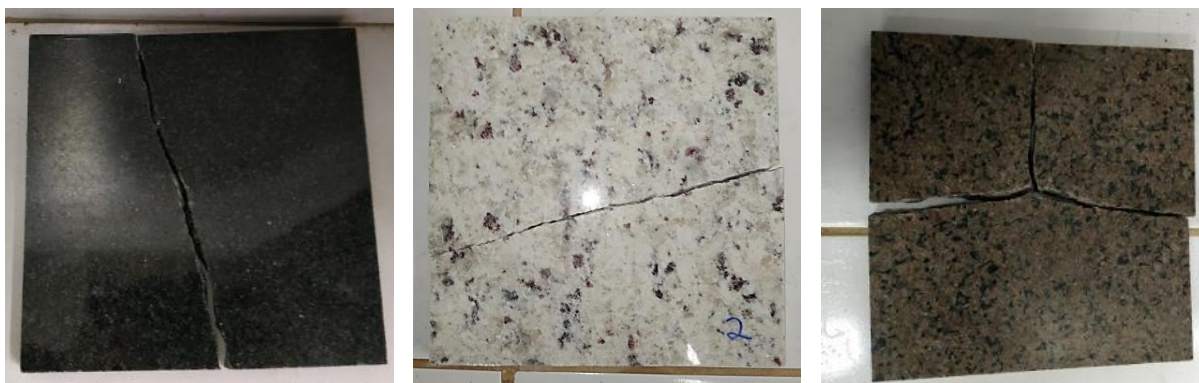
**Figura 97 - Padrões representativos de ruptura verificados no ensaio de impacto de corpo duro**

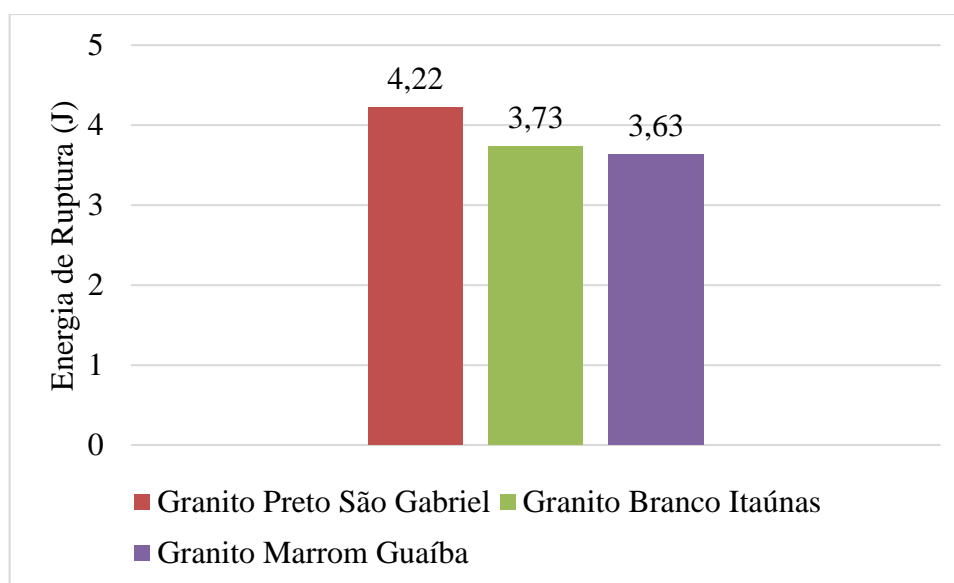
**Gráfico 4 - Energias de ruptura dos granitos sob impacto de corpo duro**

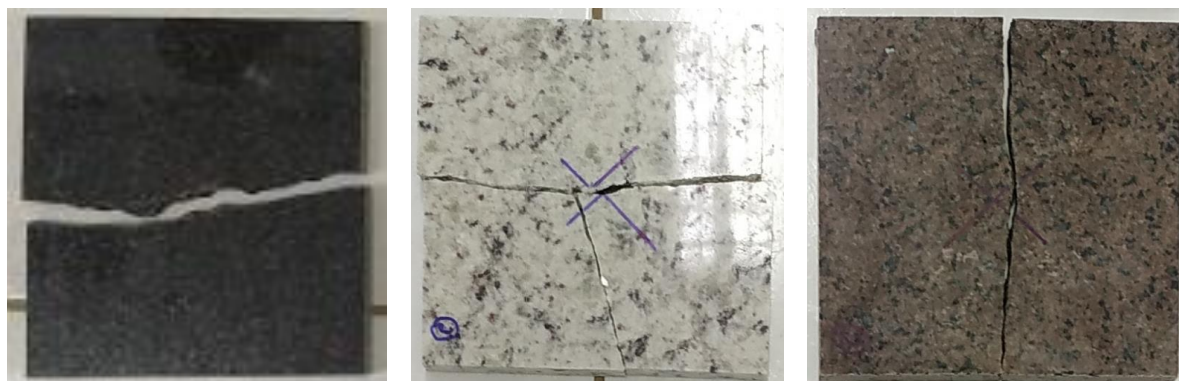
**Figura 98 - Padrões de ruptura representativos no ensaio de impacto de corpo duro apoiado**

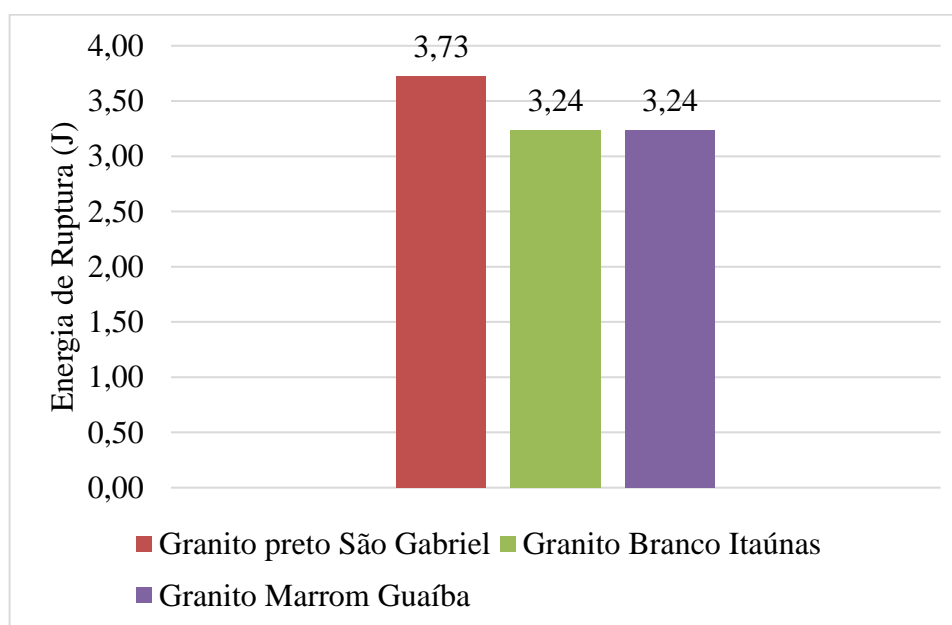
**Gráfico 5 - Energias de ruptura de placas de granito apoiadas em 4 pontos sujeitas ao impacto de corpo duro**

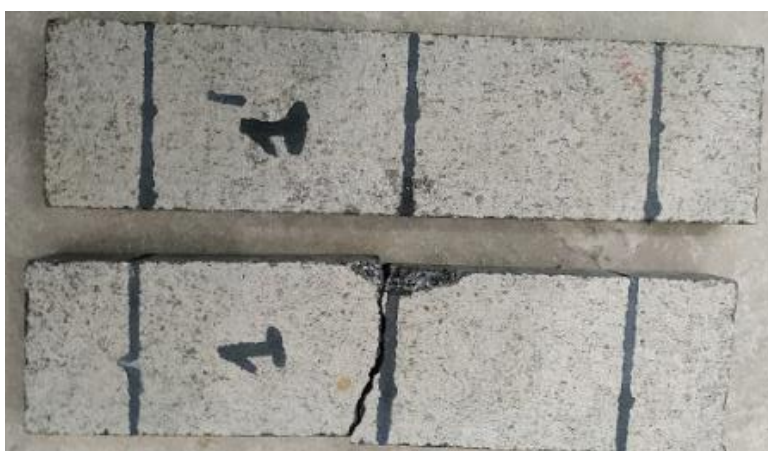
**Figura 101 - Ruptura completa e uma das placas**

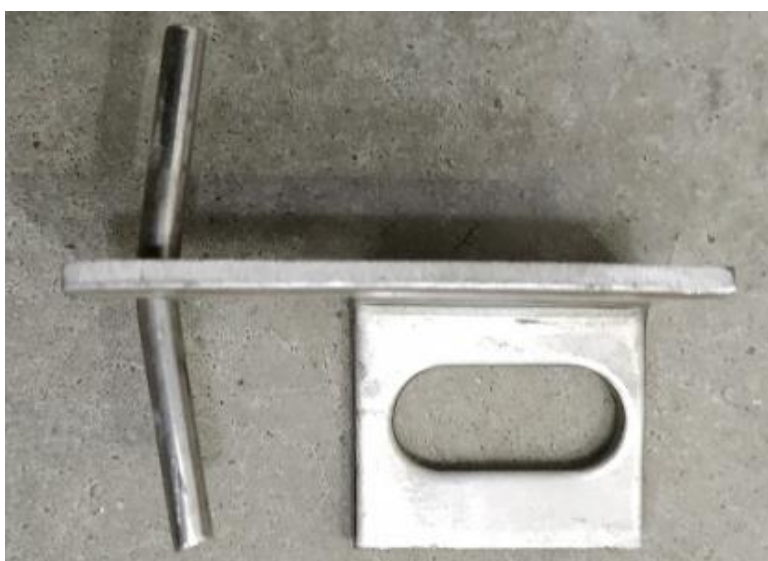
**Figura 102 - *Insert* metálico após a aplicação de carga**

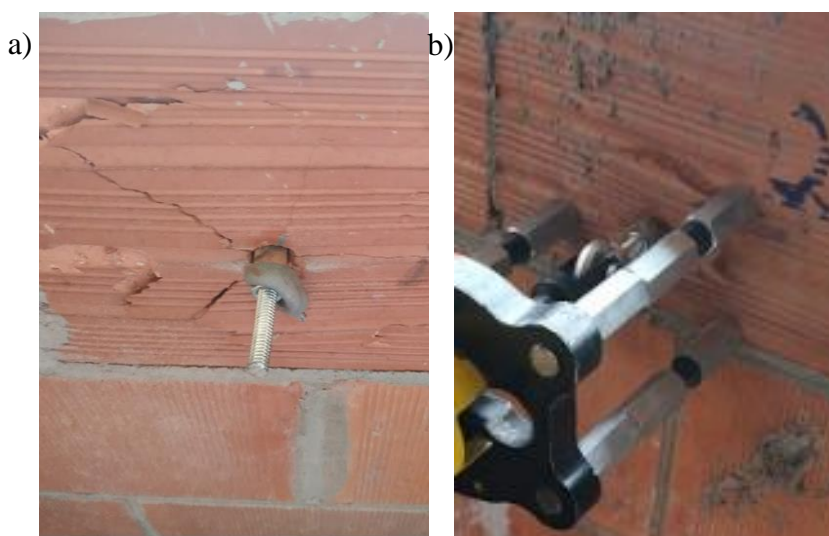
Na Figura 104 são observadas rupturas do substrato com ocorrência de fissuração radial e formação de cone de ruptura. Além desses casos, ocorreram testes em que houve ruptura da rosca do chumbador e também ruptura do substrato com a visualização de fissuras horizontais.

**Figura 104 - Ruptura do substrato em alvenaria estrutural com fissuras radiais (a) e cone de ruptura (b)**

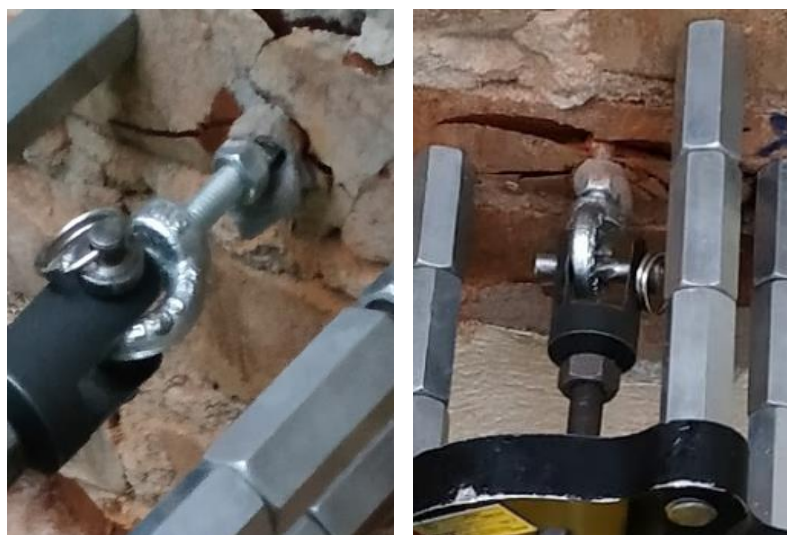
O substrato de tijolos maciços ofereceu cargas últimas de tração inferiores aos demais substratos, nesse sentido todas as rupturas se deram no substrato, no entanto em determinados casos verificou-se a ocorrência de fissuras horizontais e de cones de ruptura. A formação de cone de ruptura é evidenciada na Figura 105.

**Figura 105 - Ruptura do substrato de tijolo maciço, com formação de cone de ruptura**
