CURSO DE ODONTOLOGIA

ÍNDICE DE INFILTRAÇÃO MARGINAL EM DUAS TÉCNICAS DE CIMENTAÇÃO
DE PINOS DE FIBRA DE VIDRO COM CIMENTO RESINOSO
AUTOCONDICIONANTE: ESTUDO “*in vitro*”

Trabalho de conclusão de curso apresentado ao Curso de Odontologia da Universidade de Santa Cruz do Sul para obtenção de título de Cirurgião Dentista.

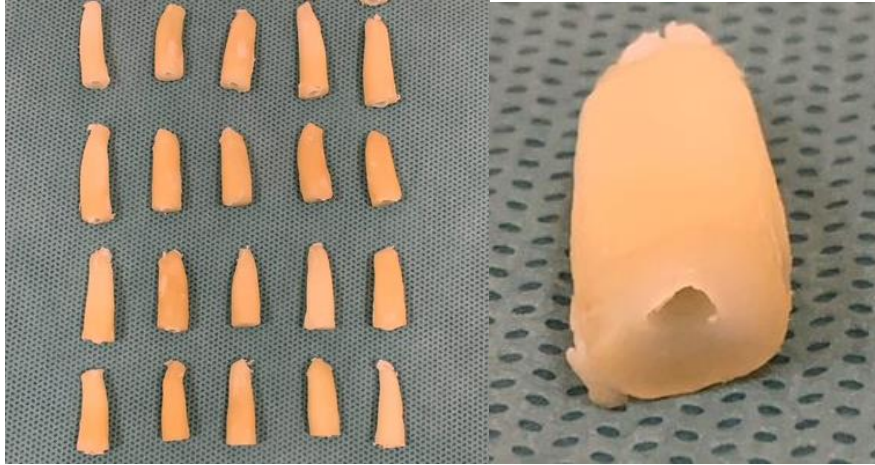
Figura 1. Dentes utilizados; Figura 2. Dente preparado para tratamento endodôntico.

Foram extraídos 80 dentes incisivos inferiores de bovinos, provenientes de carcaças de descarte de frigorífico imediatamente ao abate. Após exodontia, os dentes foram imersos em solução de soro fisiológico com Timol 0,1% em temperatura ambiente (RETIEF, 1991). Todos os dentes extraídos foram limpos, analisados com lupa 3,5x de aumento (BIO-ART®, São Carlos, São Paulo, Brasil) para análise da ausência de possíveis rachaduras, fraturas e quaisquer outros defeitos que influenciam na penetração do corante. Após removido o periodonto, foram então cortadas as coroas no sentido perpendicular ao longo eixo dos dentes (figuras 1 e 2) na região dos colos dentários com disco de carborundum (DENTORIUM®, EUA,). Descartadas as coroas e extraídas as polpas das porções radiculares, estas raízes foram os corpos-de-prova. Dessa forma, é possível analisar os condutos radiculares, sua integridade e uma padronização de diâmetro radicular entre os corpos-de-prova. A seguir foram novamente armazenados na mesma solução e refrigerados por um período de, no máximo 6 meses até a sua utilização.

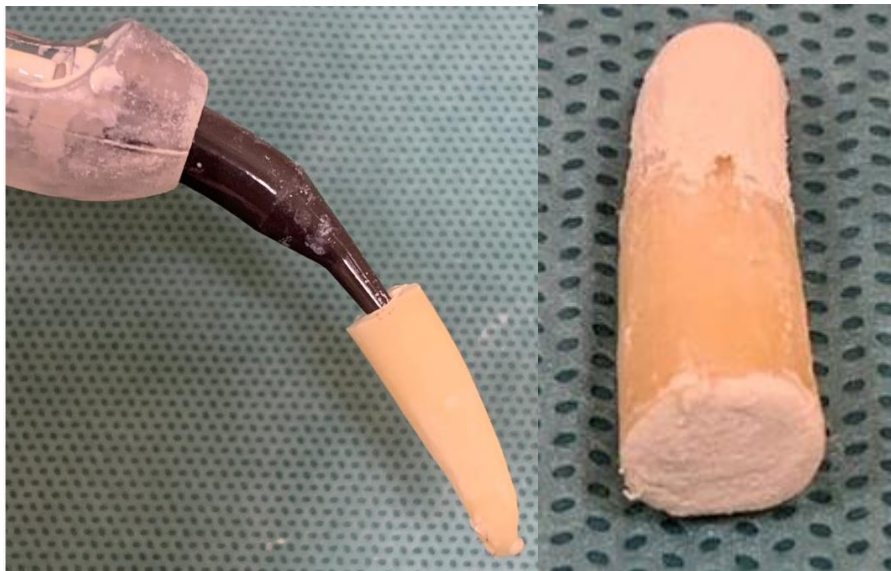
Figura 3. Preenchimento do canal radicular com seringa tipo Centrix®; Figura 4. Corpo-de-prova selado com cimento obturador.

Para simular um tratamento endodôntico e ambiente bucal os condutos radiculares foram preenchidos com cimento de Óxido de Zinco (Endofil, Dentsply Sirona®, Pirassununga, SP, Brasil) com o auxílio de seringa tipo Centrix®. Foi selada a entrada do canal bem como o ápice da raiz com cimento obturador provisório (Villevie®, Joinville, SC, Brasil) e armazenadas durante uma semana em água destilada à temperatura ambiente (figuras 3 e 4).

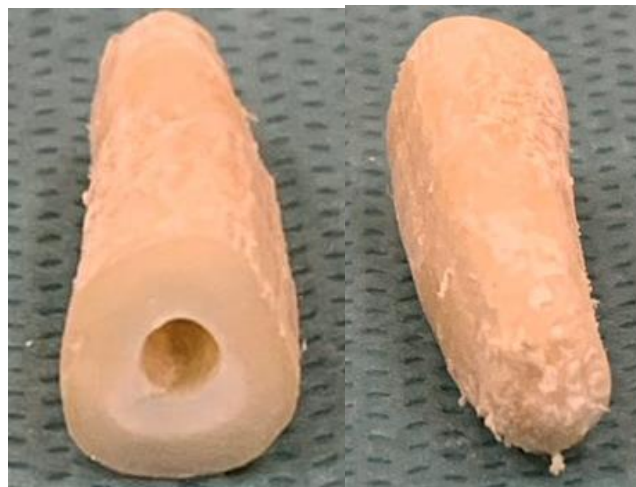
Figura 5 e 6. Corpos-de-prova limpos e desobturados.

Os canais radiculares foram preparados com o instrumento rotatório em baixa rotação (Whitepost DC 3, FGM®, Santa Catarina, Brasil) e irrigação com água destilada (figuras 5 e 6).

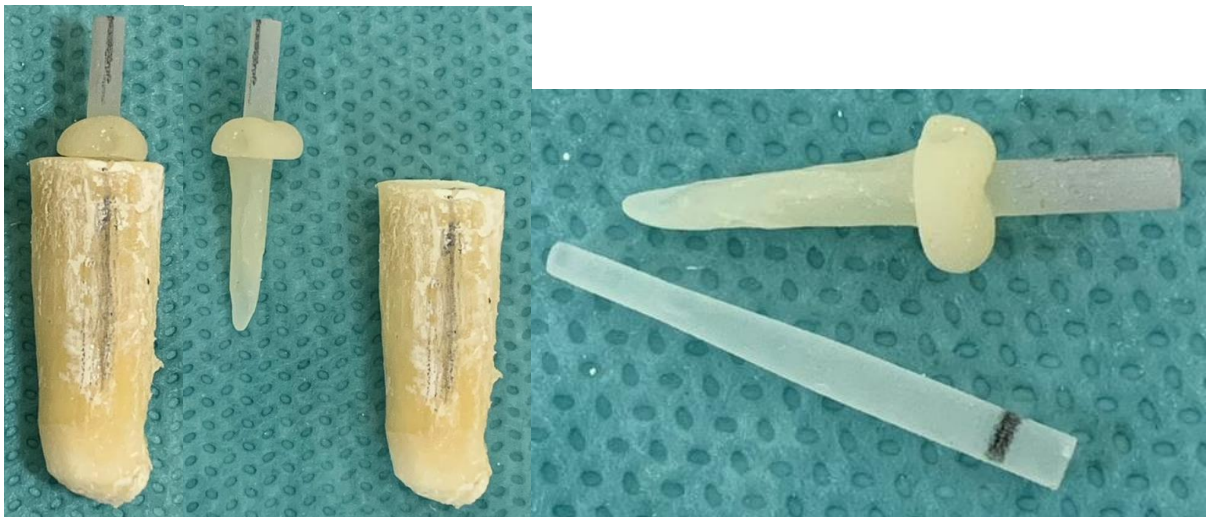
Figura 7 e 8. Pino de fibra de vidro reembasado e encaixe no canal radicular. Figura 9. Comparação entre pinos de fibra de vidro reembasado e não reembasado.

sistema adesivo Single Bond Universal (3M® ESPE, Brasil) e fotopolimerização por 10 segundos. Após, receberam um incremento de resina composta Charisma A2 (Kulzer GmbH®, Hanau, Alemanha) para modelar-se ao canal radicular previamente lubrificado com glicerina líquida (figuras 7 e 8). Essa modelagem foi concluída com fotopolimerização por um minuto. Teve-se o cuidado de manter o pino de fibra de vidro na posição mais centralizada possível. Todos os pinos reembasados foram testados quanto à sua adaptação nos canais radiculares. Esses pinos foram então higienizados com álcool à 70% e receberam um leve jato de óxido de alumínio (Bio-art®, 50 microns, São Carlos, SP, Brasil) para remoção total da superfície não polimerizada da resina composta (Marques et al. 2016). Para a cimentação foi utilizada a mesma metodologia do Grupo I.

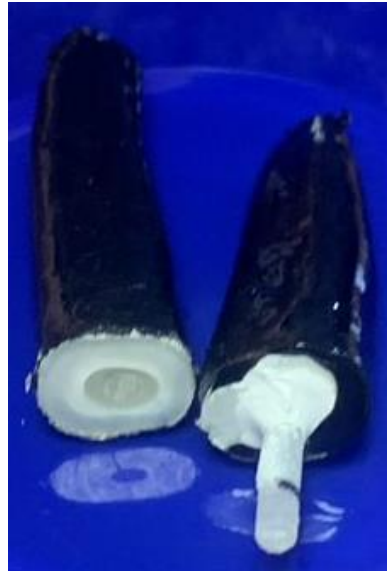
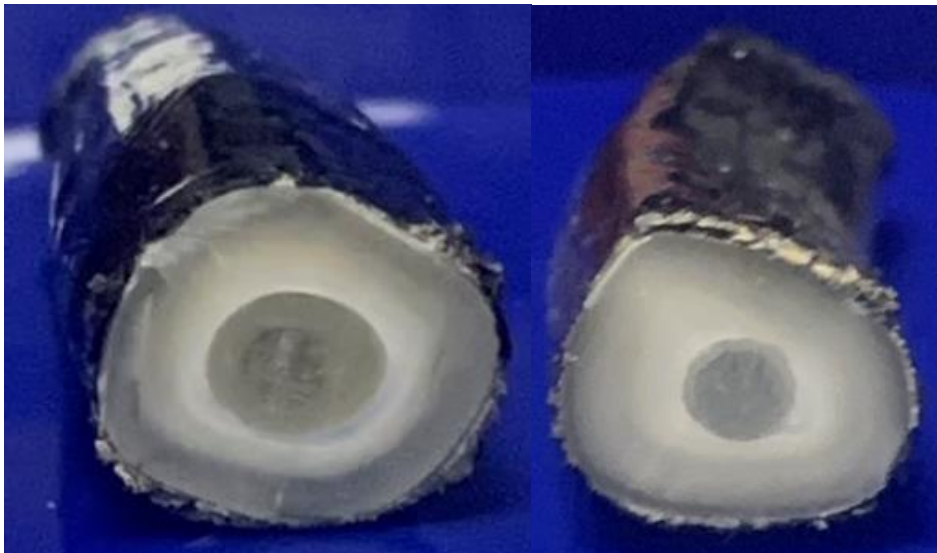
Figura 10. Antes e depois do corte de excessos. Figura 11. Corpo-de-prova com pino de fibra reembasado. Figura 12. Corpo-de-prova com pino de fibra de vidro não reembasado.

As raízes de todos os corpos-de-prova foram impermeabilizadas com esmalte de unha cor preta (RISQUÉ®, Senador Canedo, GO, Brasil). Decorridos 30 minutos para total secagem foram, imediatamente, cortados os excessos de cimento e remanescentes dos pinos de fibra com disco diamantado (MIG Tools®, Brasil) (figuras 10, 11 e 12).

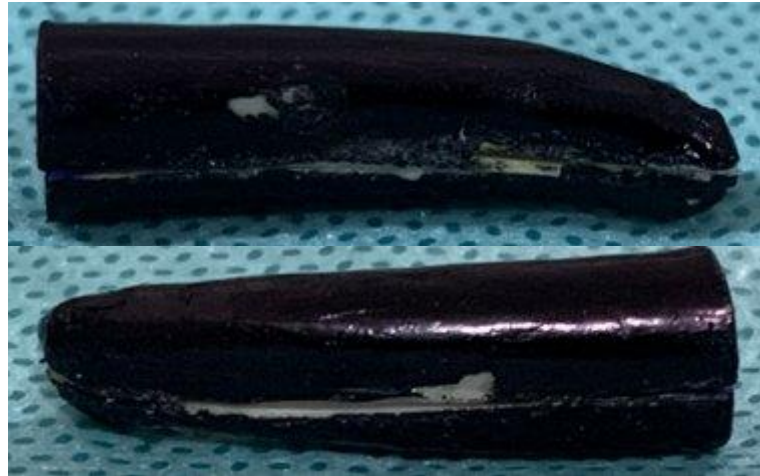
Figura 13 e 14. Corpos-de-prova seccionados ao longo eixo.

Concluída a fase de coloração, com o auxílio de disco diamantado (MIG Tools®, Brasil) e micromotor elétrico (Marathon® N7R), os corpos-de-prova foram seccionados em sentido ao longo eixo com movimentos intermitentes (figuras 13 e 14) de tal forma a dividi-los em 2 fatias. Depois do seccionamento, foram retiradas as duas

fatias de pinos de fibra de vidro de dentro do canal radicular para que houvesse uma visão de infiltração em toda a circunferência do canal.

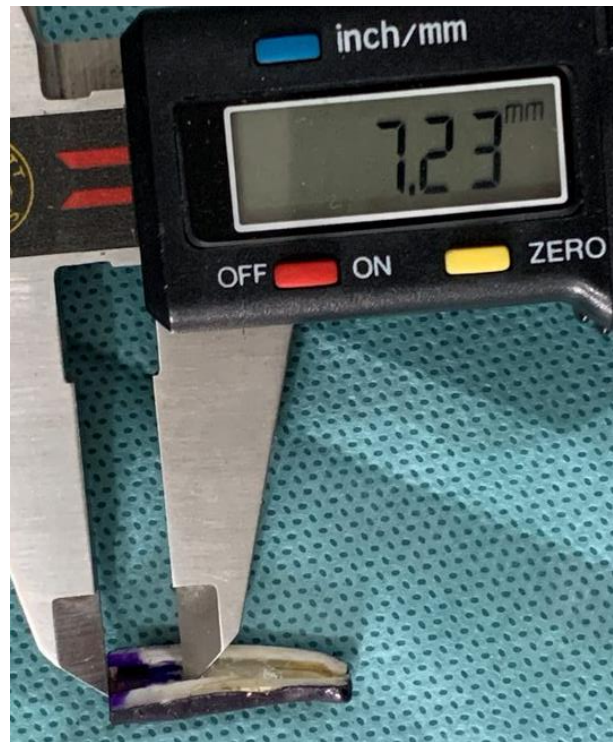
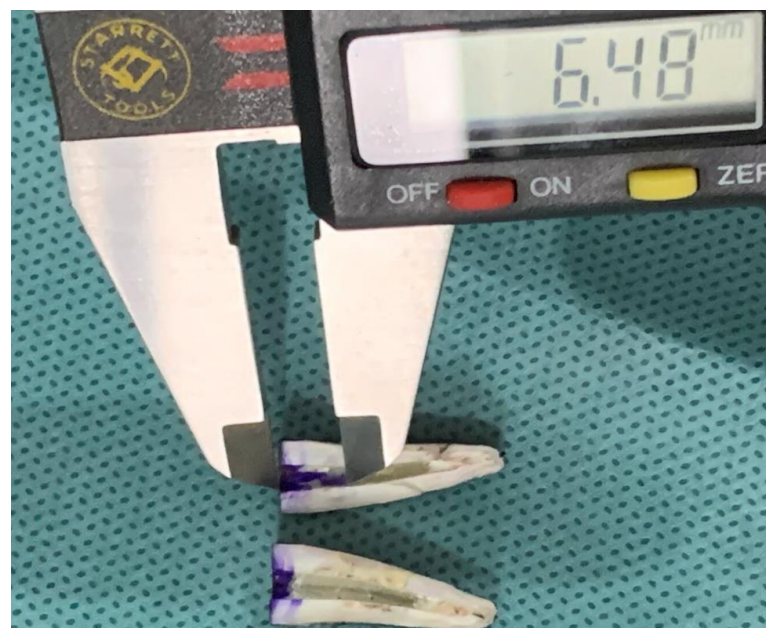
Figura 15 e 16. Método de avaliação dos corpos-de-prova, pino de fibra de vidro reembasado e não reembasado respectivamente.

Após o seccionamento foram verificados os índices de infiltração marginal de ambas as fatias com o auxílio de uma lupa médica de aumento 3.5x (BIO-ART®) e um paquímetro digital (Starrett®, Brasil) (figuras 15 e 16), a fim de medir a profundidade de penetração do corante violeta genciana, sabendo-se que quanto maior o valor, maior a profundidade de penetração (figura 17).

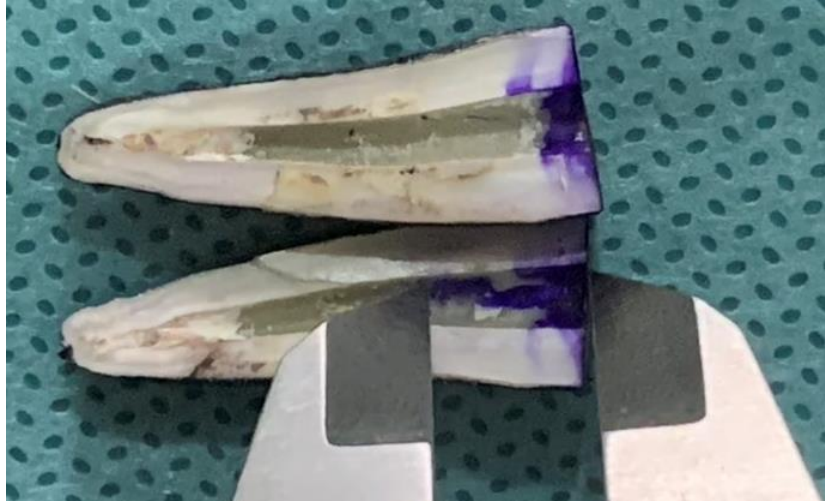
Figura 17. Infiltração presente em fatias do mesmo corpo-de-prova.

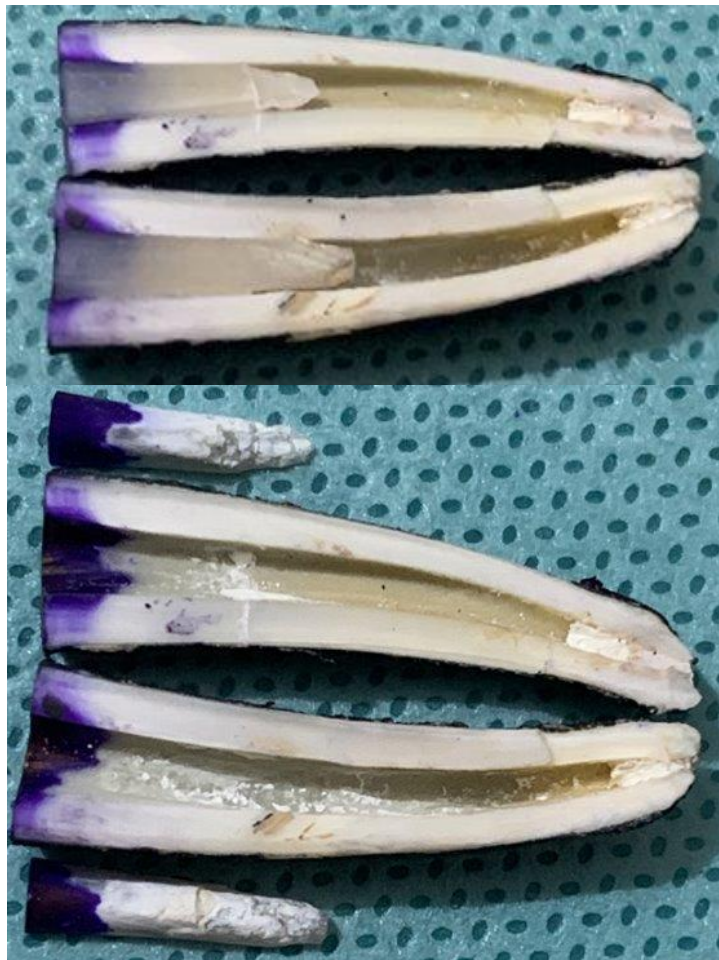
Figura 18. Corpo-de-prova seccionado para análise de infiltração. Figura 19. Remoção dos pinos de fibra de vidro, visualização de infiltração ao redor das paredes do canal radicular.
