**ESTUDO SOBRE EFLORESCÊNCIAS OCASIONADAS EM ALVENARIA  
ESTRUTURAL CERÂMICA**

Trabalho de Conclusão apresentado ao Curso de Engenharia Civil da Universidade de Santa Cruz do Sul – UNISC para a obtenção do título de Engenheiro Civil.

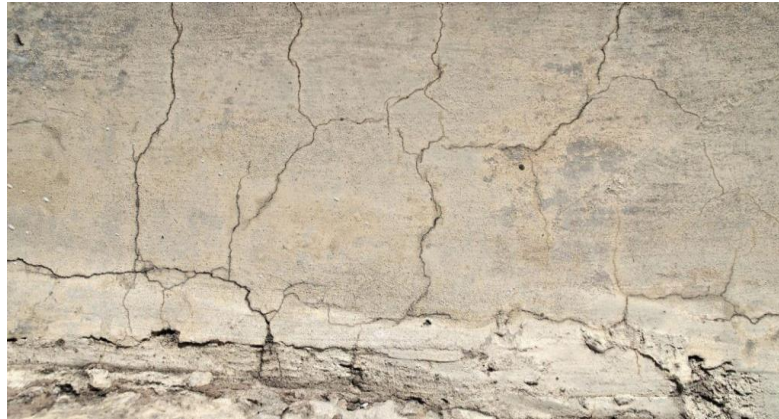
**Figura 4 - Fissura por retração do concreto**

As fissuras ocasionadas pela retração do concreto são formadas por linhas irregulares e podem se disseminar por grande parte da área concretada, conforme revela a figura 4.

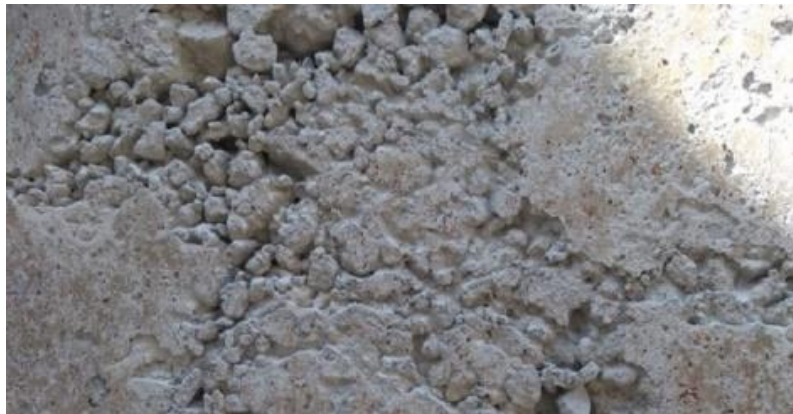
**Figura 10 – Segregação do concreto**

Neville (2016) define a segregação como uma separação dos elementos que compõe a mistura do concreto (cimento, areia, brita e água), de maneira que a distribuição deles deixa de ser uniforme. Na figura 10, é possível visualizar como os elementos acabam se desagregando.

Segundo Arivabene (2015), se ocorrer um erro de lançamento ou de adensamento, os agregados se separam da argamassa, formando um concreto cheio de vazios, permeável, que permite a passagem de água entre os poros com facilidade. Entretanto, para Neville e Brooks (2013), com métodos adequados de manuseio, transporte e lançamento, a probabilidade de ocorrer segregação pode ser bastante diminuída. Nesse ponto, visando minimizar a segregação, Mehta e Monteiro (2008) acrescentam que é recomendável lançar o concreto o mais próximo possível da área desejada de maneira que o concreto não percorra distâncias muito longas. Para Neville (2016, p. 215), existem duas formas de segregação:

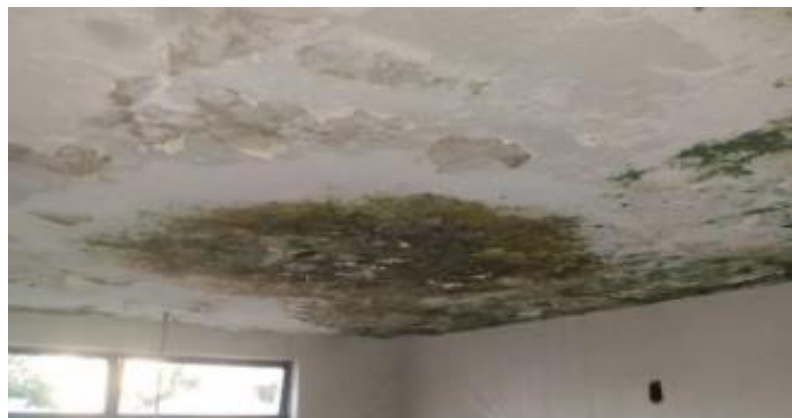
**Figura 11 - Manchas de mofo no teto**

Como a atuação dos fungos é determinante para o surgimento da manifestação patológica, é possível prevenir a sua disseminação fazendo uso de produtos fungicidas apropriados na argamassa que venham a impedir o desenvolvimento desses microrganismos. Na figura 11 é possível visualizar as manchas escuras ocasionadas pelo mofo.

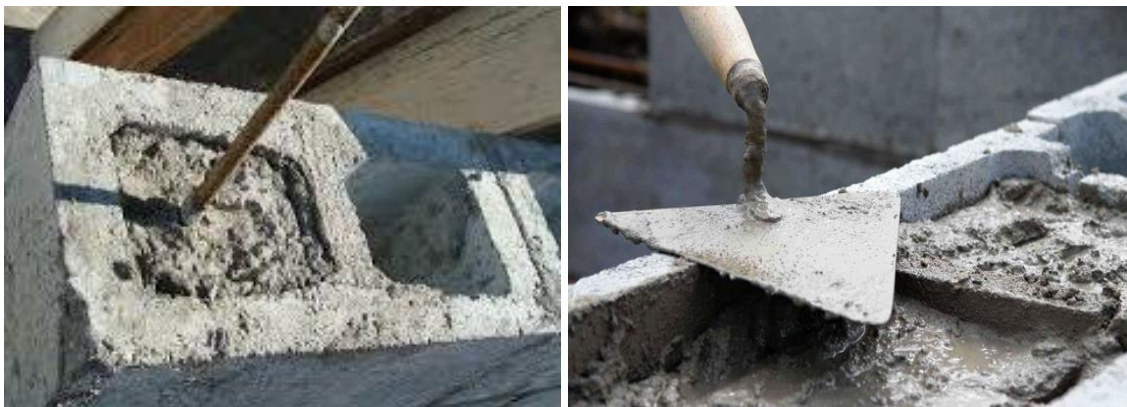
**Figura 14 – Graute estrutural**

Segundo Camacho (2006), o material citado apresenta grande capacidade resistiva aos esforços de compressão impostos pelo carregamento vertical da alvenaria, além de que possui alta trabalhabilidade devido à sua fluidez. Diante disso, tem a função de proporcionar grande resistência para a estrutura, além de obter uma melhor sintonia entre graute/armadura fornecendo maior aderência um ao outro. O graute é indicado para o preenchimento de espaços vazios, a exemplo dos furos dos blocos estruturais, conforme demonstra a figura 14.

Voltando ao tema do presente trabalho, o cimento presente no graute, por conter grande quantidade de hidróxido de cálcio possibilita um maior aparecimento de eflorescências nos elementos em que tal concreto for utilizado.

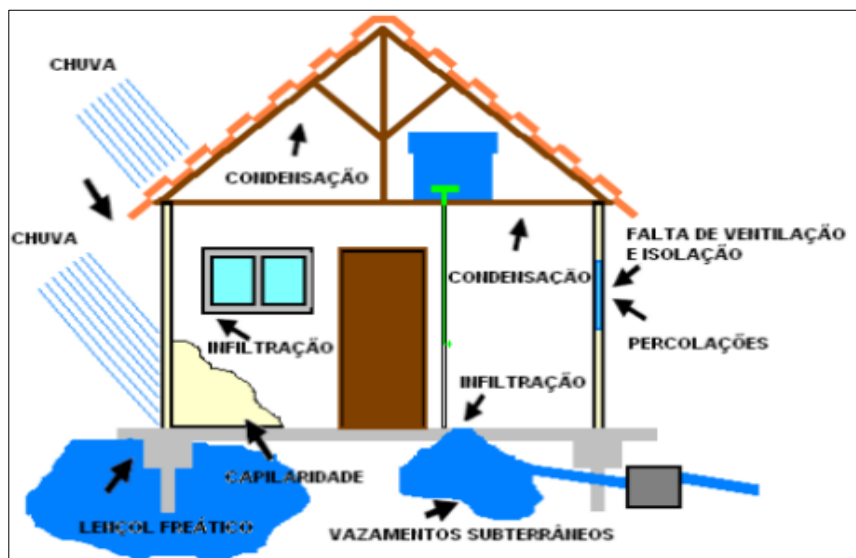
**Figura 17 – Formas de ingresso de água na edificação**

A segunda forma está relacionada com os compostos constituintes dos materiais de construção que podem conter elevado teor de sais na sua composição. Complementa também que há outros pontos fundamentais no processo de formação dos depósitos salinos, como a dissolução dos sais e a textura capilar do material envolvido. A capilaridade tem papel vital para o desenvolvimento da manifestação patológica e pode tanto facilitar, como dificultar a migração da água pelo interior do elemento. Como mencionado, a presença de umidade é um dos fatores principais que desencadeiam a formação das eflorescências, e por sua vez, é de extrema importância destacar como ocorre o ingresso da água na estrutura, o que é possível visualizar através da figura 17.

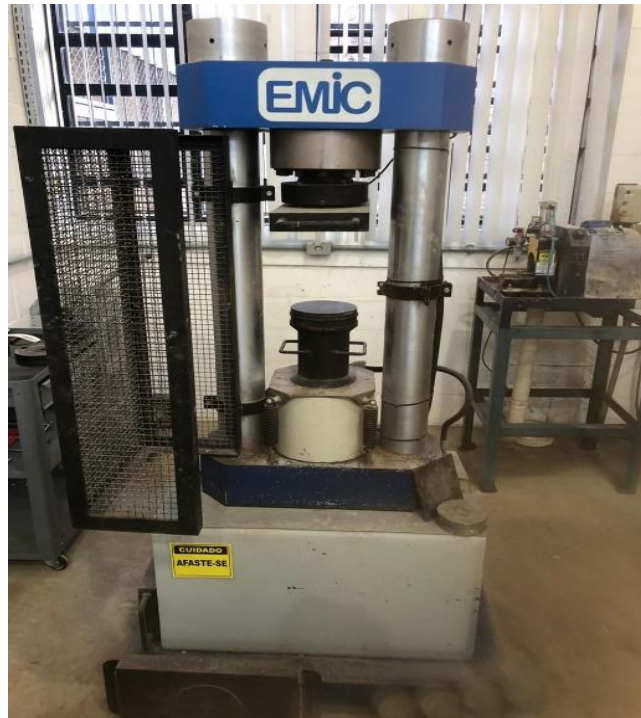
**Figura 19 – Máquina de compressão**

Para a realização deste ensaio foram usadas quatro amostras de graute em formato cilíndrico, os quais foram nivelados através da retificação tanto da base quanto do topo, evitando assim a má compressão que interferiria diretamente nos resultados de resistência. Além disso foram removidas as impurezas contidas nos elementos e feita a limpeza dos pratos da máquina para receber o encaixe do corpo de prova para posterior rompimento.

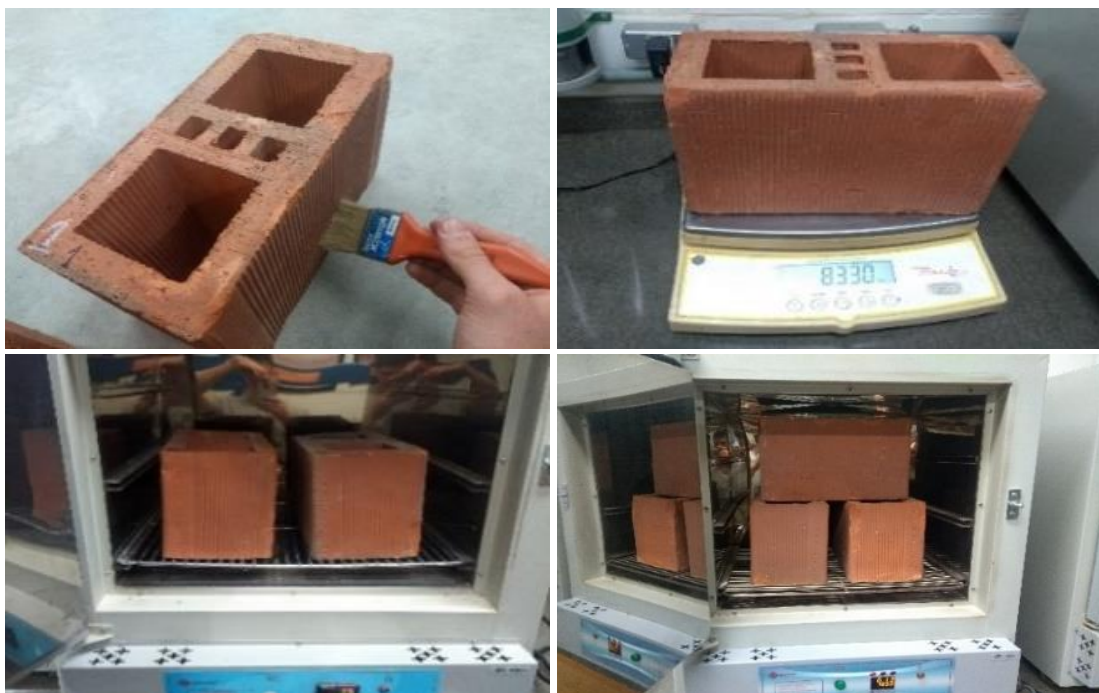
**Figura 24 – Limpeza, pesagem e blocos na estufa**

Após a limpeza os blocos foram expostos à secagem por 24 horas em estufa com temperatura controlada de  $(105\pm 5)^{\circ}\text{C}$ , sendo retirados a cada hora para a pesagem até não diferisse 0,25% da sua massa total. As etapas acima mencionadas podem ser conferidas na sequência de imagens expostas na figura 24.

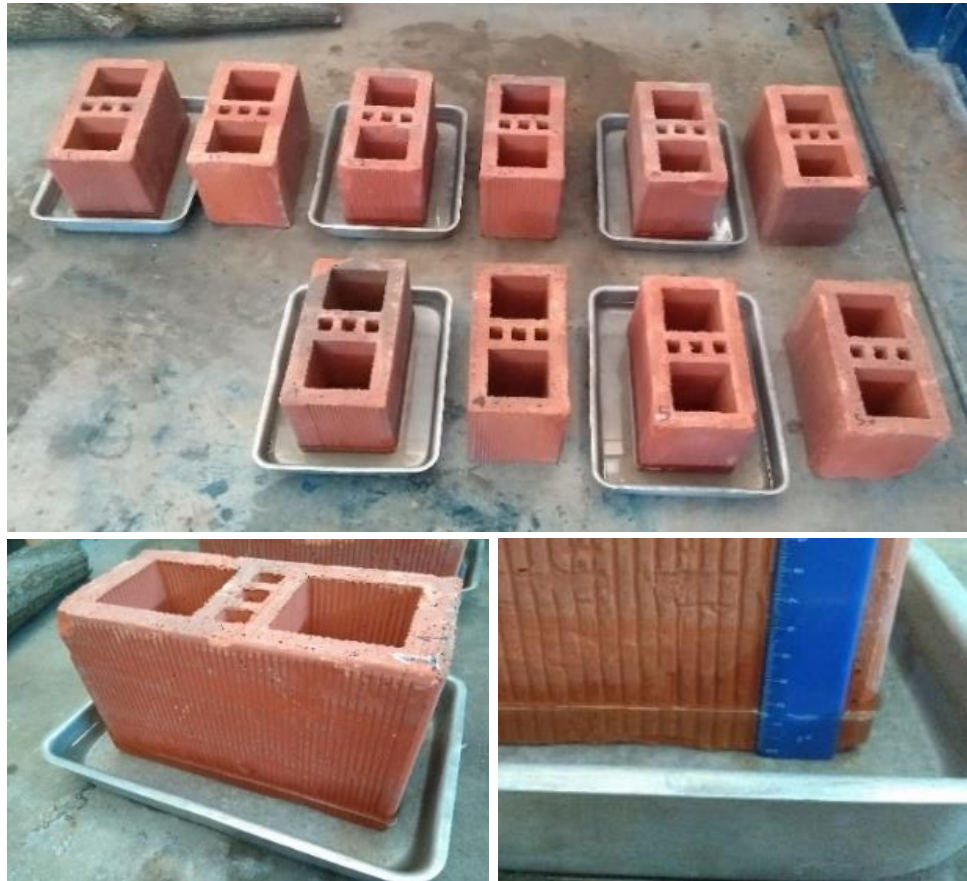
**Figura 25 – Blocos dispostos nos recipientes impermeáveis**

Os exemplares ficaram em repouso por sete dias, com reposição da água na medida da sua evaporação para manter a lâmina de 25mm, como proposto na NBR 15270: 2017. Ultrapassado esse período, os blocos foram submetidos novamente ao processo de secagem mencionado anteriormente, com a pesagem dos blocos individualmente em intervalos de 1h até a completa secagem, para finalmente serem inspecionados de forma visual.

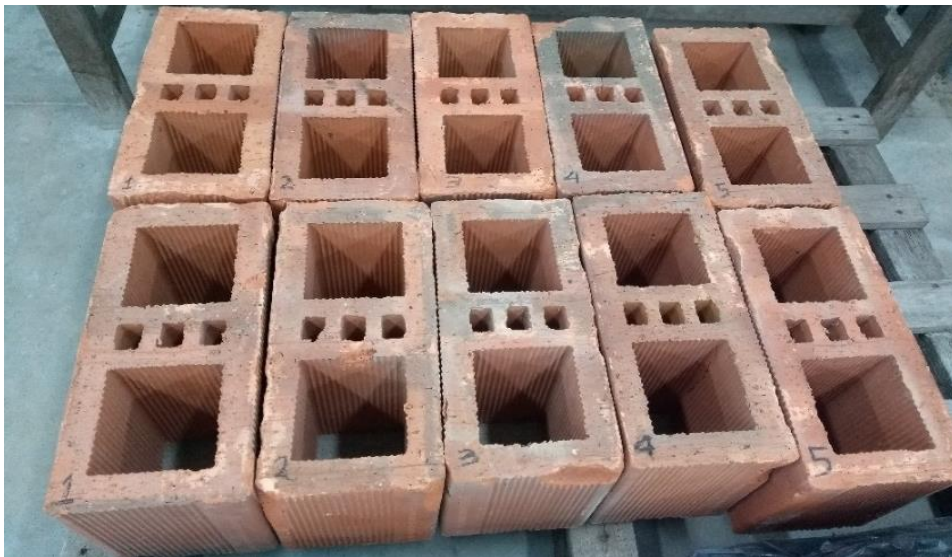
**Figura 26 – Blocos cerâmicos sem aparição de eflorescência**

A imagem 26 contendo os elementos utilizados no referido ensaio revela a inexistência de qualquer mancha branca na superfície dos blocos, confirmando o resultado acima apresentado.

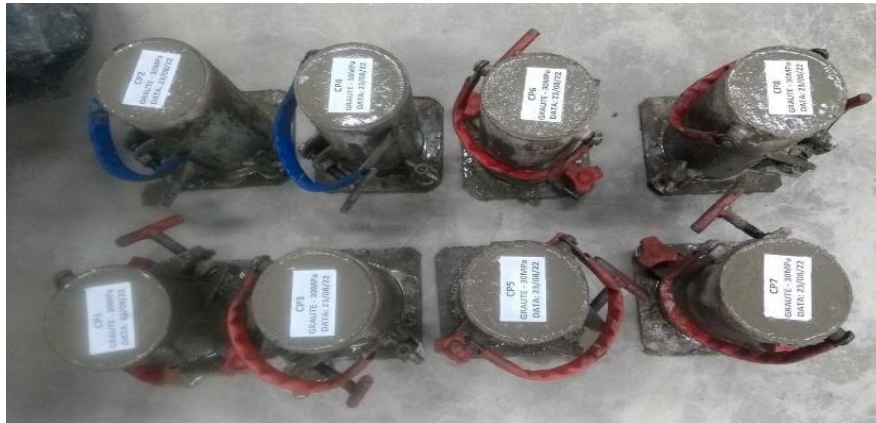
**Figura 27 – Graute moldados em formas metálicas**

moldagem e cura de corpos de prova, com a aplicação de doze golpes de soquete nas duas camadas de material para evitar a formação de vazios. Após o preenchimento completo, os elementos permaneceram em repouso por aproximadamente 48 horas antes da desmoldagem, período este necessário para o endurecimento do material. Os elementos moldados são expostos na imagem 27.

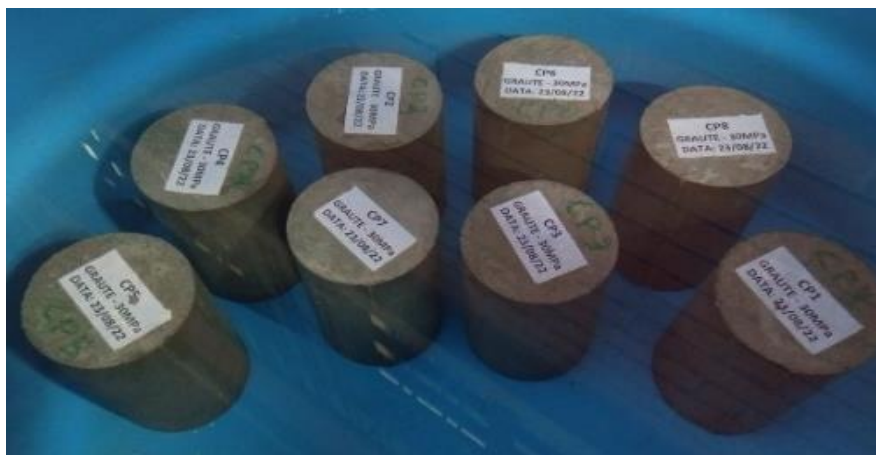
**Figura 28 – Corpos de prova submersos em água para cura**

Na sequência os corpos de prova foram desmoldados e imediatamente submersos em recipiente com água, conforme figura 28, permanecendo neste estado até totalizar 28 dias contados da data de moldagem, procedimento este necessário para a obtenção da cura do concreto, seguindo a determinação da mesma normativa.

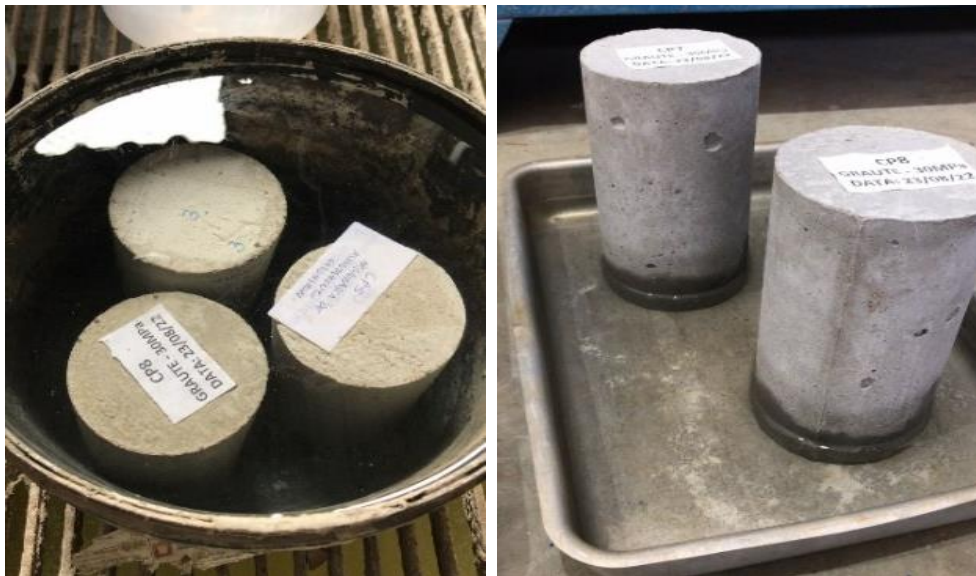
**Figura 29 – Ciclos de molhagem e secagem do graute**

No primeiro teste foram utilizados os mesmos exemplares citados, porém expostos a ciclos de molhagem e secagem. Para tanto, os corpos de prova foram submersos na água e em seguida retirados e expostos para secagem ao ar e após colocados em recipientes com lâmina de água, repetindo-se esse ciclo por aproximadamente cinco vezes com a intenção de criar ambiente favorável para o surgimento da eflorescência. O procedimento descrito pode ser visualizado na imagem 29.

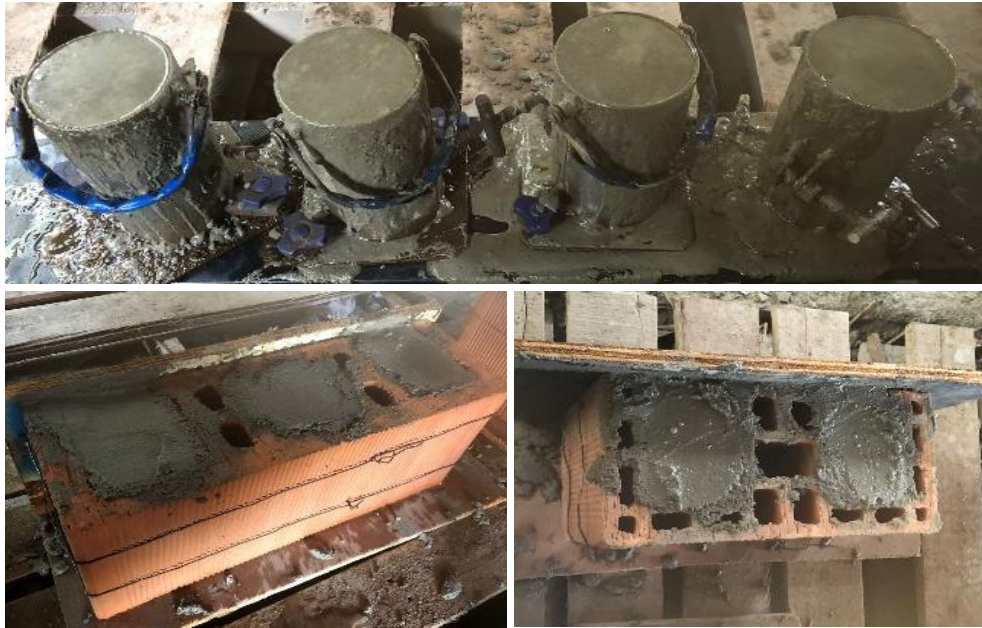
**Figura 30 – Moldagem de corpos de provas**

Sem êxito a primeira tentativa nesse formato variado da metodologia inicial, foi realizada nova moldagem de quatro corpos de prova cilíndricos utilizando graute de lote distinto do anterior. Também foram preenchidos blocos cerâmicos com o referido graute, simulando situação mais próxima da realidade da obra, o que é demonstrado na figura 30. Na tentativa de acelerar o surgimento de eflorescência, optou-se por uma mistura mais fluida não seguindo estritamente as recomendações propostas pelo fabricante no quesito água.

Após atingirem a consistência necessária e desejada, os elementos cilíndricos foram retirados das fôrmas, e assim como os demais, permaneceram sob acompanhamento para identificar alterações, por mais singelas que fossem, sinalizariam o surgimento da patologia investigada o que não ocorreu, frustrando a tentativa.

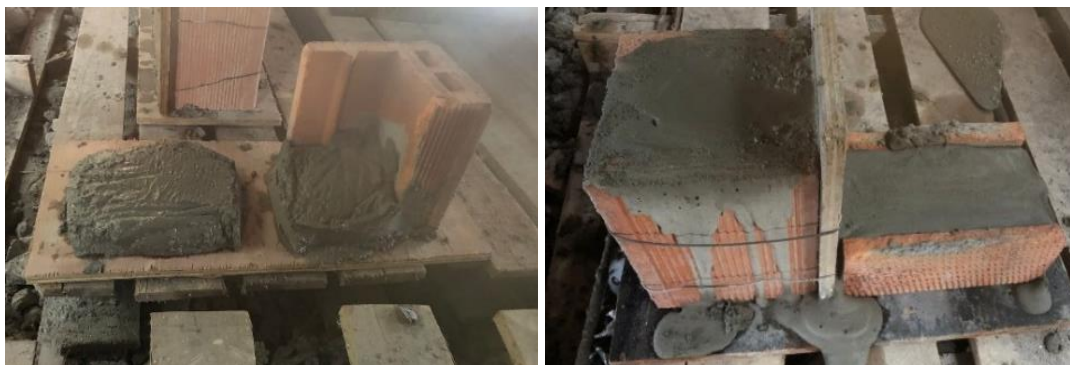
**Figura 31 – Graute aplicado nos blocos cerâmicos**

Por último foram apenas preenchidos com graute de maior hidratação dois blocos cerâmicos menores e também dois corpos de prova em formato irregular. Feitos os procedimentos descritos, constatou-se discreta formação de eflorescência em apenas alguns dos elementos, o que não permitiu chegar a conclusões afirmativas a respeito do agente ou condição que de fato a ocasionou.

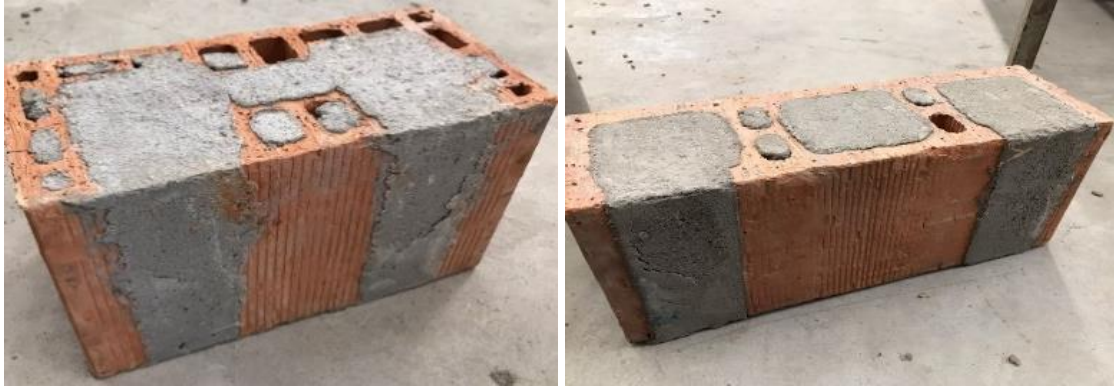
**Figura 32 – Corpos de prova com graute curados**

Para melhor compreensão das etapas realizadas, as imagens da figura 32 contendo os corpos de prova completamente secos, demonstram que os mesmos não apresentam sinais claros de eflorescência.

Os diversos experimentos descritos, por não atingirem o objetivo proposto de formação da eflorescência ou pela sua discreta formação, inviabilizou conclusões acerca dos requisitos necessários para tal manifestação.

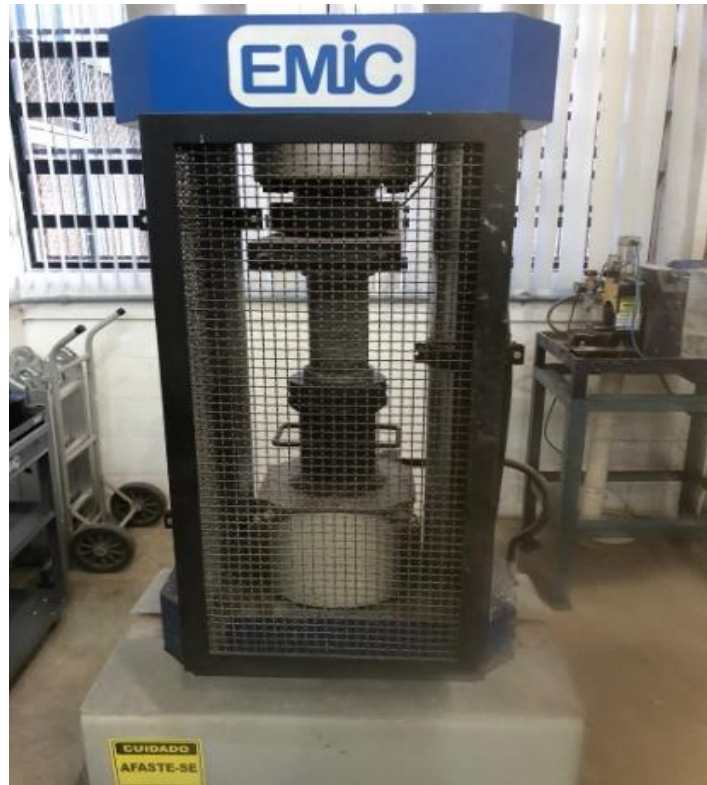
**Figura 33 – Máquina de compressão**

Foi realizada a retificação dos corpos de prova para correto nivelamento da base e topo e na sequência os mesmos foram inseridos na máquina de compressão de forma individual como exposto na imagem abaixo, sendo comprimidos por meio de um pistão pneumático com aumento progressivo da carga até o rompimento total.

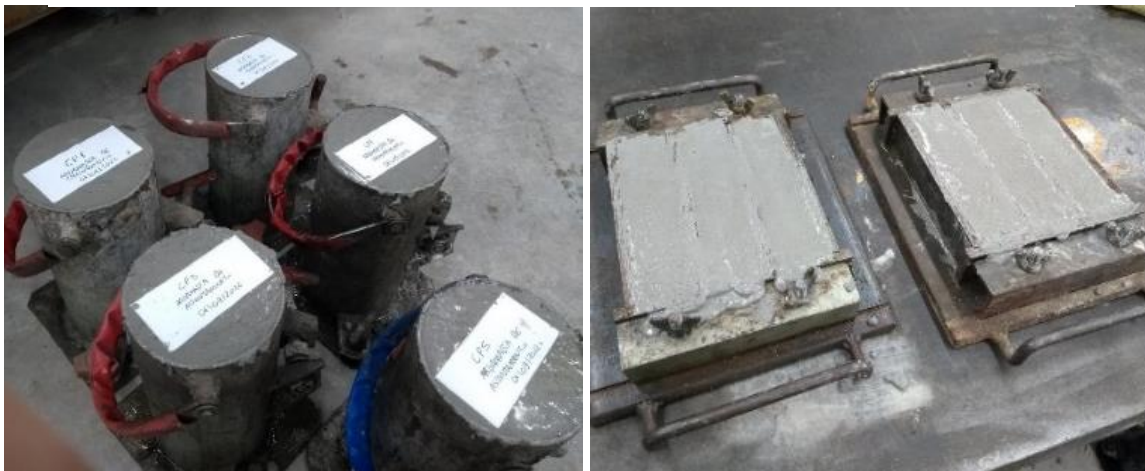
**Figura 34 – Moldagem dos corpos de prova de argamassa de assentamento**

Foram moldados cinco corpos de prova em formato cilíndrico, cada um deles com 20cm de altura e 10cm de diâmetro, seguindo as determinações da NBR 5738:2016. Também seis corpos de prova em barras retangulares com dimensões de (4x4x16) mm. A figura 34 apresenta no seu primeiro quadro os corpos cilíndricos e no segundo as barras, ambos confeccionados em argamassa no seu estado fresco.

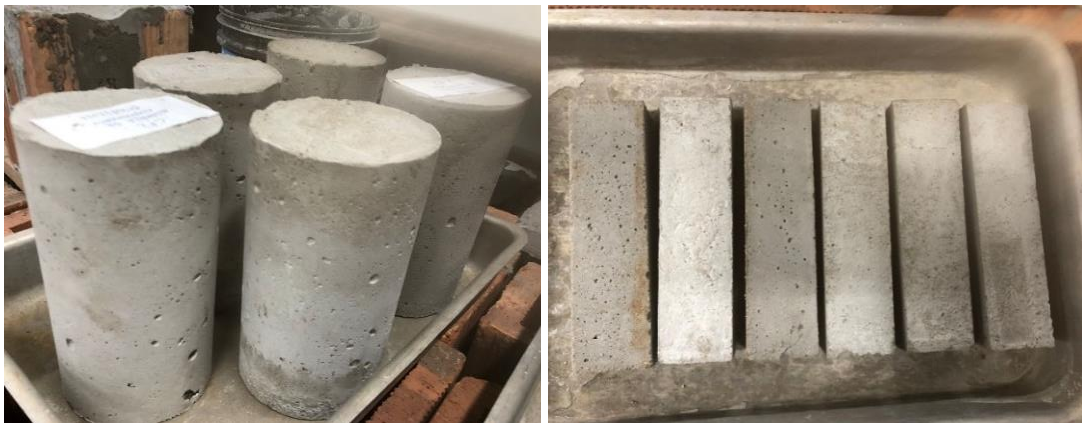
**Figura 35 – Corpos de prova desmoldados aguardando a lâmina de água**

Por último, os elementos foram colocados em bandejas metálicas, como revela a imagem, as quais receberam posteriormente uma lâmina de água de 25mm, que foi sendo reposta na medida da sua evaporação.

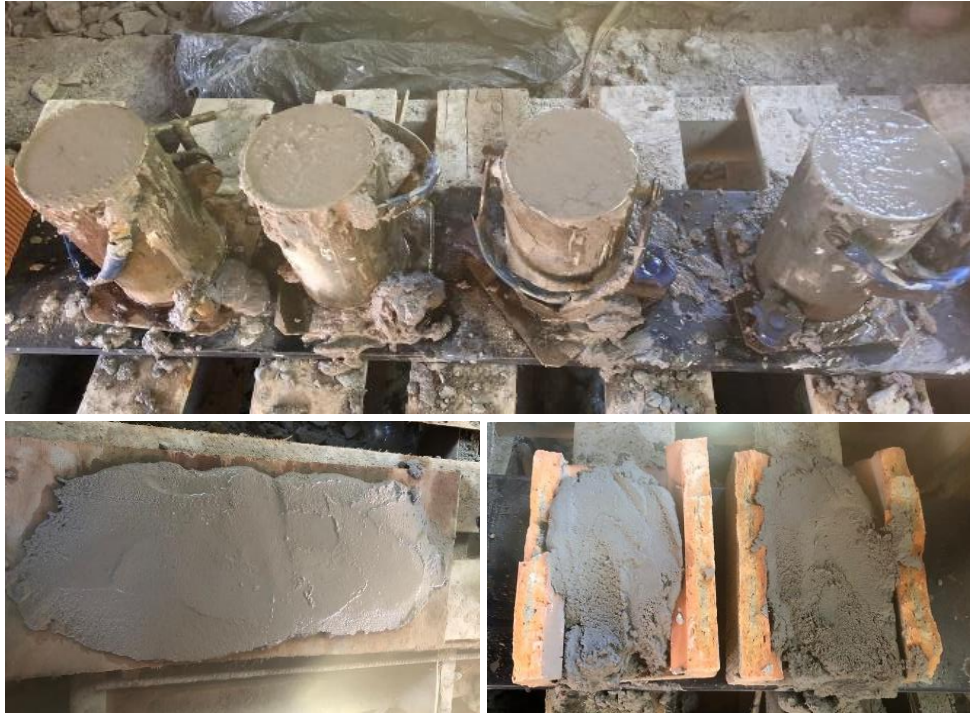
**Figura 36 – Nova moldagem de corpos de prova**

composição, tendo em vista que a umidade é agente facilitador para o surgimento de eflorescências. Na figura 36 é possível visualizar os elementos moldados e aguardando período de cura.

Atendida a consistência necessária, os elementos foram desmoldados e permaneceram em repouso em constante observação para identificar alterações. Igualmente ao procedimento realizado com o graute, a eflorescência também não se formou na argamassa.

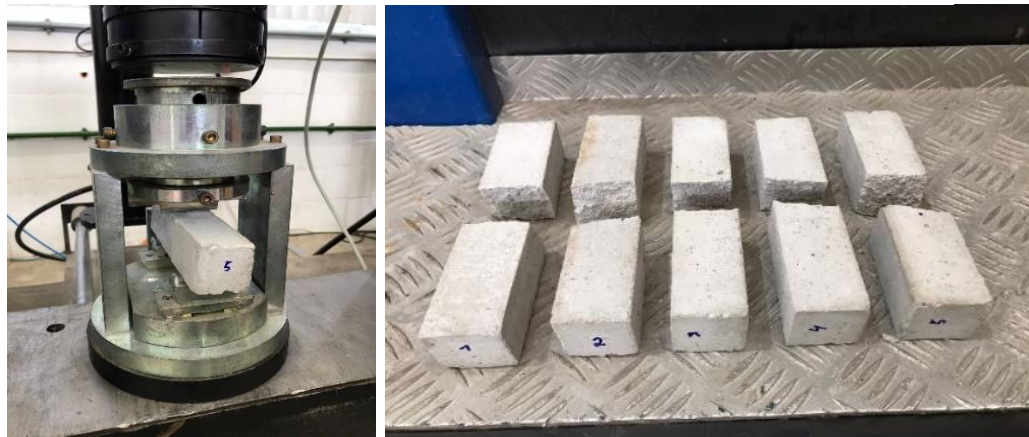
**Figura 37 – Rompimento das barras prismáticas de argamassa**

no centro da barra até o rompimento total da amostra. Os planos verticais são paralelos e perpendiculares à direção da barra prismática, de modo a formar um ângulo de 90°. O dispositivo de carga para a determinação da resistência à tração na flexão está demonstrado na figura 37.

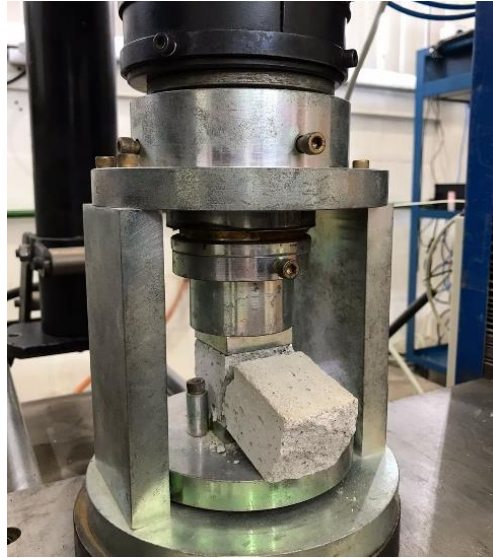
**Figura 38 – Rompimento à compressão das barras prismáticas de argamassa**

anterior houve o rompimento dos corpos-de-prova utilizou-se uma das partes de cada amostra para o teste de compressão, como representa a imagem 38.

Cada amostra foi individualmente posicionada no equipamento entre o prato inferior e o prato superior, ambos de aço, atentando-se para que a posição dos mesmos permanecesse inalterada durante a aplicação do carregamento, estando o prato da parte superior alinhado livremente no momento do contato com o corpo de prova. No dispositivo foi aplicado um carregamento de 500N/s, admitindo planicidade tolerada sobre a superfície do corpo de prova de 0,01m.

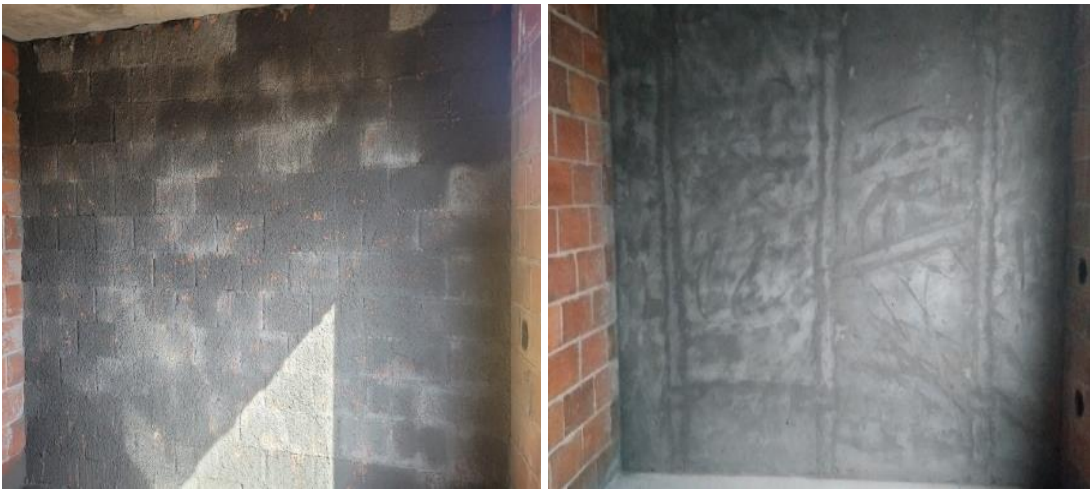
**Figura 40 – Parede com chapisco e reboco**

Respeitado o prazo de secagem foi aplicado o reboco, também por profissional especializado, com composição de 1:2:6 (cimento: cal: areia) na espessura recomendada, sendo os insumos misturados em betoneira na própria obra. Para a cura desta camada de reboco foi observado o prazo de 28 dias para possibilitar a realização do seu arrancamento. A figura 40 representa a ordem dos processos descritos, sendo o primeiro o chapisco e outro a execução do reboco.

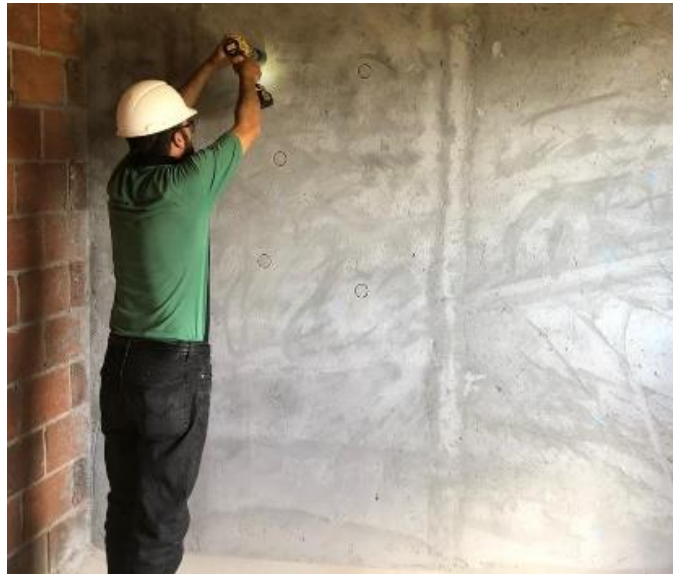
**Figura 41 – Realização dos furos no revestimento**

Os furos foram realizados utilizando uma parafusadeira Dewalt, realizado a seco com broca do tipo serra-copo, como demonstra a figura 41. Foi empregada seção circular de diâmetro de 50mm com profundidade na argamassa de aproximadamente 2mm no substrato, medida esta, obtida com o auxílio de um paquímetro.

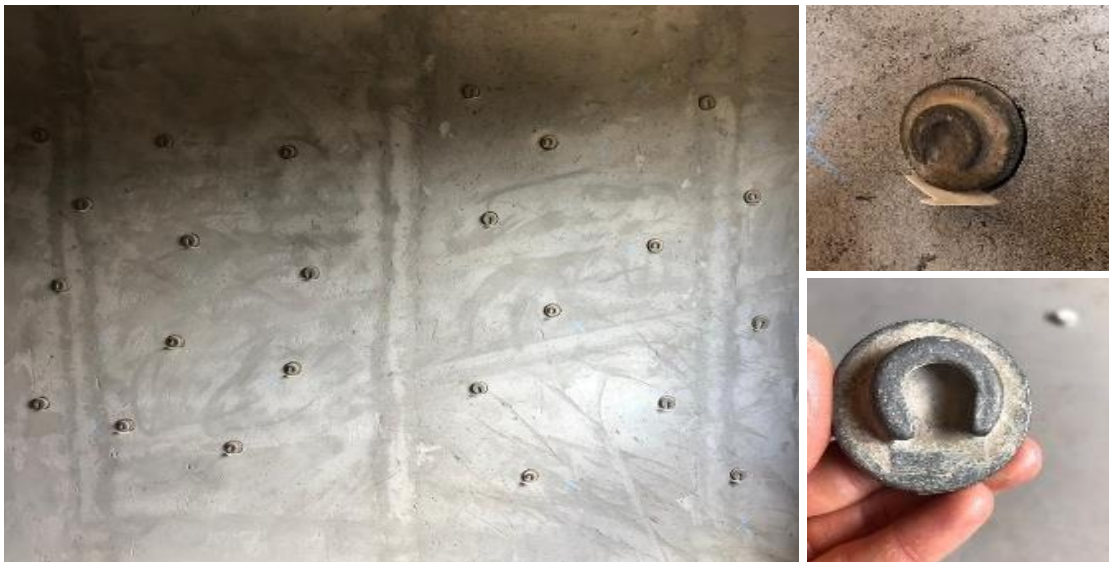
**Figura 42 – Colagem das pastilhas metálicas**

Na sequência foi realizada a colagem de pastilhas metálicas utilizando fina camada de cola epóxi bi componente POXIPOL de alta resistência e secagem rápida, o que é demonstrado na figura 42. Após a colagem, aguardou-se aproximadamente 10 minutos para que a cola fizesse efeito e fornecesse a resistência necessária para o momento do arranque.

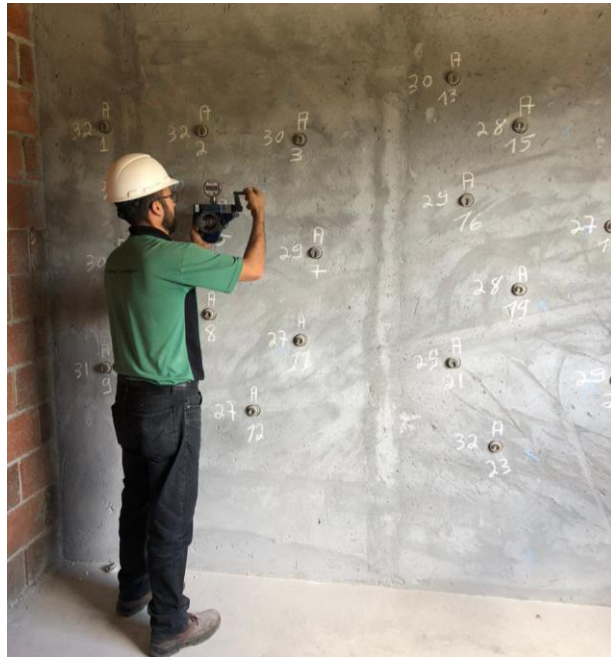
**Figura 43 – Realização do arrancamento das pastilhas metálicas**

Após as pastilhas estarem devidamente coladas e tendo o período necessário para obter resistência, foi realizado o arrancamento por meio de equipamento específico, o que é representado na imagem.

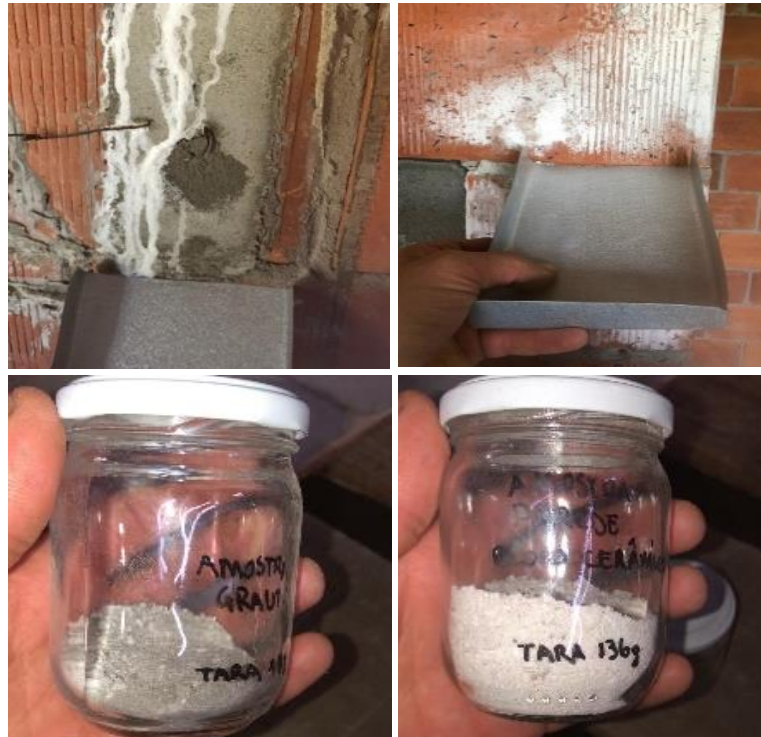
**Figura 45 – Raspagem e coleta das amostras**

As amostras foram coletadas, em forma de pó, por meio da raspagem com o uso de uma espátula e uma forma para depositar o resíduo e evitar a perda de material. A etapa de coleta das amostras é apresentada na figura 45, tendo nos dois primeiros quadros a eflorescência instalada no graute e no bloco cerâmico e nos dois últimos as amostras recolhidas de ambos.

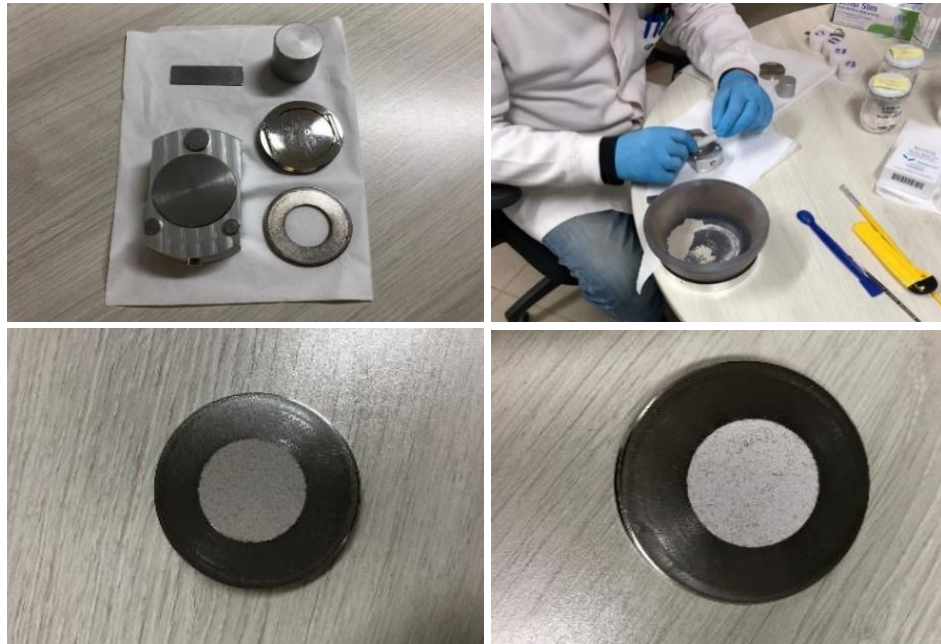
**Figura 47 – Preparação das amostras**

Na preparação os materiais foram despejados a cerca de 10cm de altura do kit, mencionado na metodologia, para que material atingisse o recipiente de forma caótica e desordenada para obter o máximo de faces cristalográficas possíveis de cada mineral, sendo a sua superfície perfeitamente nivelada para posterior inserção na máquina. Este procedimento pode ser acompanhado pelas imagens coletadas expostas na figura 47.

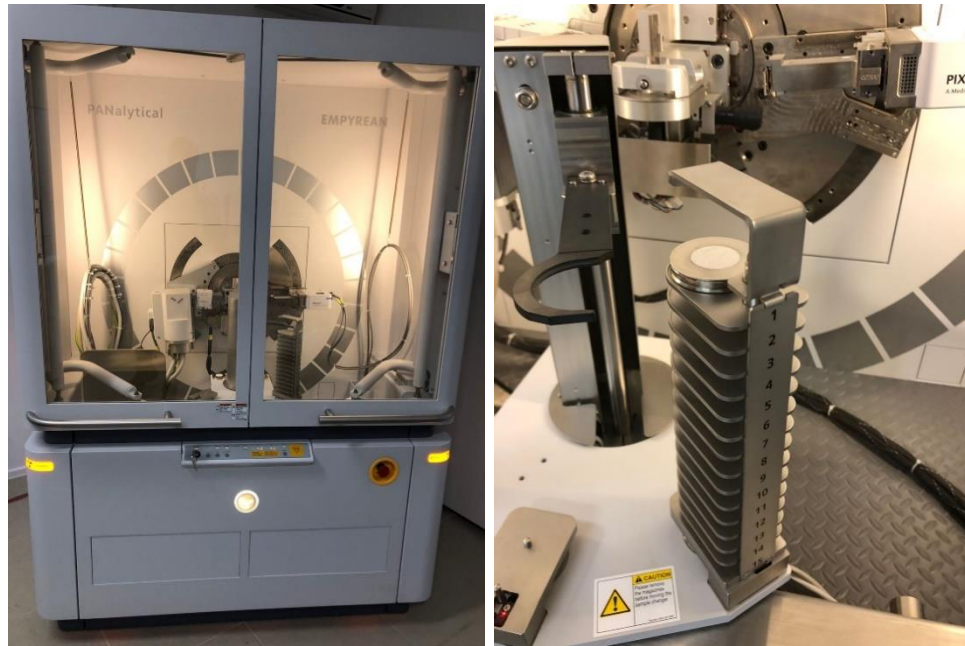
**Figura 48 – Máquina de difração de raios x**

Após a preparação das amostras que envolveu a moagem e separação em recipientes metálicos, as mesmas foram inseridas individualmente na máquina, destacada na imagem 48, uma após a outra e iniciada a leitura de dados.

O ensaio foi realizado de forma individual com aproximadamente 2 horas para cada amostra analisada. Os difratogramas foram interpretados com auxílio do software HighScore Plus, utilizando-se do banco de dados cristalográficos *Open Crystallography Database* (OCD). As análises dos resultados foram interpretadas pelo técnico responsável do laboratório externo além do fornecimento das informações e explicações referente aos gráficos.

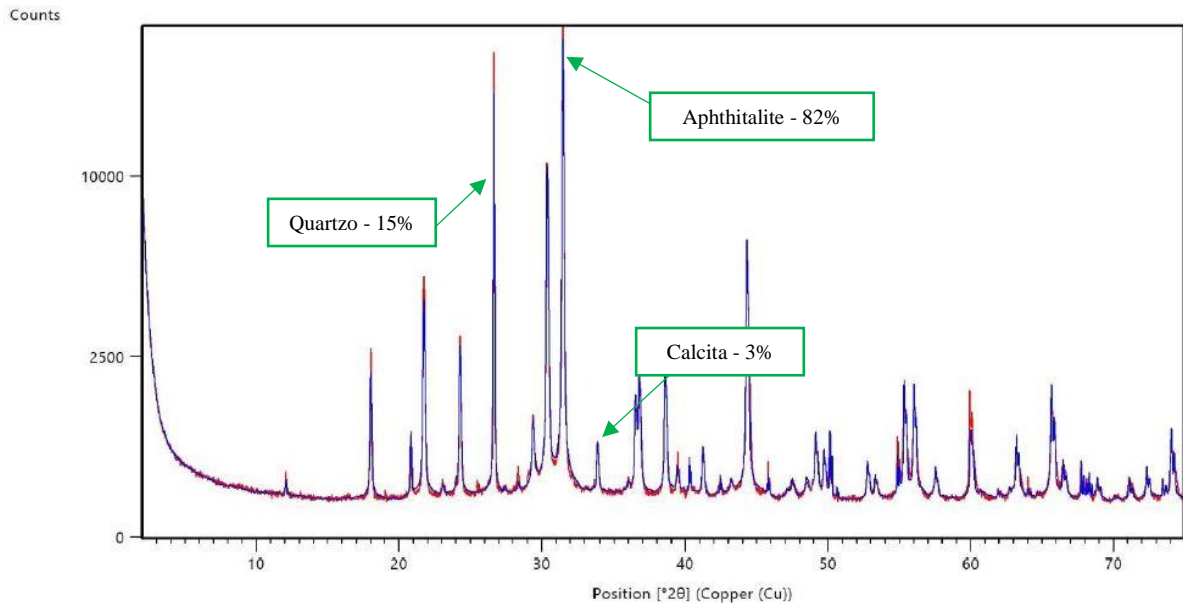
**Figura 49 – Percentual dos teores dos minerais na amostra de efluorescência no bloco cerâmico**

Fase Cristalina	Banco de Dados	Número da Ficha	Teores (%)
Aphthitalite	OCD	96-900-7640	82
Quartzo	OCD	96-901-3322	15
Calcita	OCD	96-900-0096	3

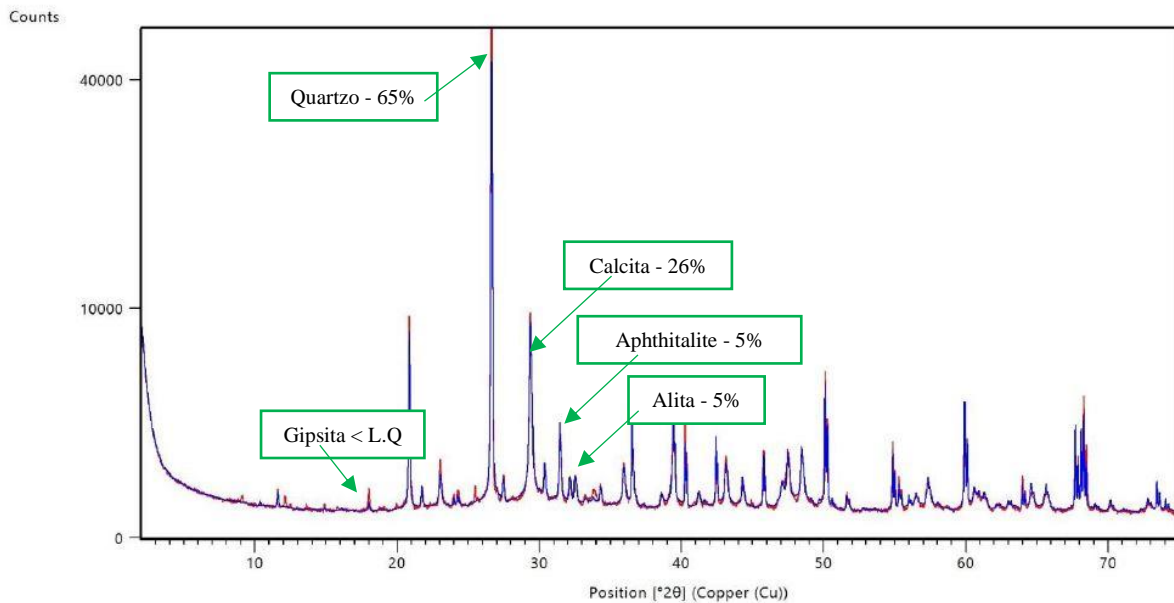
**Figura 52 – Percentual dos teores dos minerais na amostra de eflorescência no graute**

Fase Cristalina	Banco de Dados	Número da Ficha	Teores (%)
Aphthitalite	OCD	96-900-7640	5
Quartzo	OCD	96-901-3322	65
Calcita	OCD	96-900-0096	26
Alita	OCD	96-154-0705	4
Gipsita	OCD	96-101-1075	< L.Q.

L.Q. = Limite quantificável (< 1%).
