**UNIVERSIDADE DE SANTA CRUZ DO SUL  
CURSO DE ENGENHARIA CIVIL**

**REALIZAÇÃO DE DIAGNÓSTICO DAS CAUSAS DE DEFEITOS DE UM  
TRECHO DE ESTRADA RURAL NO MUNICÍPIO DE HERVEIRAS/RS**

Trabalho de conclusão apresentado  
ao Curso de Engenharia Civil da  
Universidade de Santa Cruz do Sul  
para obtenção do título de bacharel  
em Engenharia Civil.

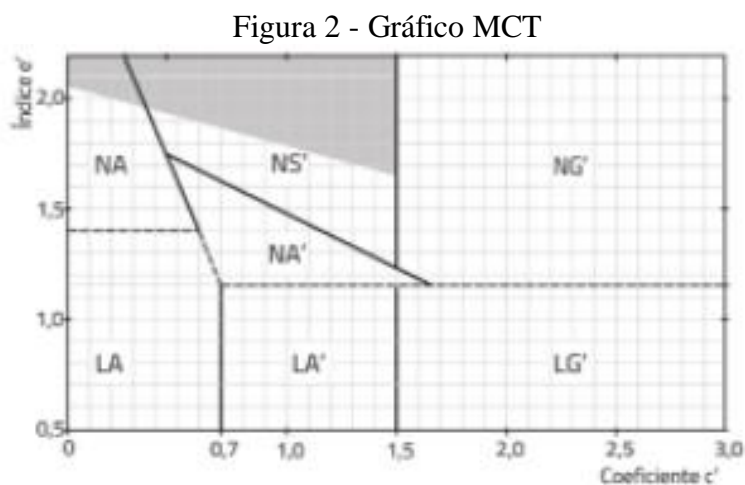
É possível observar essas proximidades entre os grupos, anteriormente citadas, no gráfico MCT da Figura 2. Suas características e indicativos de aplicações são apresentadas na Tabela 4 (VILLIBOR E ALVES, 2019).

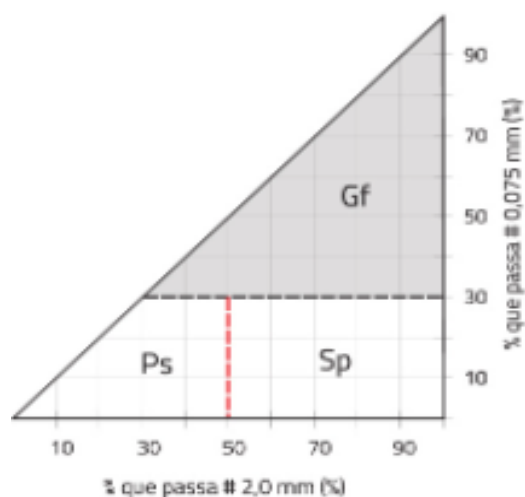
A classificação G-MCT foi desenvolvida com o propósito de classificar solos tropicais grossos e orientar na escolha deles na área de pavimentação, como base e sub-base. Divide-se os finos dos grossos, os passantes na peneira 2,0mm e peneira 0,075mm, conforme a Figura 3, onde sabe-se que: Ps é pedregulho com solo, Sp é solo com pedregulho e Gf sendo granular fino (VILLIBOR E ALVES, 2019).

Figura 3 - Tipos granulométricos G-MCT

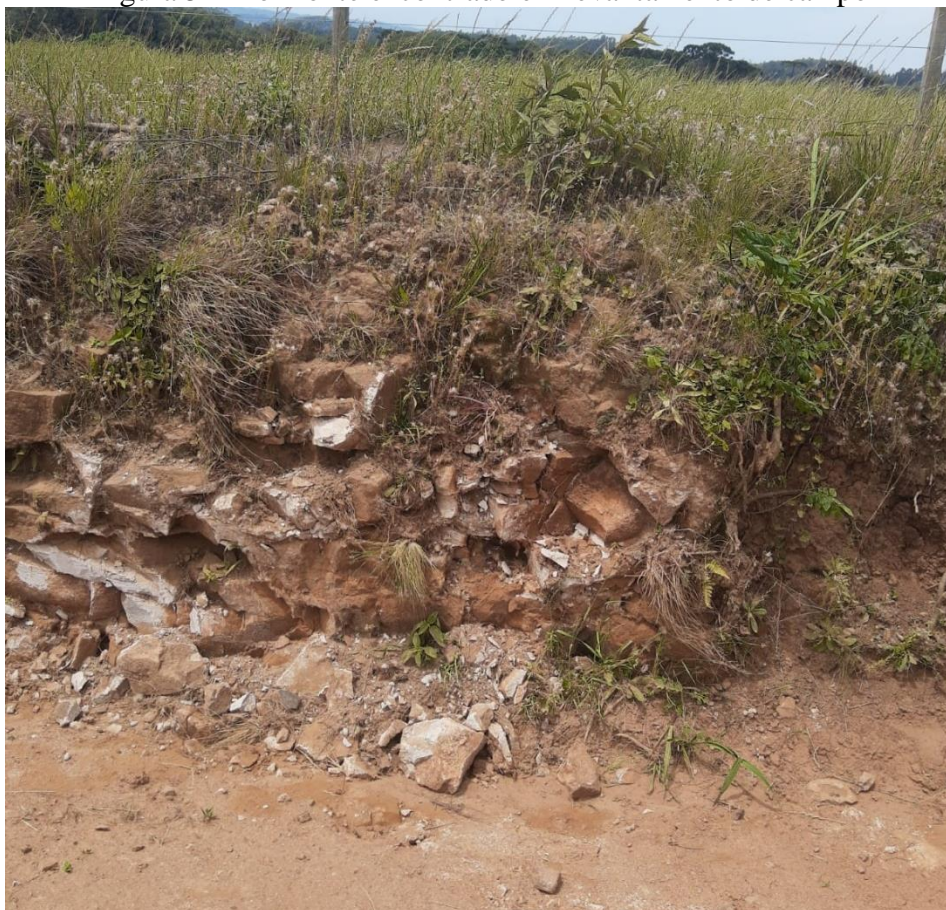
O tipo de solo encontrado no local a ser estudado pode ser identificado através de análises de mapas de solos do estado do Rio Grande do Sul. Assim foi possível encontrar a indicação de que se localiza em uma região de associação de solos, designada pela sigla RRe1-CXe-TXp2 (STRECK *et al.*, 2008). Através da observação de um talude de corte na estrada (Figura 5) foi possível observar que no trecho em estudo prevalece a primeira classe (RRe1), a qual trata-se de um neossolo regolítico eutrófico típico (Unidade Charrua).

Figura 5 – Horizonte encontrado em levantamento de campo

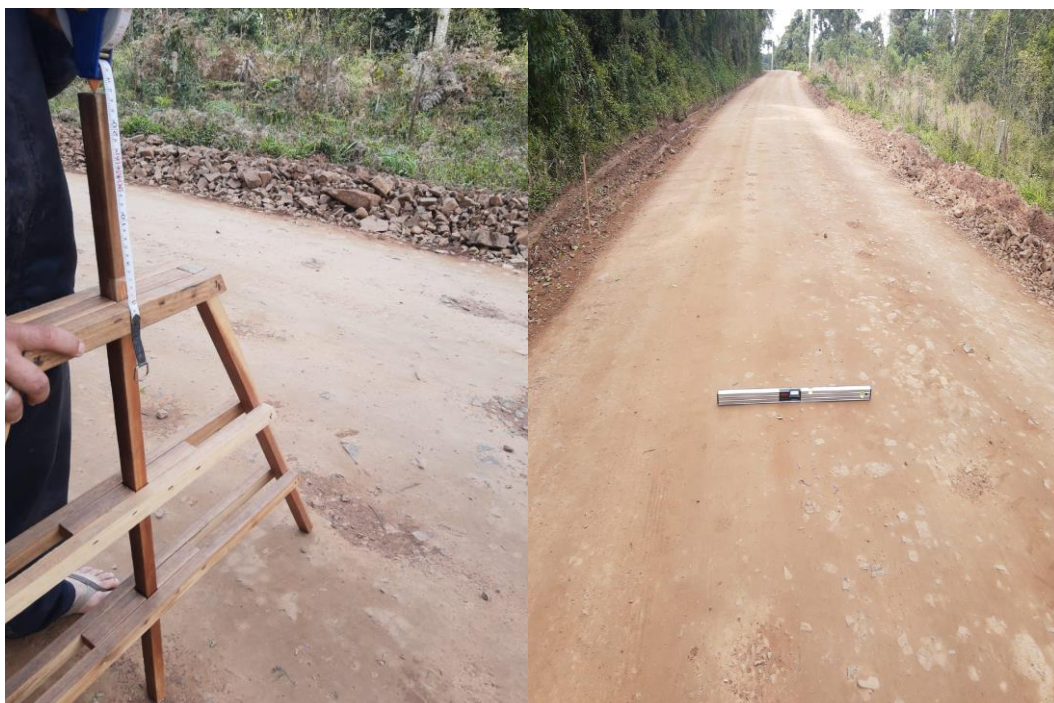
A metodologia para o levantamento dos defeitos do trecho foi realizada através do DVI (*Detailed Visual Inspection*) com as adaptações agregadas por Ferreira (2004) e Nervis (2016) para os solos brasileiros, conforme detalhado no item 2.7. Destaca-se o uso da treliça de madeira utilizada para auxiliar na determinação de profundidade de buracos e trilha de roda, assim como o inclinômetro digital de 1,20 m para declividades e abaulamento de pista, ambos demonstrados em uso na Figura 9.

Figura 9 – Equipamentos de auxílio para avaliação em campo

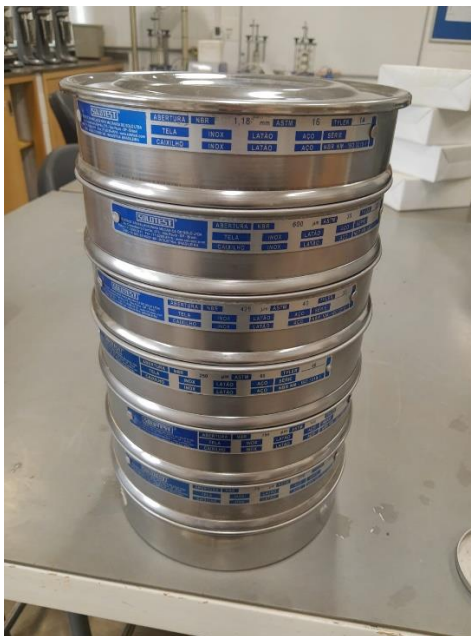
Figura 11 – Conjunto de peneiras para peneiramento fino

Para o processo de peneiramento, o solo foi destorroado e passado na peneira 2,0mm, em seguida lavado para dispersar os grãos finos e levado para secagem em estufa a 105 °C. O material retido foi usado para o peneiramento grosso. O material passante da peneira 2,0mm passou pela determinação da umidade higroscópica. Logo, o solo retido na peneira de 0,075mm utilizou-se para o peneiramento fino (Figura 11).

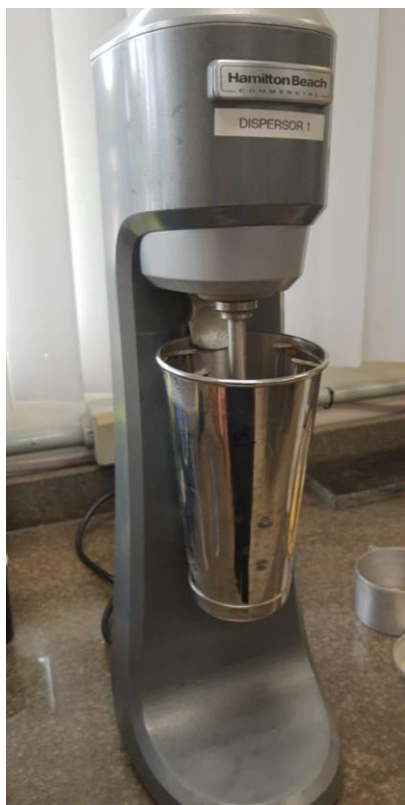
Figura 12 – Amostra em dispersão

Para o processo de sedimentação, separou-se o material passante na peneira 2,0 mm, cerca de 70g. Em um béquer de 250cm<sup>3</sup> juntou-se o solo anteriormente separado com 125cm<sup>3</sup> de defloculante, solução de hexametáfosfato de sódio com a concentração de 45,7g do sal por 1 000 cm<sup>3</sup> de solução. Manteve-se a mistura em repouso por 12 horas. Após o período, submeteu-se a dispersão por 15 minutos (Figura 12).

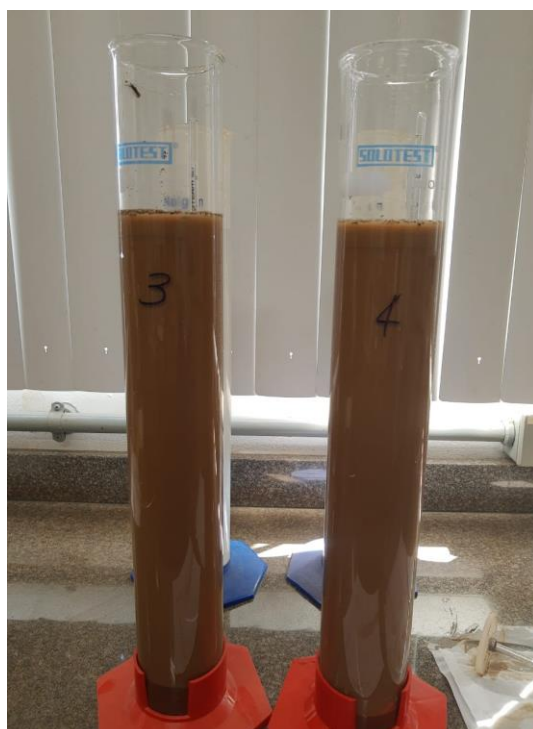
Figura 13 – Amostras em sedimentação

Para acompanhar a sedimentação foi necessário transferir a solução para uma proveta de 1000 cm<sup>3</sup>, completando-a com água destilada. Em local com temperatura constante, tapou-se a proveta e realizou-se movimentos circulares por um minuto. Após esse procedimento, foram feitas anotações de um densímetro mergulhado na mistura, em tempos de 0,5, 1, 2, 4, 8, 15, 30 minutos e 1, 2, 4, 8 e 24 horas a partir do momento de início da sedimentação (Figura 13). Posterior a passagem das 24 horas, o solo sedimentado foi lavado em peneira 0,075mm, e o material retido foi encaminhado para secagem em estufa e levado para o peneiramento fino.

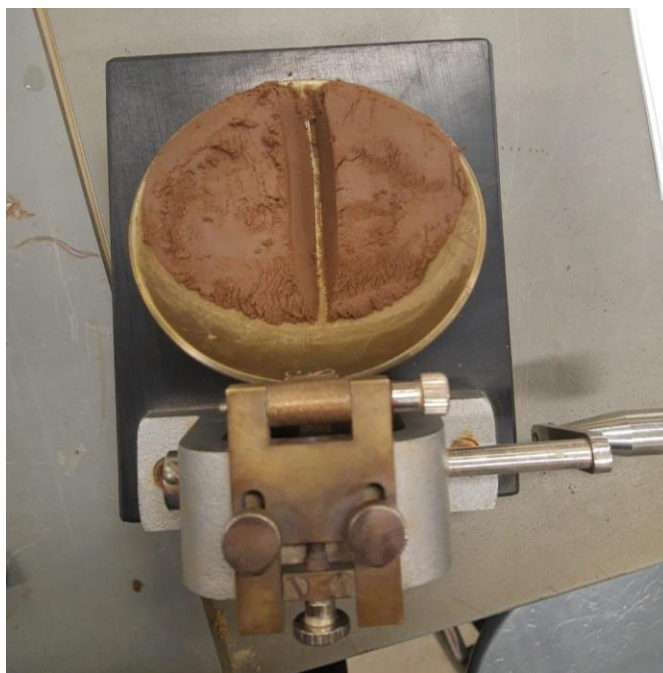
Figura 14 – Amostra de solo na concha do equipamento de Casagrande

Separou-se 200g de material passante na peneira 0,42mm em um recipiente de porcelana e acrescentou-se água destilada até que se formou uma mistura homogênea. Tal mistura foi preparada almejando-se ter uma consistência que sejam necessários 35 golpes para o fechamento da ranhura. O material era transferido para a concha do equipamento de Casagrande, moldando a espessura de 10mm, conforme exemplificado na Figura 14 e, posteriormente, com auxílio de um cinzel, fazia-se uma ranhura ao meio da concha. Então girava-se a manivela até o fechamento da ranhura, e retirava-se uma amostra de onde houve ligamento das bordas para determinação da umidade. Repetia-se o ensaio para que posteriormente fosse possível montar um gráfico e encontrar a umidade para 25 golpes, a qual corresponde ao Limite de Liquidez.

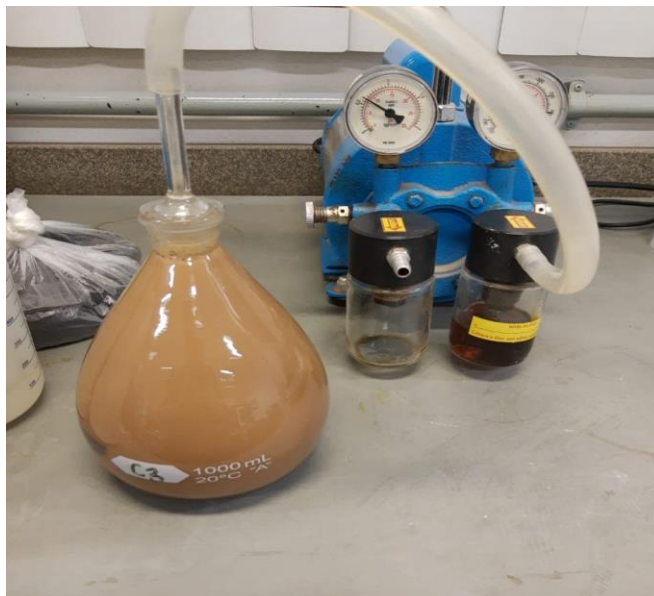
Figura 16 – Conjunto Picnômetro na bomba de vácuo

O ensaio foi realizado de acordo com a NBR 6458:2016 (ABNT, 2016). O material utilizado no ensaio foi preparado anteriormente de acordo com indicações da NBR 6457:2016 (ABNT, 2016). Foi necessário a utilização do material passante na peneira 4,8mm, água destilada, picnômetros e uma bomba de vácuo Na Figura 16 é possível observar o conjunto durante o ensaio. Para a prática analisou-se o deslocamento da água durante o ensaio, para descoberta do volume do solo. Logo, com um solo seco conhecido completou-se o picnômetro com água, tendo um peso total conhecido. Com o picnômetro completo com água, mais o peso do solo seco, menos o peso total, encontrou-se a quantidade de água deslocada e assim o volume do solo.

Através da Equação 1 é possível encontrar a massa específica dos grãos do solo, utilizando os dados recolhidos com o picnômetro. Foi realizado o ensaio duas vezes para cada amostra, sendo a média dos valores encontrados, utilizados para determinação da curva de saturação. Além disso, para a utilização nos cálculos da sedimentação, se faz necessário ensaiar da mesma forma descrita, o material passante na peneira de 2,0mm.

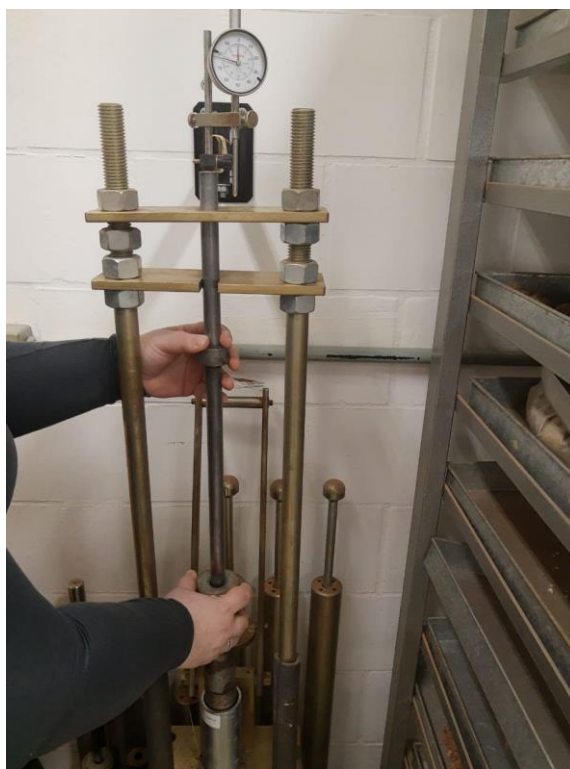
Figura 17 – Equipamento para ensaio MCT e G-MCT

Para classificação dos solos quanto a MCT e G-MCT são necessários ensaios laboratoriais diferentes dos normalmente utilizados, levando em conta principalmente o tamanho dos equipamentos. Os moldes cilíndricos usados são de 50mm, designados como mini, por conta de seu porte e a aparelhagem necessária para o ensaio, conforme Figura 17 (VILLIBOR E ALVES, 2019).

O ensaio realizado foi de mini-MCV ou método M5, que consiste na aplicação de energias crescentes, até que haja um aumento da massa específica aparente para vários teores de umidade. A partir disso é possível encontrar várias curvas de deformabilidade (VILLIBOR E ALVES, 2019).

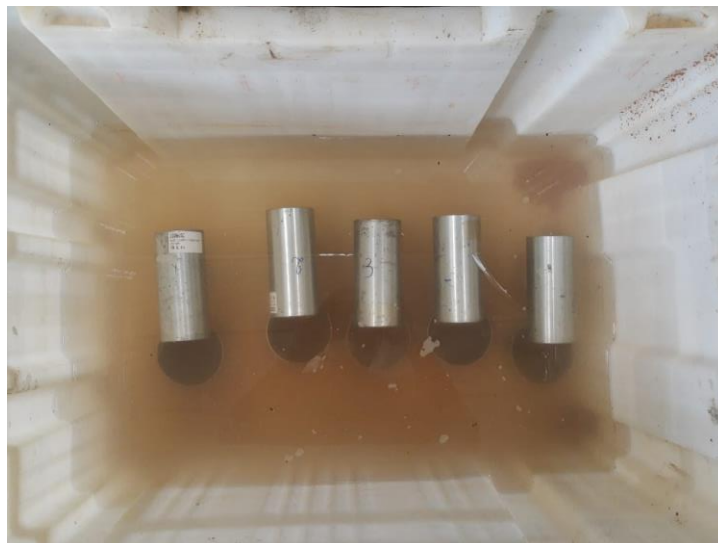
Figura 18 – Ensaio de perda de massa por imersão

Após a compactação do mini-MCV, realizou-se o ensaio de perda de massa por imersão ou método M8, que consiste em utilizar o mini-MCV com uma borda externa de 10 mm de material e foi submerso em água durante 20 horas, como demonstrado na Figura 18. Após retirados do tanque, analisou-se aspectos do solo, e coloração da água que sai da cápsula, levando-a ao forno por 12 horas, para encontrar a massa perdida das cápsulas iniciais. Através

da determinação desses dados pode-se classificar em solos lateríticos ou não lateríticos (VILLIBOR E ALVES, 2019).

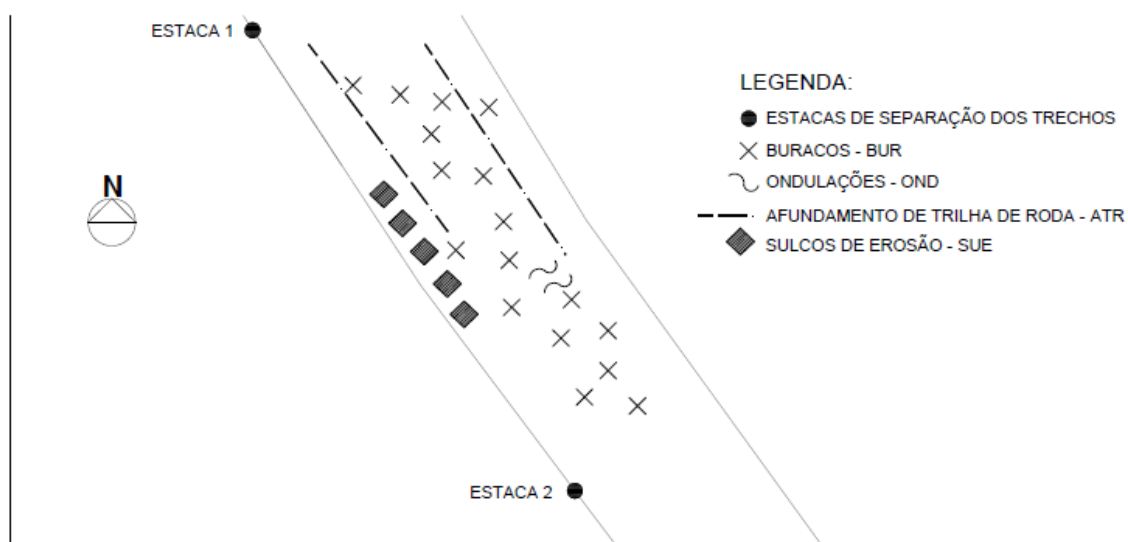
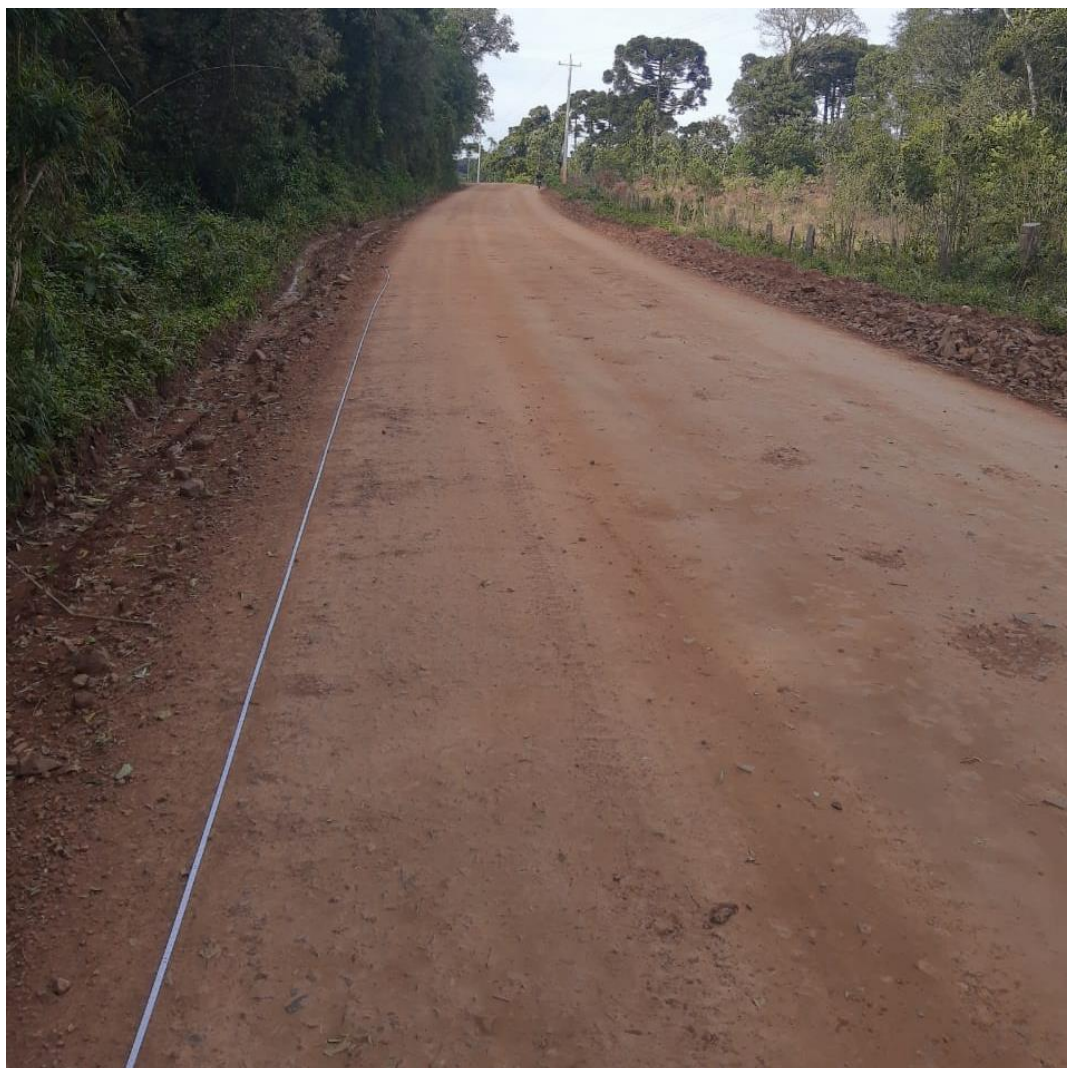
Figura 19 – Croqui dos defeitos levantados no subtrecho 1

Figura 20 – Imagem da estrada no subtrecho 1

As Figura 19 e 20 que compreendem o espaço avaliado entre as estacas 1 e 2, o qual teve sua distribuição de defeitos de forma menos densa, mas com maior severidade em alguns aspectos. Os buracos se apresentam em menor quantidade, mas de forma agressiva quanto à profundidade com média de 2,90 centímetros e diâmetro de 30 centímetros. O afundamento de trilha de roda pode ser encontrado somente em parte da via, e os sulcos de erosão bem ao centro das estacas. Além de ser o único subtrecho que apresenta o defeito de ondulações.

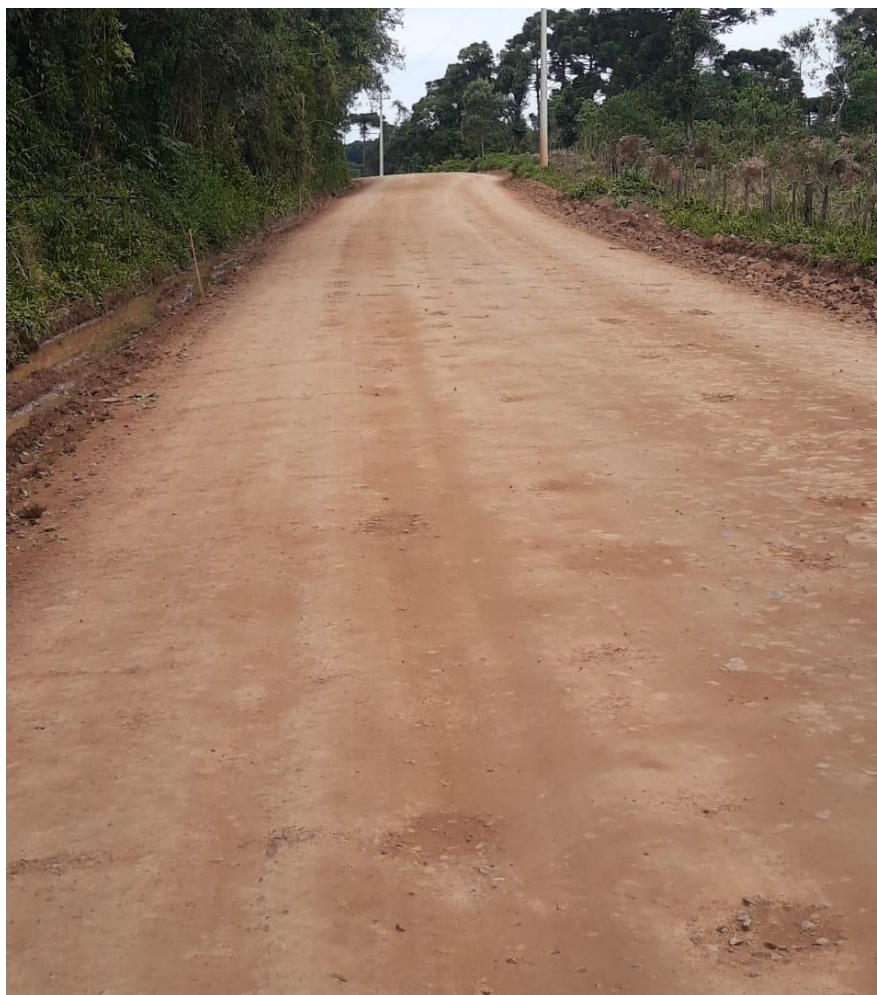
Figura 21 - Croqui dos defeitos levantados no subtrecho 2

Figura 22 – Imagem da estrada no subtrecho 2

As Figuras 21 e 22 que compreendem o espaço entre as estacas 2 e 3 onde já se percebe um aumento da densidade dos defeitos na pista. Não se encontra ondulações, porém a quantidade de buracos é quase o dobro em comparação com subtrecho 1, porém com profundidade média de 2,50 centímetros e 30 centímetros de diâmetro, assim como o afundamento de trilha de roda que ressurge e se estende ao decorrer da via. Os sulcos de erosão reaparecem do meio para o fim do estaqueamento ao mesmo lado que anteriormente.

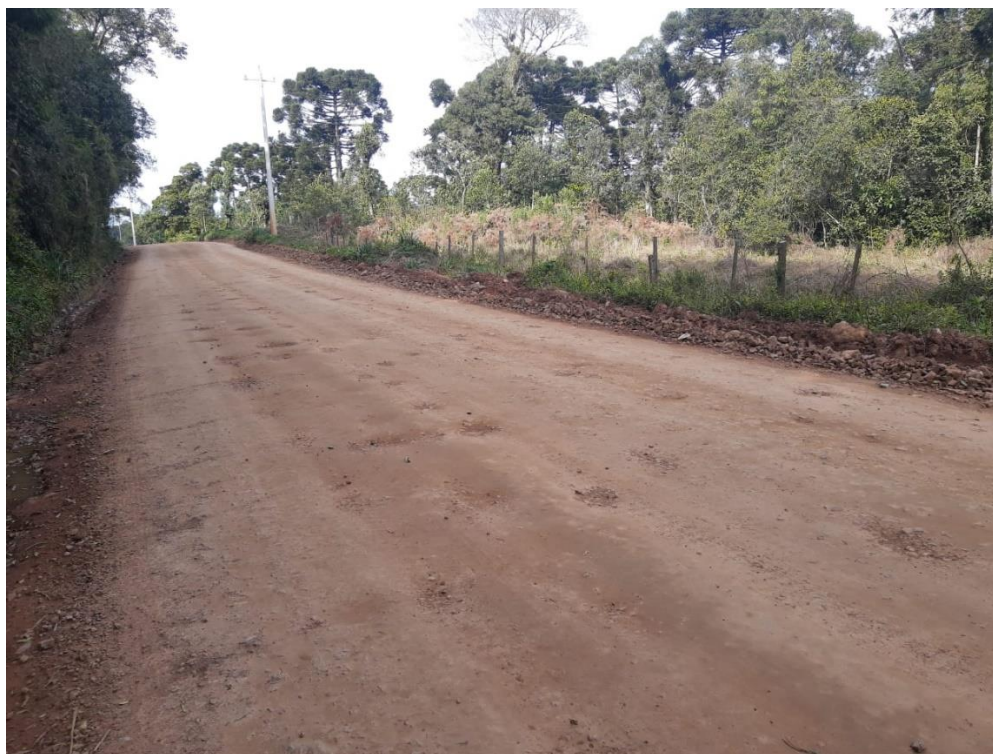
Figura 23 - Croqui dos defeitos levantados no subtrecho 3

Figura 24 – Imagem da estrada no subtrecho 3

As Figuras 23 e 24 compreendem o espaço entre as estacas 3 e 4. É notório o aumento de densidade de alguns defeitos e a diminuição de outros. No caso dos buracos, aumentam de forma severa, sendo impossível desviá-los ao passar pelo trecho. Tanto que foram encontrados da estaca 4 em direção 3, em um comprimento de 6,50 metros de via, uma quantidade de 14 buracos, indicando a alta densidade do defeito. Porém, suas profundidades são menores em comparação com dados anteriores, com média de 2,10 centímetros e diâmetro de 30 centímetros. O afundamento da trilha de roda vem com continuação do subtrecho 2, mas não se estende ao longo da estrada. Os sulcos de erosão ressurgem ao meio, com menor severidade, e não se encontra defeitos de ondulações novamente.

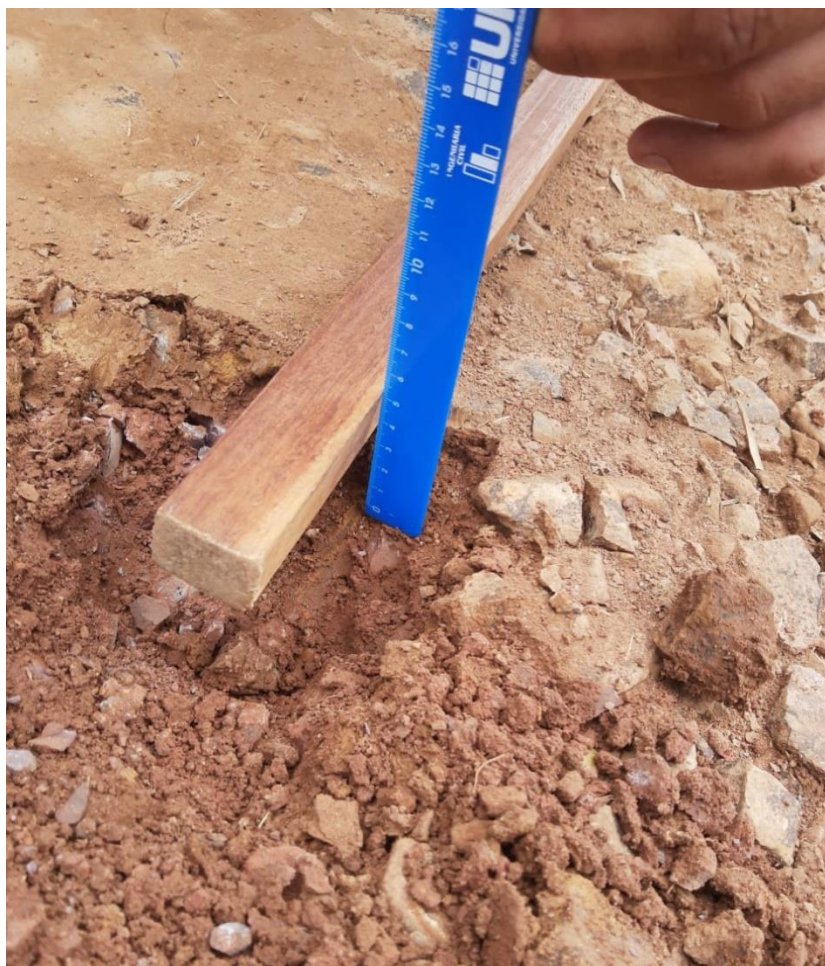
Figura 25 – Método de inspeção de espessura de cascalho em campo

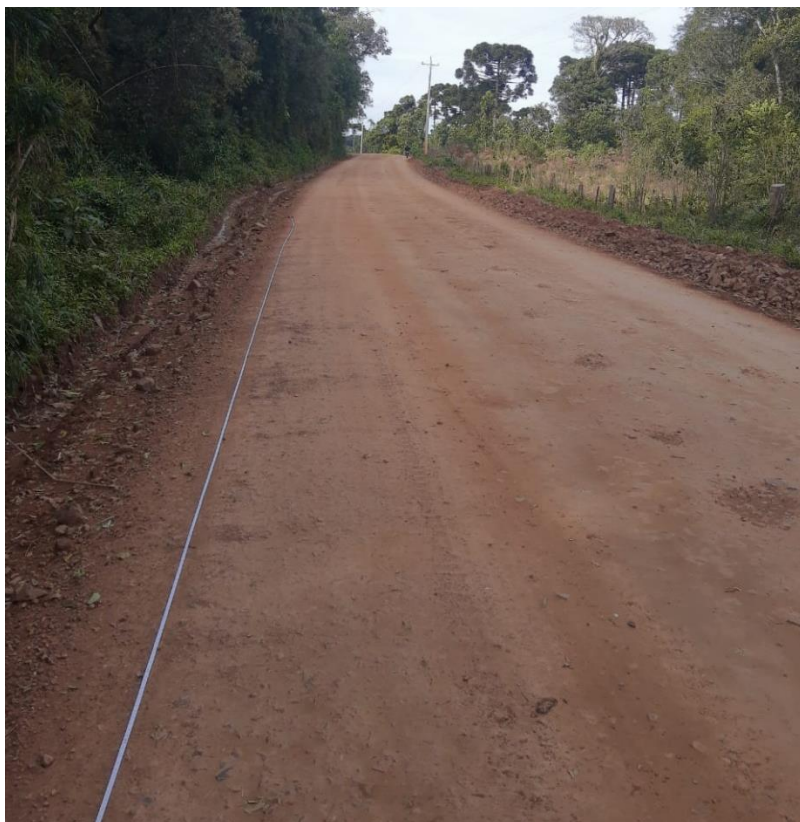
Outro detalhe importante colhido em campo, tendo em vista que não se tem um projeto dos dados iniciais da via, é a largura da estrada em cada subtrecho. As informações colhidas estão descritas no croqui da Figura 26. Observou-se também a falta e deficiência da via quanto a presença de elementos de drenagem como valetas/sarjetas e saídas d'água, como se pode observar na Figura 27, um dos lados não contém e o outro já está completamente assoreados, com água empossada.

Figura 27 – Falta e deficiência de valetas na estrada

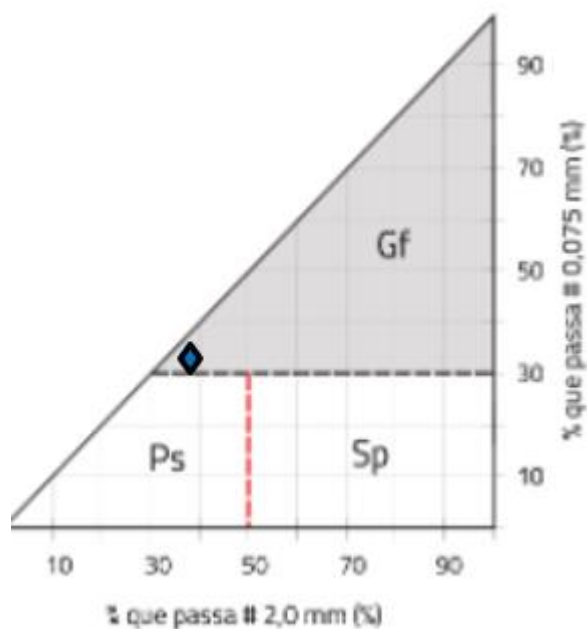
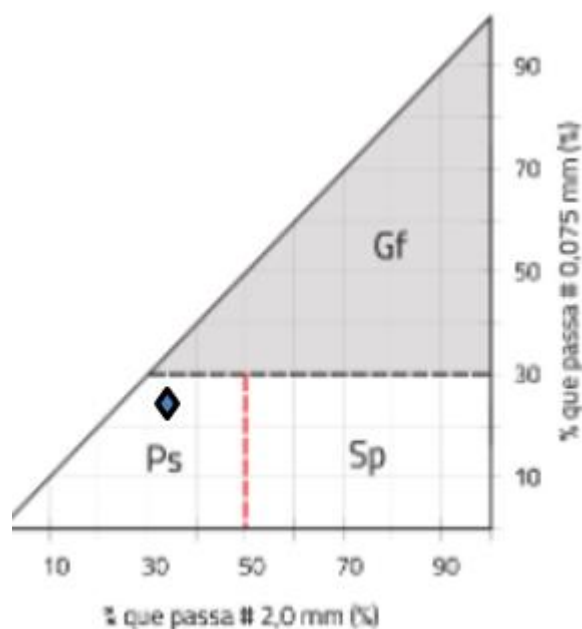
Figura 31 – Tipo granulométrico do solo do subleito

Figura 32 – Tipo granulométrico do solo do revestimento

Através dos gráficos anteriores é possível classificá-los quanto a granulometria G-MCT, o solo do subleito, segundo Figura 31, como sendo Gf-NG' onde Gf significa granular fino. E o solo do revestimento, conforme Figura 32, como sendo Ps-NG' onde Ps significa pedregulho com solo.
