**UNIVERSIDADE DE SANTA CRUZ DO SUL**  
**CURSO DE ENGENHARIA CIVIL**

**ESTUDO SOBRE TINTAS E SEU DESEMPENHO**

Trabalho de conclusão apresentado ao Curso de Engenharia Civil da Universidade de Santa Cruz do Sul - UNISC, para a obtenção do título de Bacharel em Engenharia Civil.

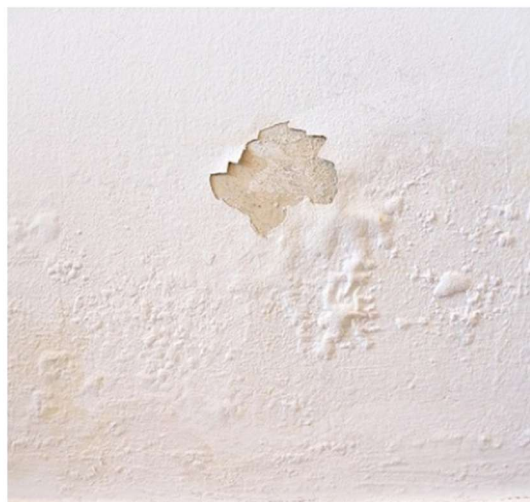
**Figura 3 - Infiltração causando bolhas na pintura**

Segundo Souza (2008), a manifestação ocorre por sais que são transportados até a superfície durante a evaporação da água e se solidificam ao ter contato com o dióxido de carbono no ar formando manchas na edificação, quando exposto à umidade. Esses sais, na construção, ocorrem simultaneamente pela presença de sais nos insumos da construção, água e pressão hidrostática. Conforme a figura 3, verificamos a presença de bolhas causadas por infiltração na parede.

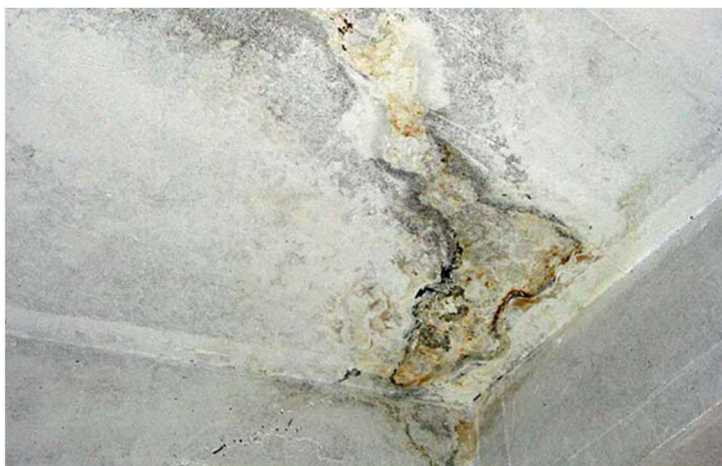
**Figura 4 - Infiltração com a presença de mofo na laje**

Diante da figura 4 com a presença de mofo na parede, para a sua correção, recomenda-se lavar a área afetada com uma mistura com proporção 1:1 de água sanitária e água potável, utilizando um pano ou escova com uma certa resistência para esfregar o local. Deixar o ambiente arejado e agindo por certa de 4 (quatro) horas e para finalizar, lavar com água potável para eliminar os resíduos da água sanitária.

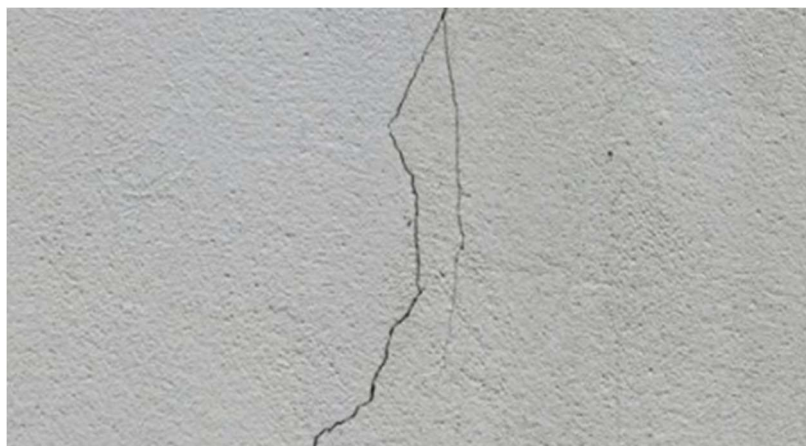
**Figura 5 – Presença de fissuras na parede**

Conforme a figura 5, o comportamento do material e estrutural podem causar manifestações patológicas. É fundamental que isso seja identificado e vistoriado para garantir o melhor tratamento nas fissuras. Antes de começar a recuperação, outros problemas devem ser considerados porque uma fissura não garante a segurança da estrutura. Isso inclui os efeitos da fissura no desempenho geral do componente ou de seus vizinhos (isolamento termoacústico, estanqueidade e durabilidade), o nível de avanço do movimento da trinca e a possibilidade de um reparo definitivo ou temporário.

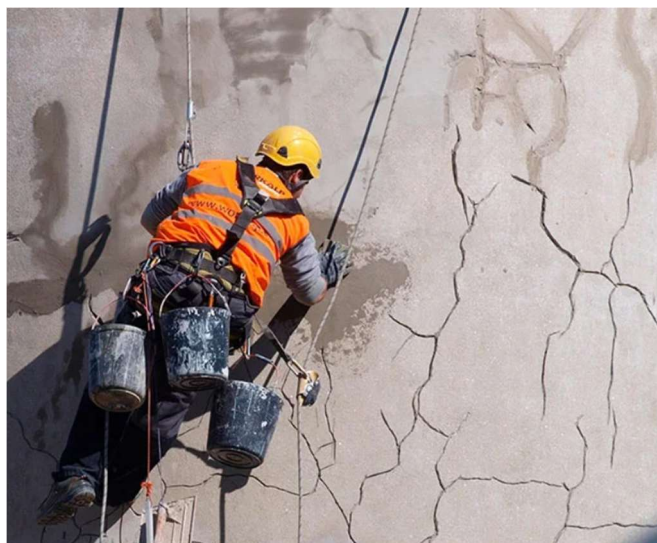
**Figura 6 - Processo de mapeamento da fachada**

O mapeamento de fachadas é uma maneira de identificar onde os revestimentos não estão sendo aderidos corretamente. Geralmente, isso é feito contornando o perímetro dos revestimentos com uma pintura ou simplesmente com um "X", figura 6 o que torna o edifício menos significativo e o destaque do revestimento.

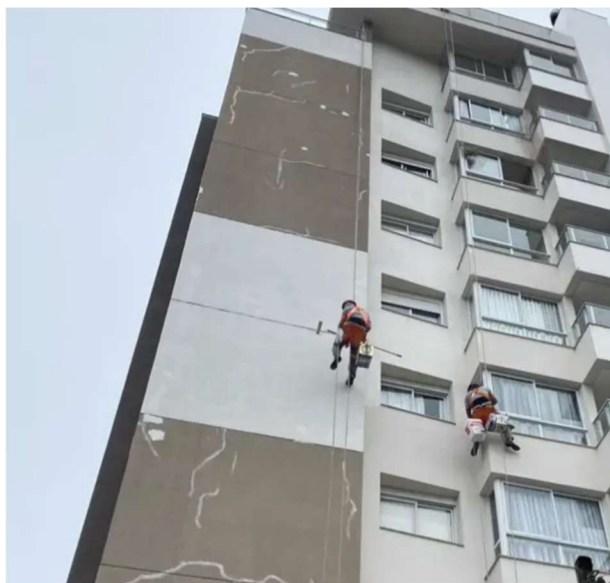
**Figura 7 - Fachada mapeada**

Na figura 7 é possível verificar a fachada da edificação toda mapeada. Esse processo de mapeamento é realizado por meio de técnicas de inspeção que permitem identificar áreas com possíveis problemas ou com necessidade de manutenção.

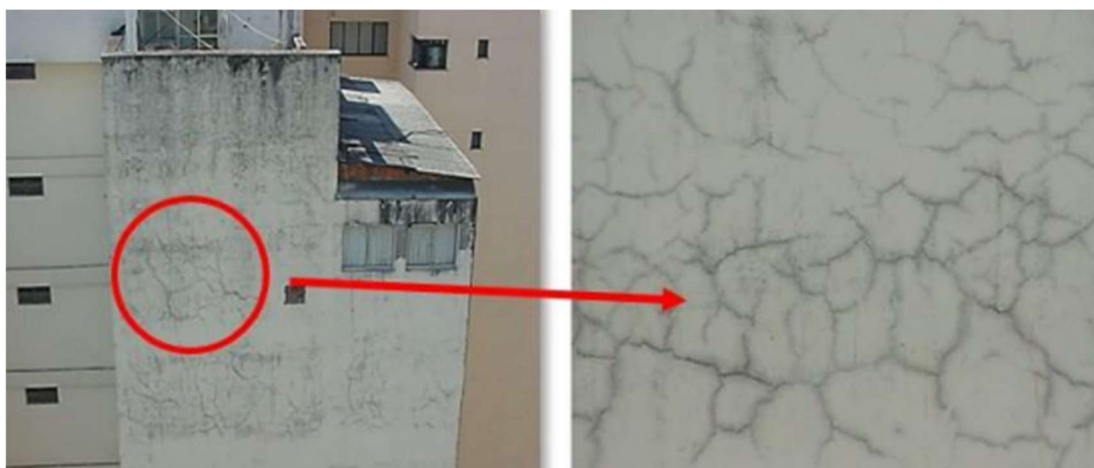
**Figura 8 – Fissuras mapeadas**

Na figura 8 visualizamos de forma mais precisa, as anomalias presentes. Identificando claramente as áreas que necessitam de reparos ou intervenções.

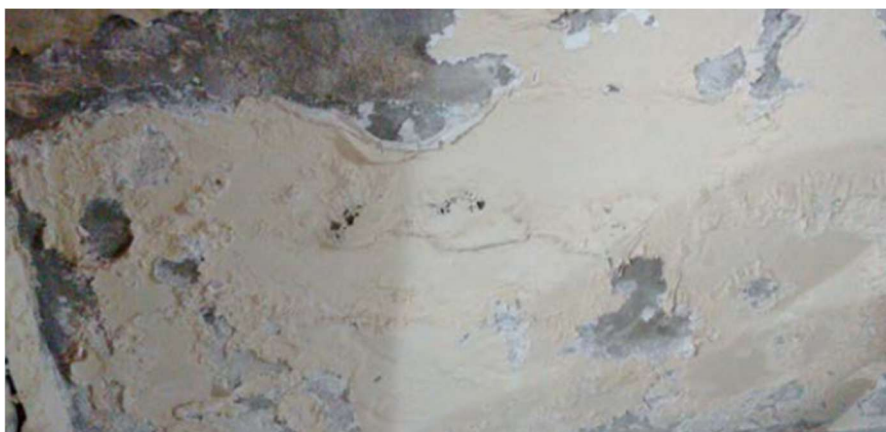
**Figura 9 - Eflorescência em reboco**

Na maioria das situações a eflorescência produz danos inicialmente estéticos (figura 9), mas que podem evoluir para posterior degradação dos materiais e até exposição de armaduras caso não haja um controle (figura 10).

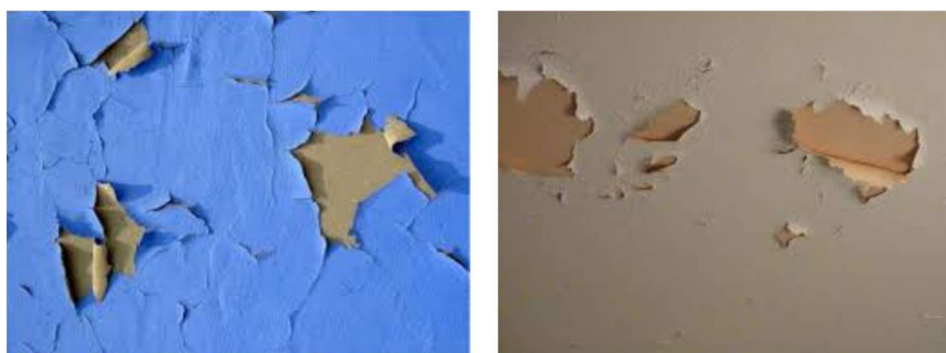
**Figura 11 - Descascamento de tinta em parede de alvenaria**

Quando se trata de um reboco que não aguardou a cura adequada e aplicado o acabamento final, inicia-se então a estourar bolhas, pois a reação que ainda está acontecendo da cura do reboco solta “gases”, reação natural da cal usada na massa de reboco, esses gases formam as áreas de descascamento, conforme apresentado na figura 11.

A correção desta patologia deve ser a eliminação da infiltração ou umidade, fazer a retirada das partes soltas com a utilização de espátula e escova de aço, posteriormente, realizar nivelamento da superfície, então realizar a pintura (Abrafati, 2019).

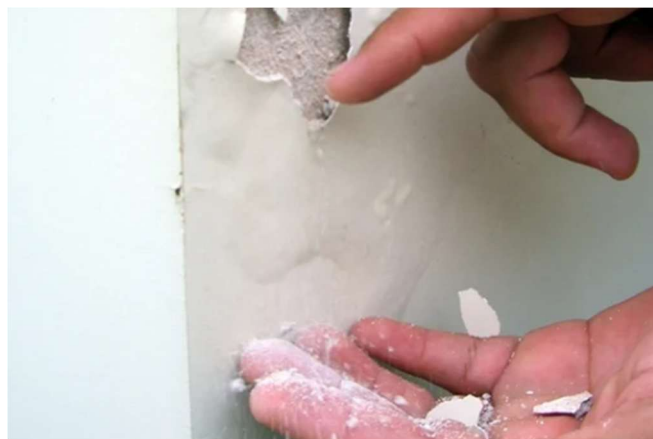
**Figura 12 - Desagregamento com presença de esfarelamento em parede de alvenaria**

O desagregamento (figura 12) também classificado como descascamento, que solta apenas a película da tinta, ele retira junto a camada do reboco, deixando a superfície esfarelando. As circunstâncias para que isso aconteça podem ser: aplicação de tinta ou massa corrida sobre reboco não curado, sobre parede com umidade ou sobre reboco muito arenoso. A massa de reboco feita com abundância de areia, deixa o excesso de areia, deixando o reboco muito fraco. Com o tempo, surge o descascamento junto com a tinta e massa corrida, soltam-se partes do reboco e areia.

Para a sua correção, é necessário raspar os locais que estão soltos ou mal aderidos, se necessário, corrigir imperfeições profundas com reboco, solucionar umidade, caso exista na superfície e por fim, realizar a pintura.

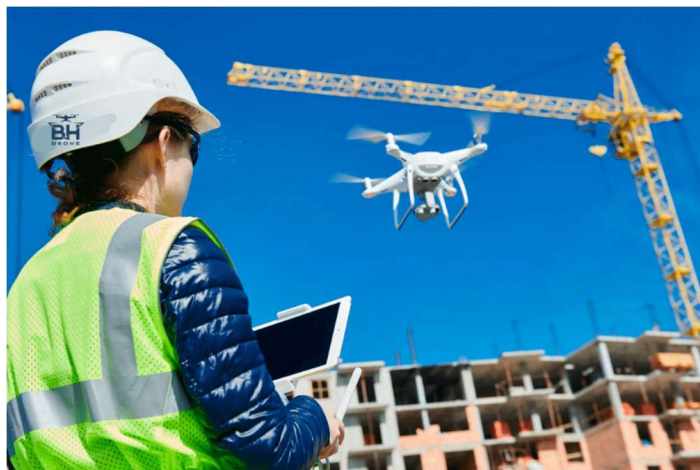
**Figura 16 - Utilização de Drones**

Equipamento com sensores e câmeras, para capturar imagens detalhadas e gravações em vídeo, conforme demonstrado na figura 16 abaixo.

- **Aplicação:** Útil para estruturas complexas, como edifícios altos de difícil acesso.

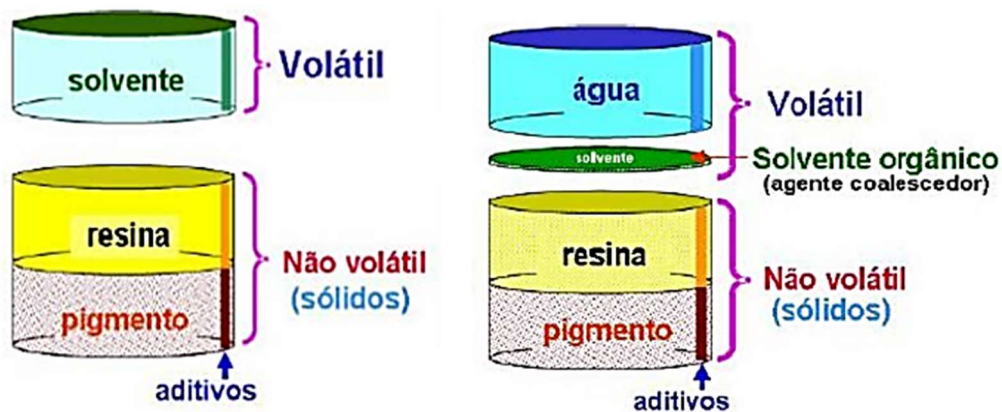
**Figura 19 - Componentes básicos de tinta à base de solvente e água**

Na figura 19 apresenta os componentes básicos encontrados em tintas à base de solvente e à base de água.

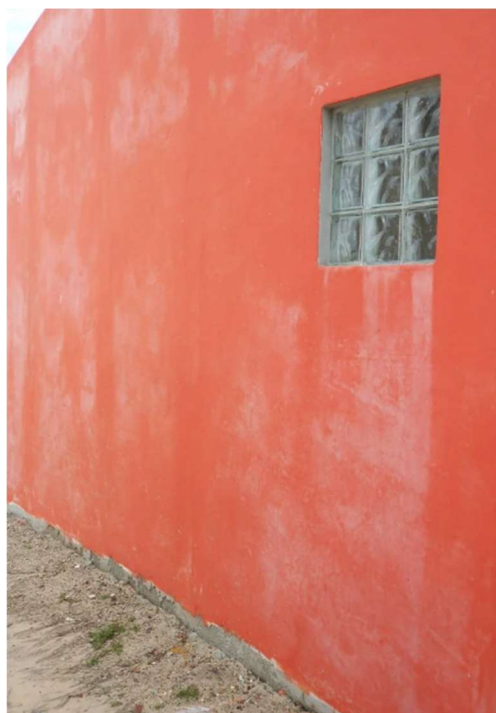
**Figura 21 – Eflorescência**

**Causas:** Pintura sobre reboco sem cura adequada ou infiltração por umidade, conforme ilustrado na figura 21.

**Tratamento:** Eliminação da infiltração de umidade, repintura após aguardar o tempo da cura do reboco e remover as partes soltas, limpar com água, lixar a superfície e pintá-la novamente (Manual Técnico de Tintas Abrafati, 2024).

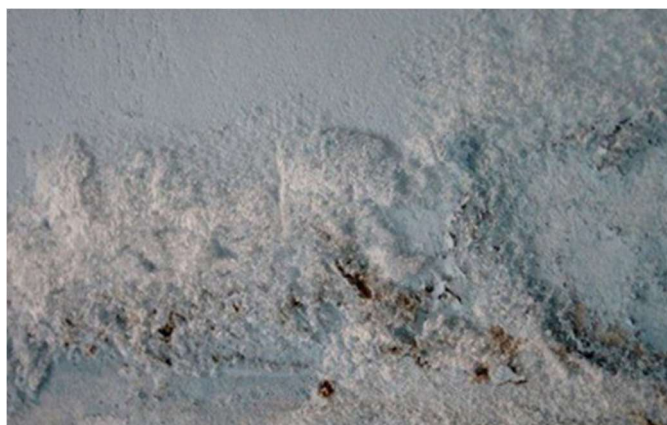
**Figura 22 – Saponificação**

**Causa:** Reboco não curado, causando alcalinidade a partir da sua composição de cal e cimento. Conforme ilustrado na figura 22.

**Tratamento:** Retirar a área afetada com escova de aço, espátula e lixamento, e repintar a superfície (Manual Técnico de Tintas Abrafati, 2024).

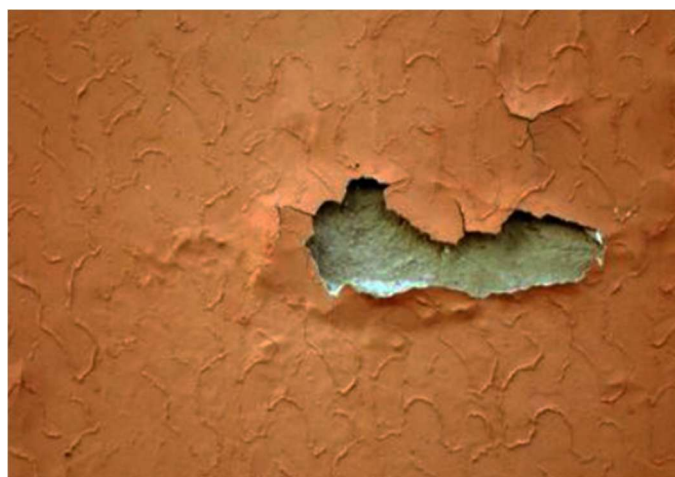
**Figura 23 – Desagregamento**

**Tratamento:** Eliminar infiltração de umidade e se necessário corrigir as causas com obra civil. Retirar as partes soltas com escova de aço e espátula, nivelar a superfície e repintar a área (Manual Técnico de Tintas Abrafati, 2024).

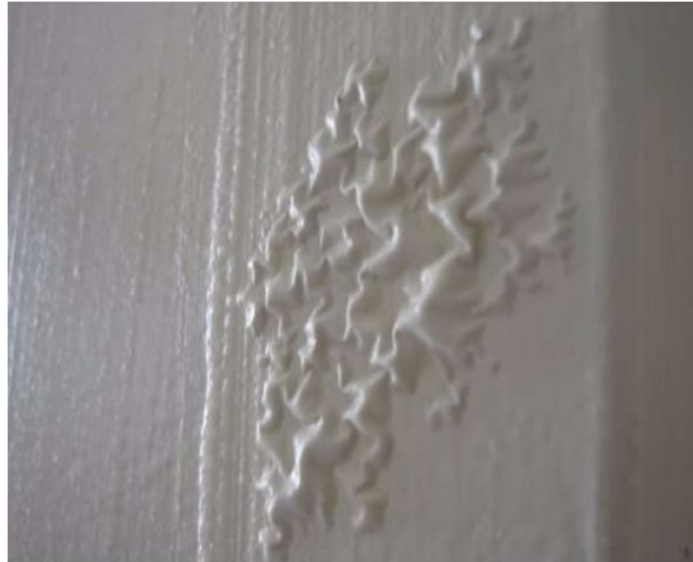
**Figura 24 – Enrugamento**

**Causas:** Acumulo de material na aplicação de uma camada espessa de tinta, tinta diluída incorretamente, pintura sobre a superfície muito quente, incompatibilidade no sistema de pintura, utilização de diluente incorreto ou falha na preparação do substrato (Manual Técnico de Tintas Abrafati, 2024). Conforme ilustrado na figura 24.

**Tratamento:** Remover completamente a área afetada com o auxílio de proteção, lixa e espátulas. Após o processo, preparar a superfície para repintura.

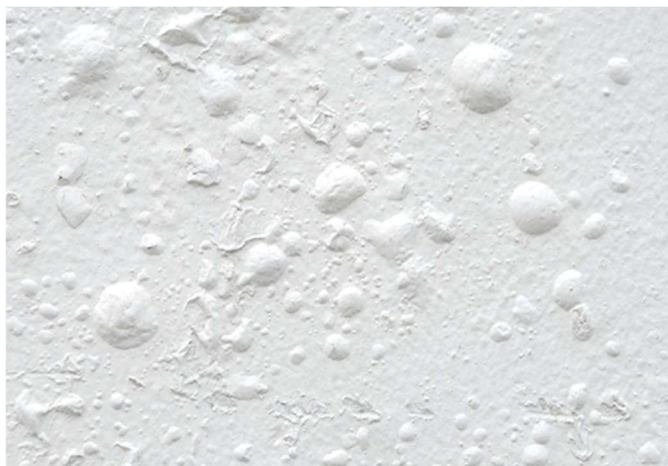
**Figura 25 – Bolhas**

**Causas:** Repintura sem a remoção de poeiras, vazamentos e infiltrações, falta de vedação na junção da janela com a parede ou em calhas e rufos, uso de produto inadequado (uso de massa interior em área externa, por exemplo), utilização de massa niveladora de baixa qualidade ou incompatibilidade com o sistema de pintura anterior (uso de pintura à base de água sobre pintura base solvente, por exemplo) sem a devida preparação da superfície (Manual Técnico de Tintas Abrafati, 2024). Conforme ilustrado na figura 25.

**Tratamento:** Remover toda a superfície solta que representa bolhas e realizar a pintura de forma adequada.

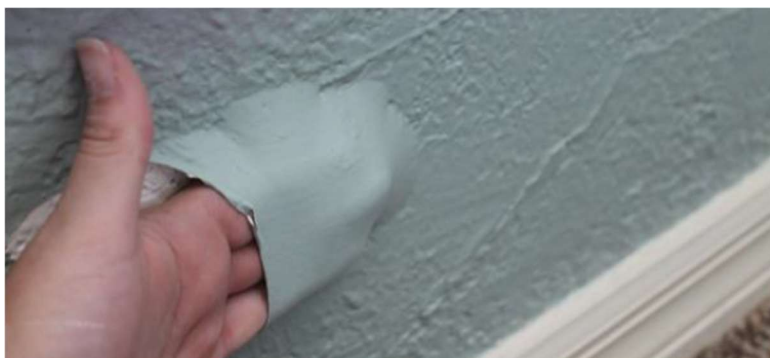
**Figura 26 - Bolhas na repintura**

**Causas:** A não ocorrência da preparação da superfície pode ocasionar a presença de bolhas. Superfície contaminada com partículas de gorduras e poeiras, presença de umidade e o tempo de secagem das camadas não ocorrendo conforme a especificação do fabricante. Conforme ilustrado na figura 26.

**Tratamento:** Remover toda a tinta e ou revestimento das áreas sem aderência e reaplicar novamente o sistema de pintura. Verificar se a superfície a pintar está perfeitamente limpa e isenta de contaminações. Não efetuar pinturas em condições de umidade excessiva quer no ar, quer na superfície a pintar. Aplicar somente sistemas de pintura constituídos por produtos compatíveis entre si. Respeitar sempre os tempos de secagem entre demãos. Se a superfície a pintar for demasiado lisa (baixa rugosidade), aplicar previamente um primário adequado para promover a aderência antes da tinta de acabamento final (Timicor, 2024).

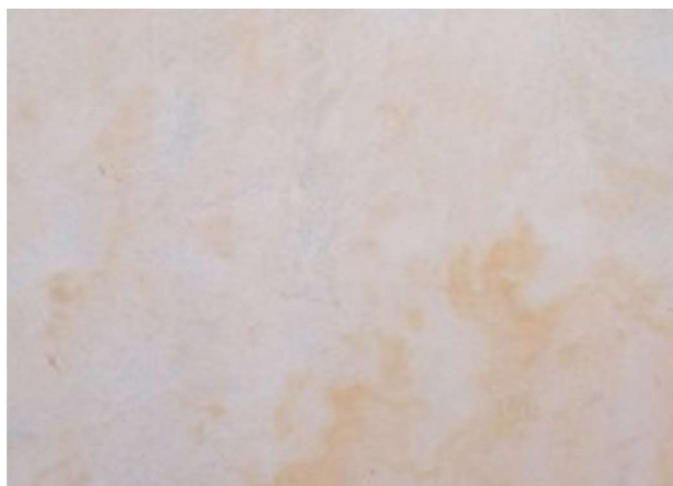
**Figura 28 - Manchas amareladas em paredes e tetos**

**Tratamento:** Limpador a base de amoníaco do tipo multiuso, logo depois lavar com água limpa e aguardar a secagem. No caso de infiltrações, a primeira coisa a se fazer é tratar o problema que está gerando a infiltração e posteriormente tratar o amarelamento da mesma forma. Depois de fazer isso é só iniciar a pintura e sentir a sensação de um ambiente limpo e renovado (Argalit, 2024).

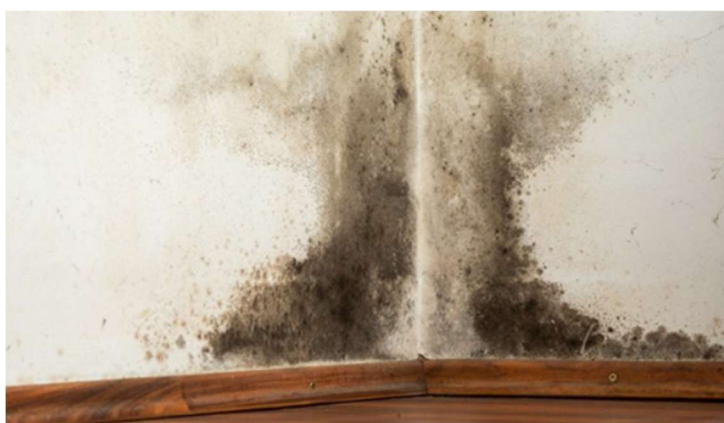
**Figura 29 – Mofo**

**Causas:** Ambiente com pouca ventilação, mudança recorrente de temperatura e presença de umidade. Conforme ilustrado na figura 28.

**Tratamento:** Eliminar a fonte de umidade, limpar com uma solução de água sanitária e água na proporção 1 para 1, respectivamente e deixar agir por quatro horas, repetindo o processo depois de 15 dias. Utilizar produtos específicos para eliminação de mofo, bolor e algas, à venda em lojas de tintas (Manual Técnico de Tintas Abrafati, 2024).

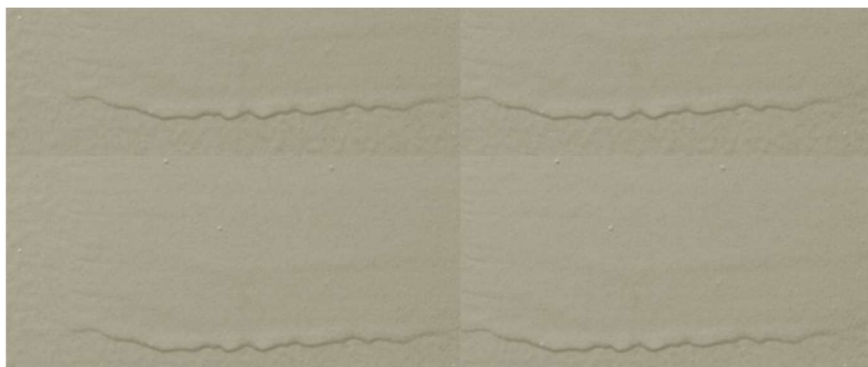
**Figura 30 – Escorrimento**

**Causas:** Conforme ilustrado na figura 30, visualizamos o excesso de diluição da tinta, pintura sobre pintura, a não espera o tempo de secagem correta, umidade e aplicação não uniforme do produto.

**Tratamento:** Se a tinta ainda estiver húmida, passar novamente o rolo de uma forma uniforme. Se a tinta já estiver seca, lixar a superfície afetada e pintar de novo. Diluir a tinta e utilizar só os diluentes indicados pelo fabricante da tinta. A tinta deve ser aplicada em camadas finas e os tempos de secagem devem ser respeitados (Votin Tintas e Vernizes, 2023).

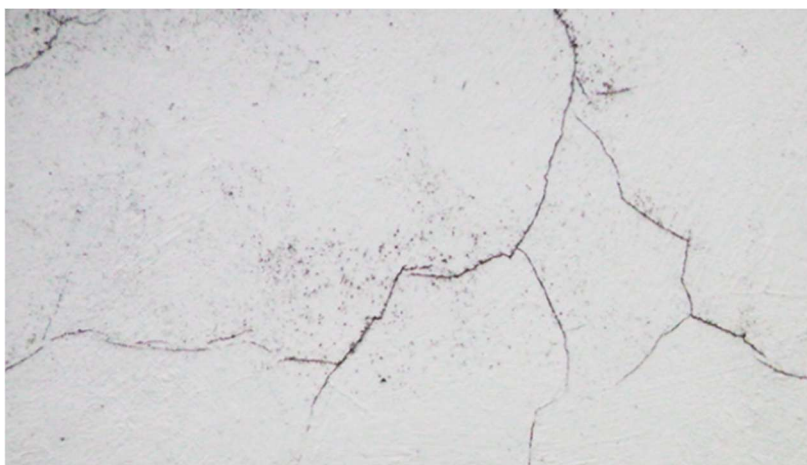
**Figura 31 – Fissuras**

**Causas:** Podem surgir em função da má qualidade da argamassa ou de camadas muito espessas. Conforme a figura 31, é possível verificar a presença de fissuras na camada espessa da tinta.

**Tratamento:** Raspar a superfície, eliminar todo e qualquer tipo de poeira, manchas e partes soltas. Após o processo de limpeza, realizar a pintura com uma de mão inicialmente (fundo preparador) e diluir conforme a indicação do fornecedor.

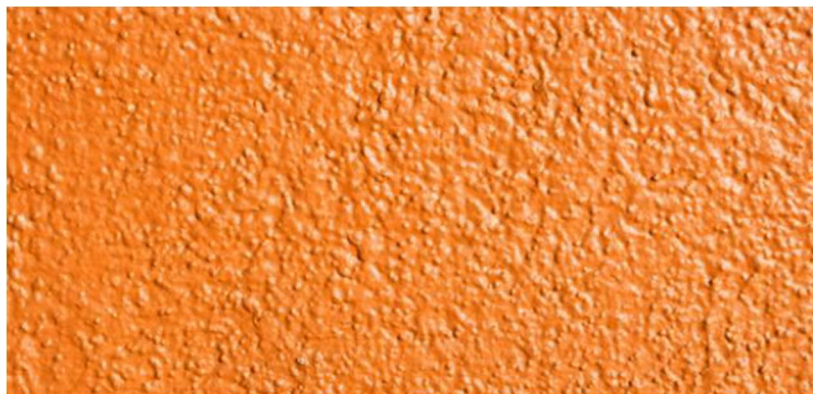
**Figura 33 - Casca de Laranja**

**Causas:** Diluição incorreta da tinta ou uso de solvente volátil. Esse processo ocorre diante do uso inadequado ao manusear a pistola na aplicação. Conforme ilustrado na figura 33.

**Tratamento:** Decapar ou lixar toda a superfície e tornar a pintar. Diluir convenientemente a tinta e com um solvente adequado, ajustar a pressão do ar da pistola e pintar a uma distância adequada (Votín Tintas e Vernizes, 2023).

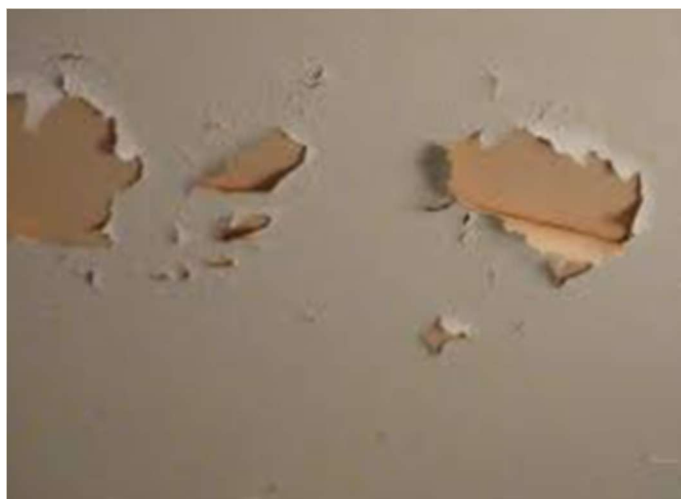
**Figura 34 – Descascamento**

**Causas:** O descascamento é causado por falta de aderência do produto aplicado devido à presença de pó (tinta antiga pulverulenta) sobre a superfície, falta de diluição da tinta, uso de fundos ou massas de baixa qualidade (Suvinil, 2022). Superfície caída, sem preparação prévia. Conforme ilustrado na figura 34.

**Tratamento:** Tirar todo o excesso solto com raspagem ou escovação da superfície. Para finalizar, aplica-se uma camada de mão conforme processo recomendado pelo fabricante.

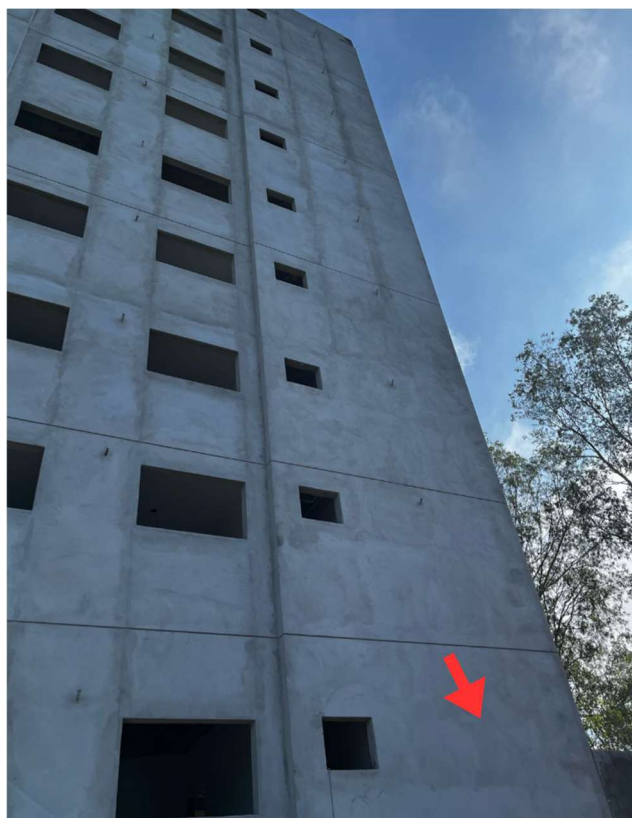
**Figura 35 – Parte da vista da fachada Sul: local onde foi realizado os ensaios**

Na figura 35 podemos visualizar a fachada em fase de execução de reboco externo final.

Com o pano de fachada escolhido, conforme figura 35 e a cura do reboco projetado de 65 dias, iniciamos o processo de lixamento com escova de aço para eliminar partes soltas ou mal aderidas e lixa para uniformizar a superfícies e criar aderência para a pintura, figura 39.

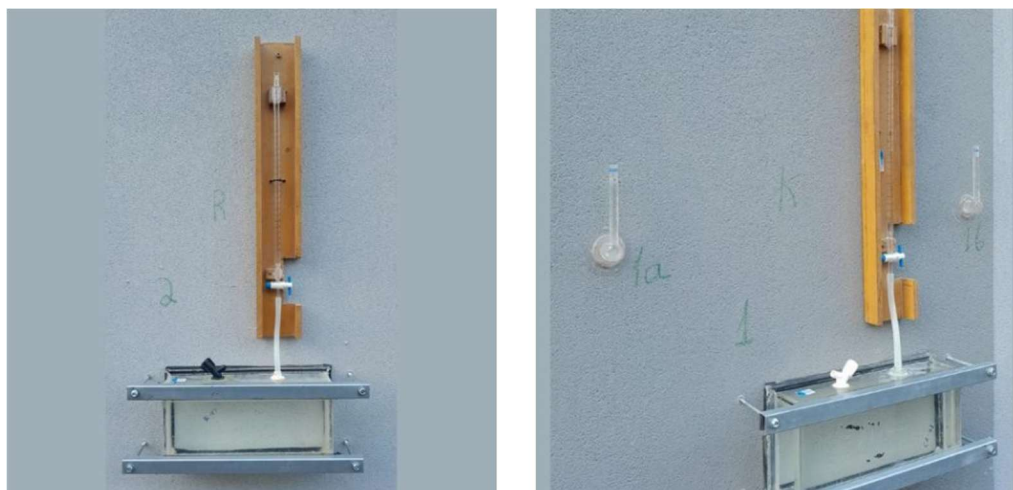
**Figura 36 – Ensaio de Permeabilidade – Método da caixa**

O ensaio consiste em um protótipo em formato de caixa, material confeccionado em acrílico, com dimensões internas de 16 x 34 cm. A caixa será fixada na parede externa com uma bureta acoplada para medir o volume de água absorvida. As medições são realizadas nos seguintes períodos: 0, 2h, 4h, 6h e 24h.

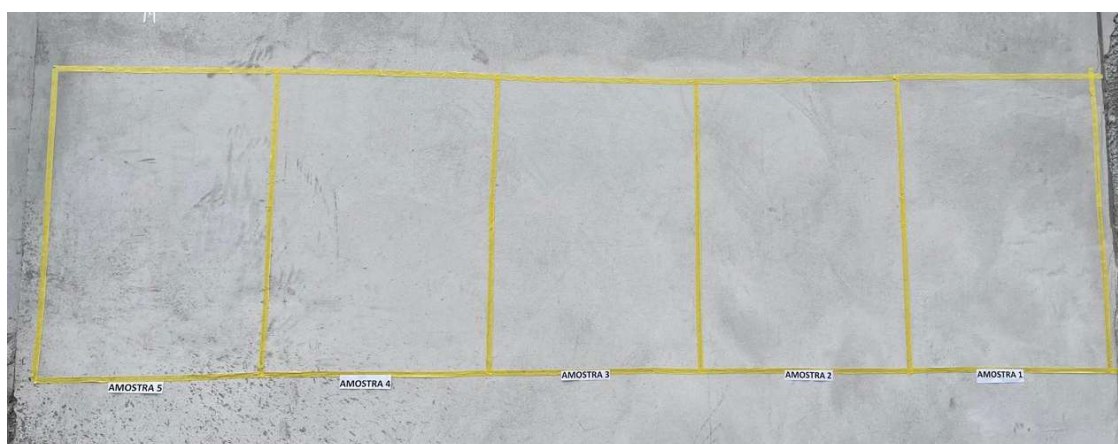
**Figura 40 – Pano de fachada demarcado com fita**

Seguindo as normativas, para o início do processo dos ensaios, foram executados 5 painéis de protótipos na fachada da torre A. A divisão das amostras foram delimitadas com uma metragem de 0,90cm x 1,30cm para cada amostra, totalizando 5 (cinco) panos na divisão da fachada, conforme figura 40. As demarcações foram realizadas com fita crepe amarela automotiva, conforme demonstra a figura 39.

Para realizar o procedimento, começamos cortando um pedaço de fita adesiva em um tamanho específico estipulado pelo pesquisador e a mesma, fixamos sobre uma superfície seca e limpa de intempéries figura 40.

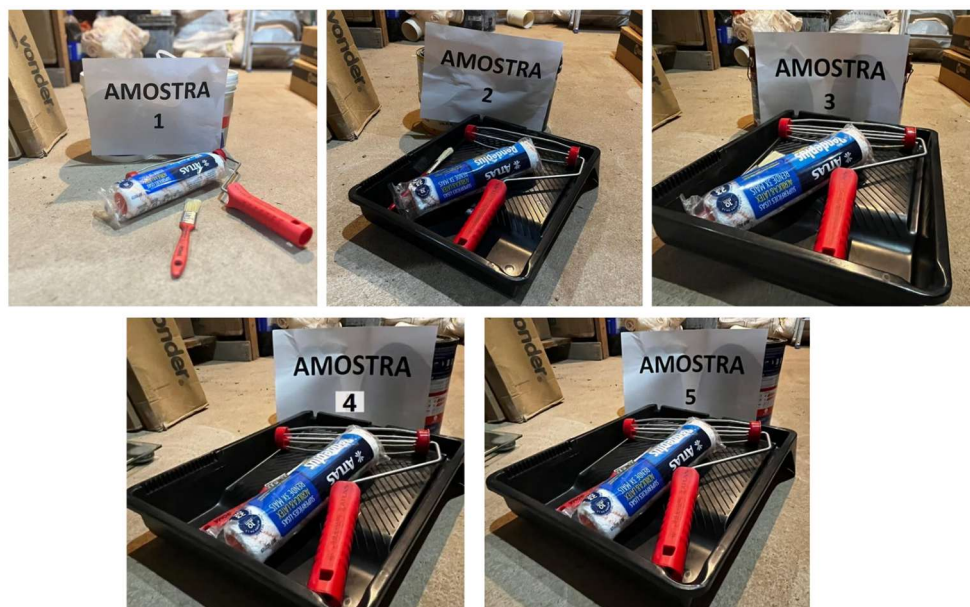
**Figura 41 – Separação dos kits de pintura**

Para iniciar o processo de pintura, foram separados todos os kits de amostras, contendo: um balde de selador 3,6 L, um balde de tinta 3,6L, um pincel trincha que foi utilizado para a aplicação do teste de fita, um pincel rolo de cerdas macias de 23cm, cabo prolongador e uma bandeja.

Na figura 41 é possível visualizar todos os kits separados para iniciar a pintura. Também foi realizado a pesagem de todas as latas, início e fim da aplicação, figura 42.

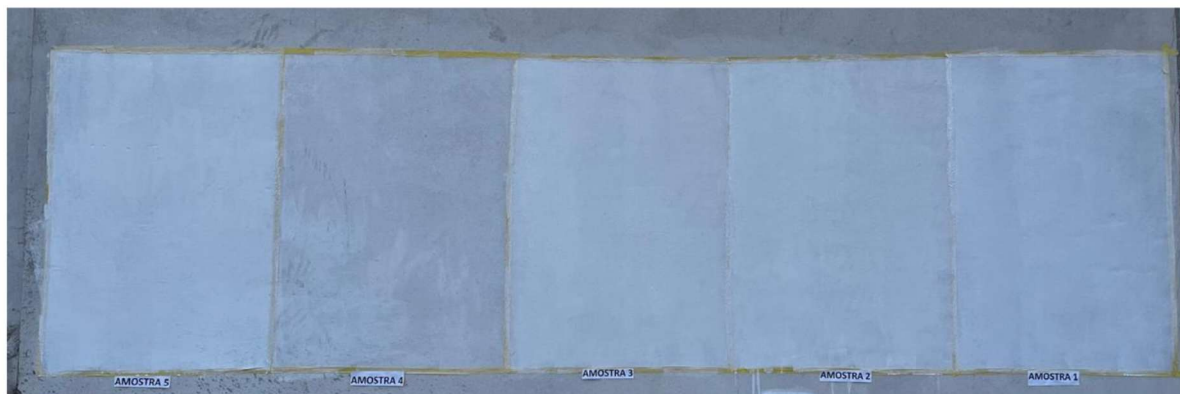
**Figura 44 – 1ª demão aplicada**

Importante ressaltar que na figura 44 a amostra 4 encontra-se apenas com uma demão de selador na imagem, por esse motivo a distorção de cor.

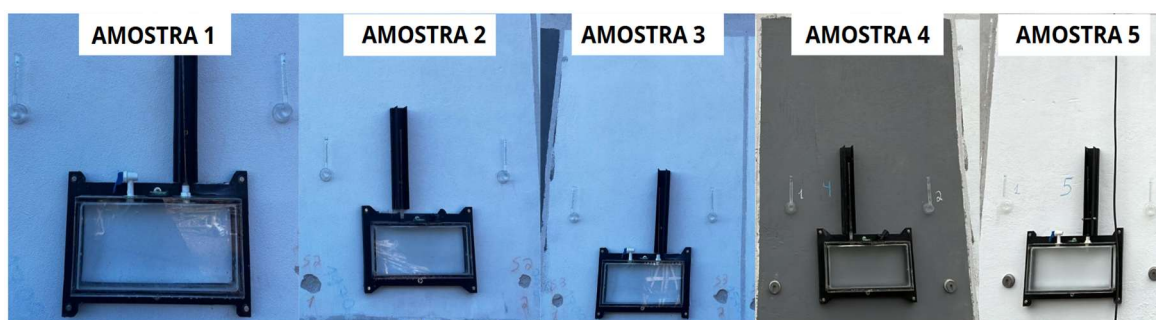
**Figura 48 – Protótipos instalados na superfície**

Com as caixas instaladas e completas com água no seu interior e nos seus panos de fachada, conforme figura 48, iniciamos a instalação das buretas, figura 49 – importante ressaltar que as buretas precisam ser instaladas junto ao nível da caixa.

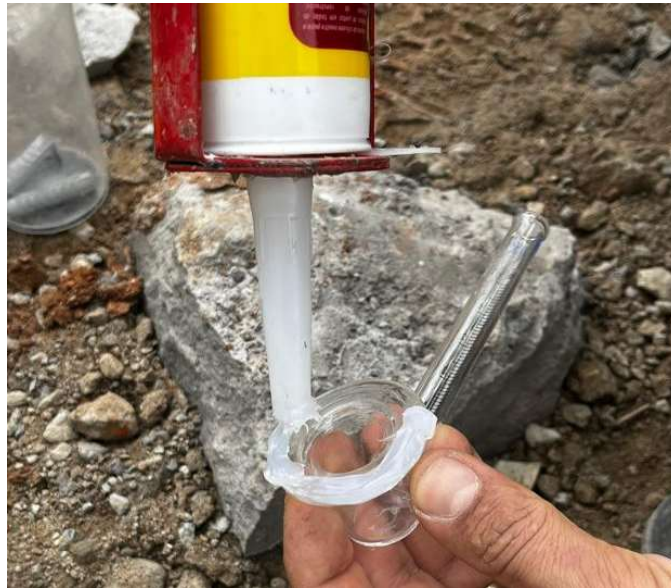
**Figura 50 – Aplicação de silicone no Cachimbo**

Para a execução do ensaio, foram fixados na lateral 2 (dois) tubos de vidro em formato circular (cachimbo) em cada pano de amostra, totalizando, 10 tubos. O material foi fixado junto a parede, sob a amostra de tinta pintada, colado com silicone figura 50, junto ao prumo, para que a água ficasse nivelada.

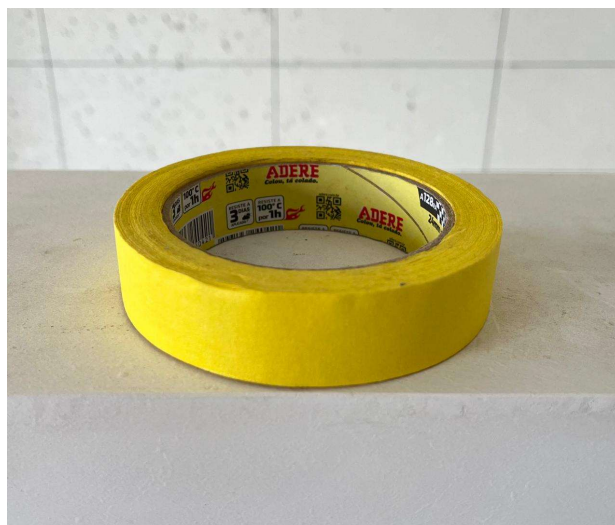
**Figura 55 – Fita crepe amarela automotiva**

Para realizar o teste da medida da espessura da camada de tinta, utilizamos fita crepe amarela automotiva (16mm x 40m), também conhecida como fita de mascaramento ou fita para pintura figura 55. O material apresenta alta resistência, fixando bem na superfície aplicada e removida sem deixar resíduos. O teste realizado de forma simples e prático, permitiu verificar a qualidade do material (tinta) e se o desempenho do material está em conformidade com as especificações técnicas do fabricante.

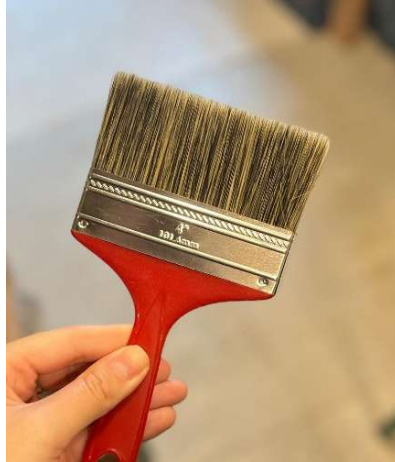
**Figura 57 – Pincel Trincha**

um pincel trincha nas 5 (cinco) amostras de tintas presentes e com kit separados, para não ocorrer a mistura de material entre os pinceis, figura 57.

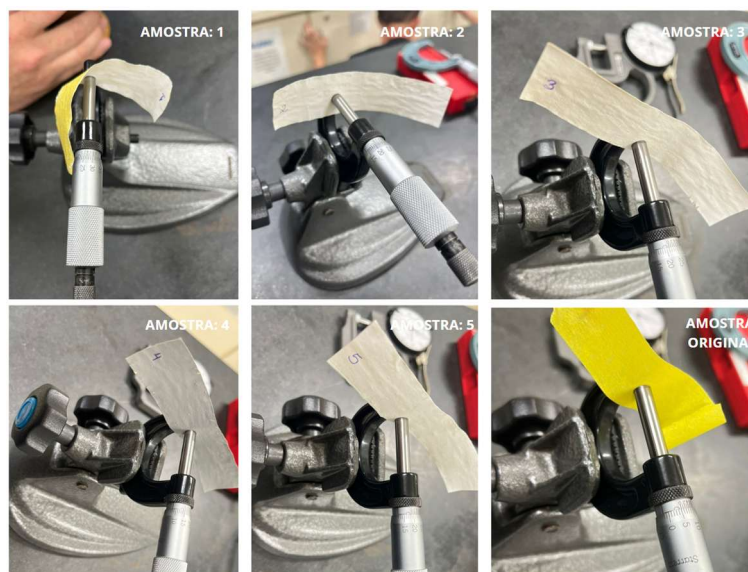
**Figura 58 – Medida da espessura da película pintada**

Após concluir o processo de secagem de todas as demãos de tinta, removemos a fita que estava colada na superfície por 14 (quatorze) dias e com um micrometro, realizamos a precisão de espessura do material, figura 58. Primeiro medimos a espessura da fita sem pintura e na sequência, a parte pintada. A diferença dessas medidas, nos permite avaliar se o material está absorvendo de forma correta e criando uma película com a devida espessura adequada e indicada pelo fabricante.
