**ANÁLISE DAS MANIFESTAÇÕES PATOLÓGICAS EM ESTRUTURAS DE AÇO –
LIGHT STEEL FRAME**

Trabalho de conclusão de curso apresentado ao Curso de Engenharia Civil da Universidade de Santa Cruz do Sul – UNISC, para a obtenção do título de Engenheira Civil.

4.2 Das manifestações patológicas e suas causas

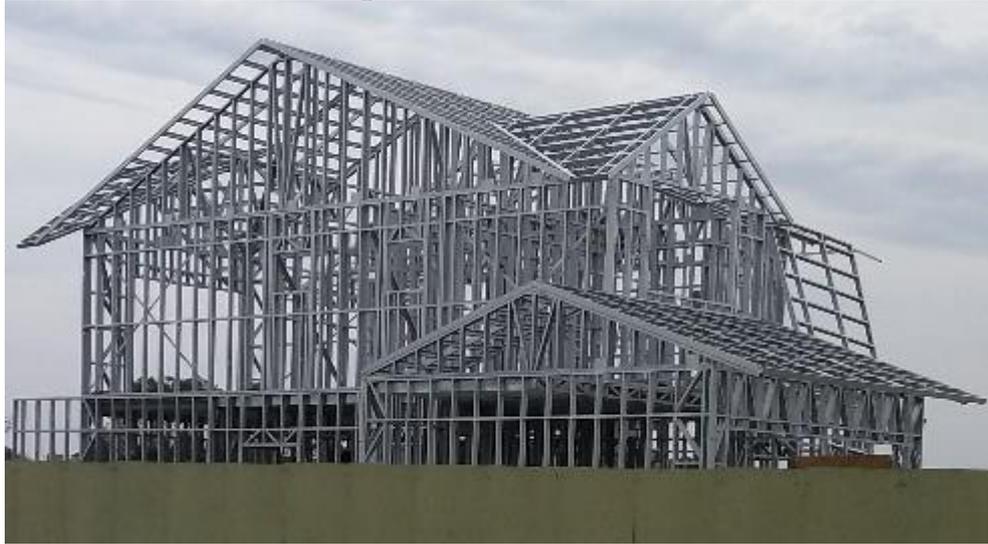
Fotografia 4 - Residência em LSF

O segundo estudo de caso apresentado nesse trabalho é referente, uma edificação residencial (Fotografia 4) de 200 m² localizada na cidade de Pelotas, no estado do Rio Grande do Sul. A construção foi vistoriada em março do ano de 2018, quando ainda estava em fase de montagem, sendo analisada quanto à estabilidade da estrutura, bem como concepção de projeto e fabricação dos painéis utilizados.
