**MANIFESTAÇÕES PATOLÓGICAS EM PAVIMENTO ASFÁLTICO – ESTUDO DE
CASO: RODOVIA ERS-348**

SANTA CRUZ DO SUL

2019

Trabalho de Conclusão de Curso de graduação, apresentado à disciplina de Trabalho de Conclusão de Curso II, do curso de Engenharia Civil, do Departamento de Engenharia, Arquitetura e Ciências Agrárias, da Universidade de Santa Cruz do Sul – UNISC, Campus Santa Cruz do Sul, como requisito parcial para obtenção do título de bacharel em engenharia civil.

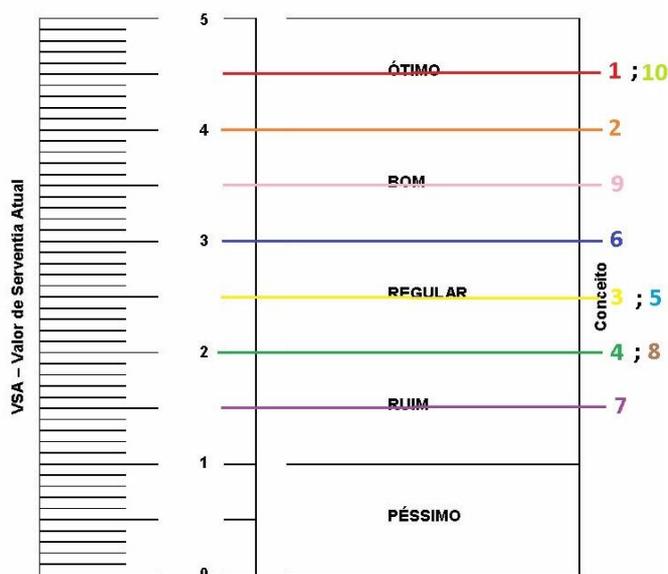
Figura 21: Ficha avaliador nº1

A partir da ficha de avaliação do primeiro técnico nota-se que a maior parte dos segmentos ficaram classificados de regular à ótimo, ou seja, considerando o total do trecho, a superfície ainda estaria em boas condições. Apenas a estaca nº 7 (3+600 a 4+200) se enquadrou dentro da faixa ruim, tendo a nota 1,5.

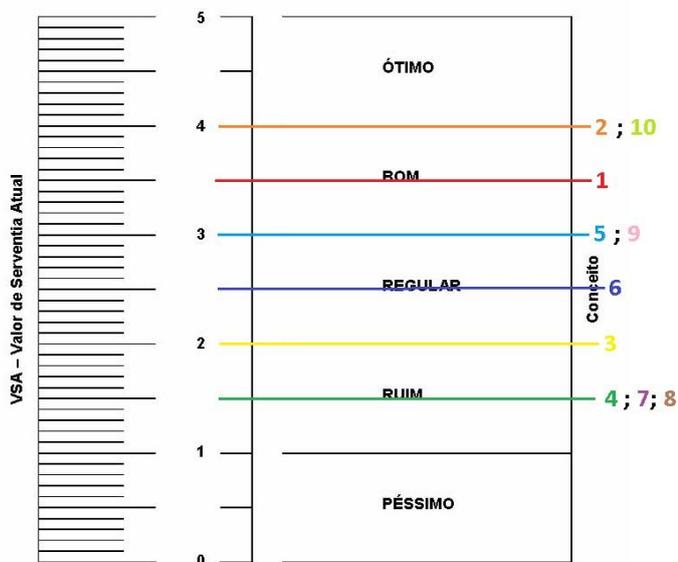
Figura 22: Ficha avaliador nº2

A ficha de avaliação número 2, demonstrou resultados um pouco diferentes da primeira, pois mais de um segmento ficou classificado como sendo ruim, e pelo contrário, nenhum se enquadrou como ótimo. Porém a menor nota estimada a superfície também foi de 1,5.

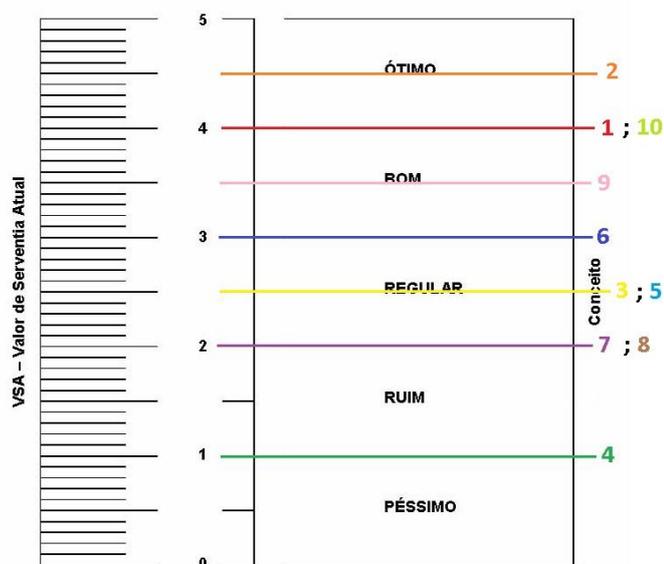
Figura 23: Ficha avaliador nº3

O terceiro avaliador equiparou-se com o primeiro, aonde a maioria dos resultados teve um caráter positivo, e apenas um dos segmentos classificou-se entre péssimo/ruim. Neste caso, a menor nota ficou com o valor de 1,0.

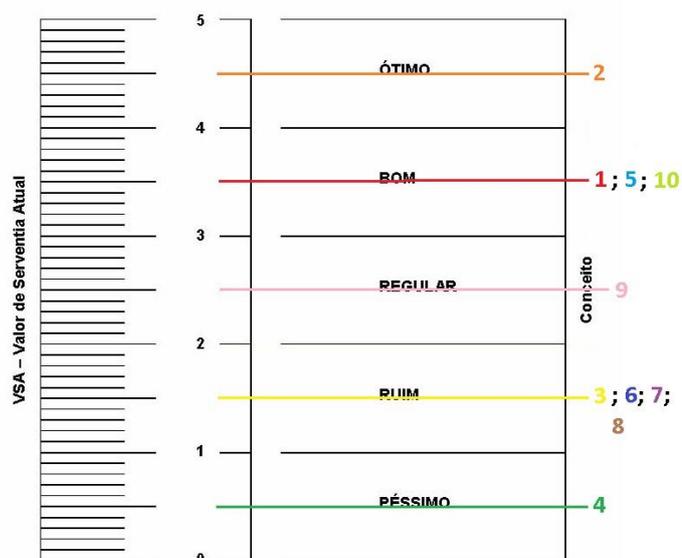
Figura 24: Ficha avaliador nº4

O parecer da quarta ficha de avaliação mostrou que os segmentos estão a maioria enquadrados nos conceitos de regular à péssimo, tendo sua pior nota de 0,5 para a estaca nº 4, que compreendo os quilômetros 2+400 a 3+000 desta avaliação.

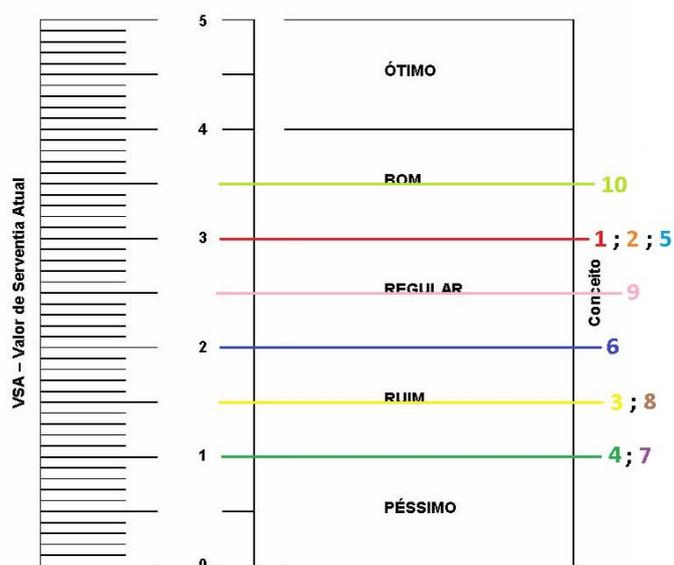
Figura 25: Ficha avaliador nº5

Na ficha de número 5, os segmentos também não obtiveram resultados positivos, ou seja, a maioria do estaqueamento avaliado enquadrou-se nas faixas de regular à péssimo, sendo que neste caso, nenhum segmento alcançou valores de 4,0 a 5,0.
