CURSO DE ENGENHARIA CIVIL

**MÉTODO DE CORREÇÃO DE SOM CAVO EM FACHADAS COM
REVESTIMENTO CERÂMICO POR MEIO DE INJEÇÕES DE RESINA EPÓXI**

2020

Trabalho de Conclusão de Curso II apresentado ao Curso de Engenharia Civil, da Universidade de Santa Cruz do Sul - UNISC, na área de Patologia.

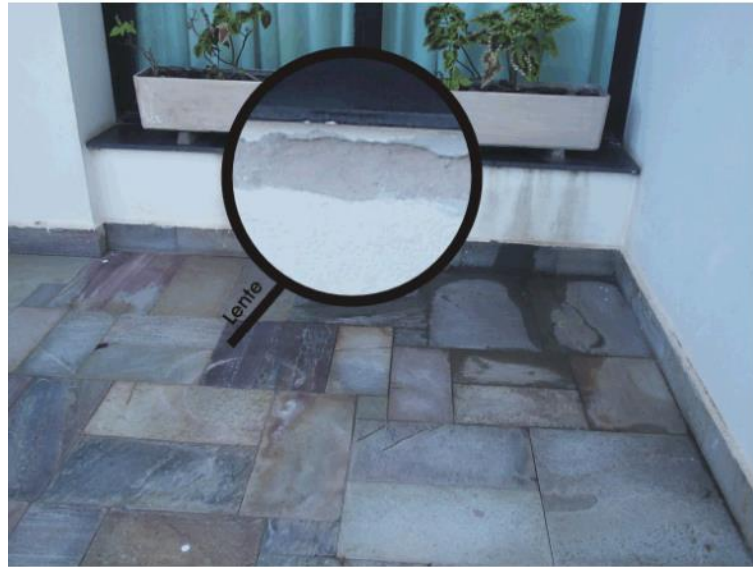
Figura 23 - Descolamento com pulverulência

Descolamentos com pulverulência pode ser identificado pela desagregação e esfarelamento da argamassa e pela baixa resistência à abrasão, evidenciada ao ser pressionada manualmente. Nesse caso, haverá som cavo no ensaio de percussão (BAUER, 2008 apud SILVA, 2016).

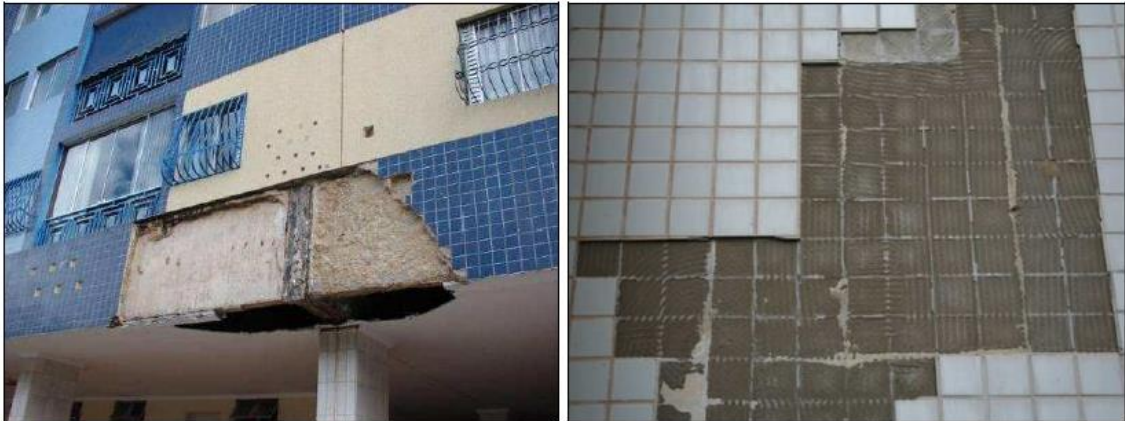
Figura 24 - Desplacamento cerâmico

Barros e Sabbatini (2001) consideram diversos fatores como causas para o descolamento do revestimento cerâmico, principalmente, variações higrotérmicas e de temperatura e a instabilidade do suporte, devido à acomodação da estrutura da edificação. Outros casos que podem levar a esta manifestação patológica são: o grau de solicitação do revestimento, as características das juntas de assentamento e movimentação, e negligência na execução, sejam pela mão de obra desqualificada e/ou materiais em não conformidade com o previsto em projeto, as figuras 24 e 25 demonstram alguns casos de deslocamento cerâmico.

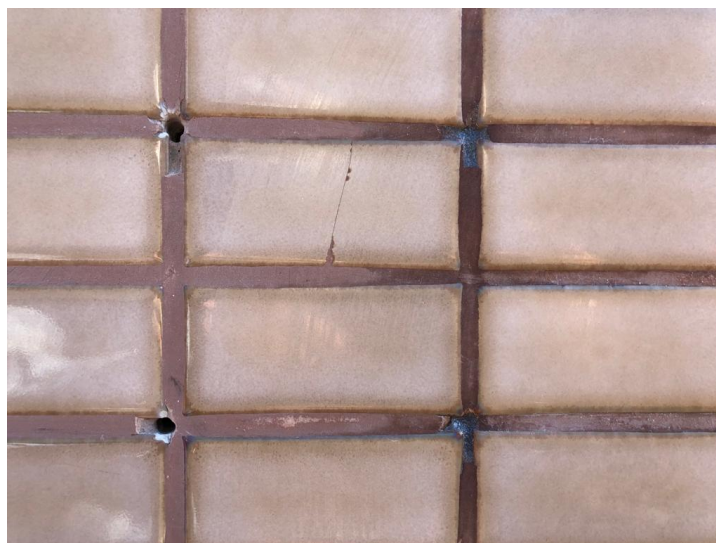
Figura 44 - Protótipo B - Injeção da resina epóxi

A imagem 44 mostra os furos sem injeção da resina (furos do lado esquerdo) e os furos com injeção da resina (furos do lado direito).

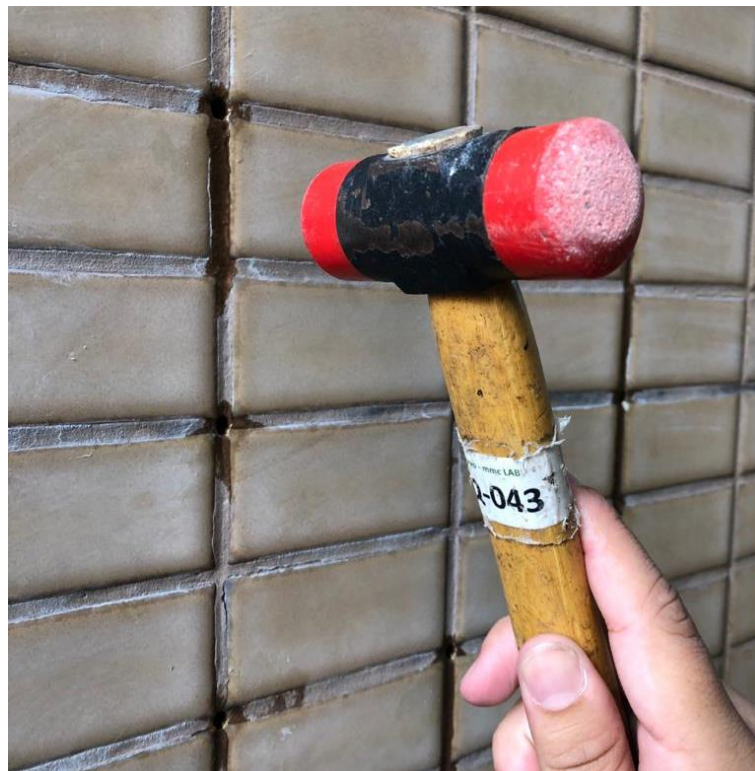
Figura 65 - Protótipos A - Ensaio de percussão após as injeções de resina epóxi

Durante o teste de percussão, o protótipo A não apresentou som cavo em todas as regiões onde foi aplicada a resina epóxi. Dessa forma, foi realizado teste de aderência à tração onde a média na ruptura predominante foi de 0,31 MPa, conforme o quadro 3.

Neste protótipo, utilizou-se resina epóxi bicomponente fluida da Marca A, com furos de injeção de 5mm de diâmetro. A figura 65 demonstra a execução do teste de percussão, realizando impactos leves, não contundentes, com martelo rijo.

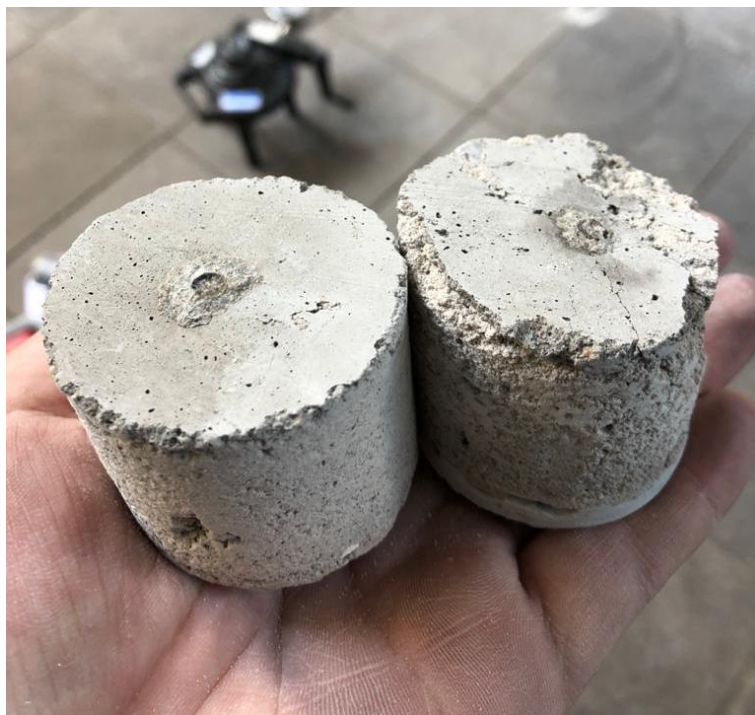
Figura 68 - Ensaio de arrancamento protótipo A - Corpo de prova

Neste protótipo, os corpos de prova demonstraram que as injeções de resina ocorreram de maneira correta, observando que elas atingiram todas as camadas do revestimento, bem como, o substrato. Assim, formando o “prego” no interior do revestimento, como observar-se no corpo de prova extraído (figura 68).

Quanto ao teste de percussão, o resultado do protótipo A foi considerado bom, pois o som cavo desapareceu em toda a região dos furos onde ocorreram as injeções de resina epóxi, considerando a espessura do revestimento entre 45 e 50 mm.

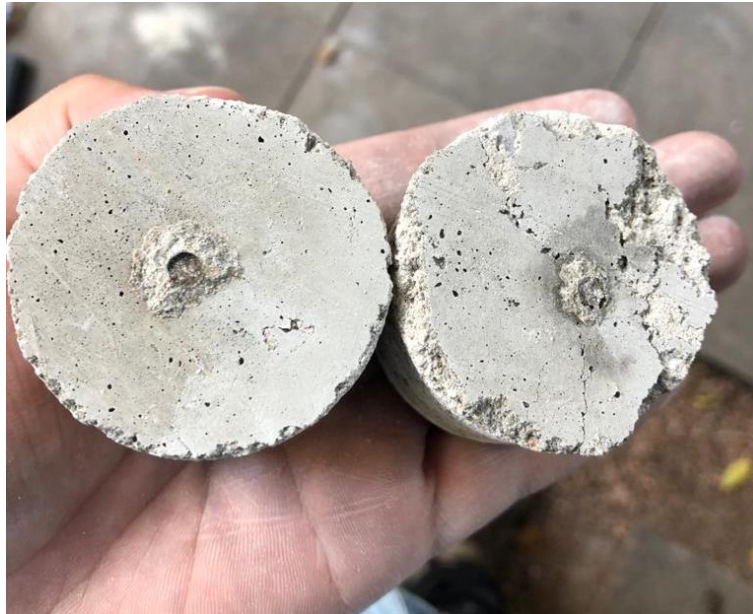
Figura 70 - Ensaio de arrancamento protótipo B - Corpo de prova

Neste protótipo, os corpos de prova demonstraram que as injeções de resina ocorreram de maneira correta, observando que elas atingiram todas as camadas do revestimento, bem como, o substrato. Assim formando o “prego” no interior do revestimento, como observa-se no corpo de prova extraído (figura 70).

Quanto ao teste de percussão, o resultado do protótipo B foi considerado bom, pois o som cavo desapareceu em toda a região dos furos onde ocorreram as injeções de resina epóxi, considerando a espessura do revestimento entre 28 e 33mm.

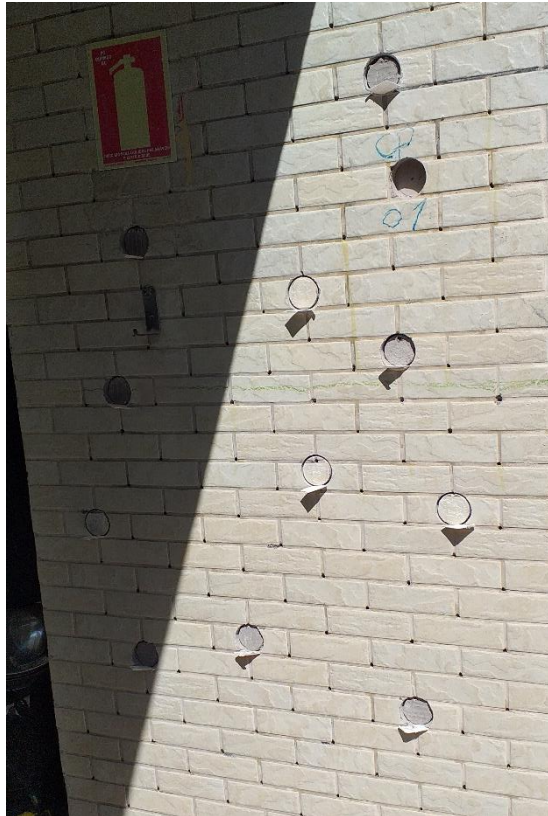
Figura 71 - Ensaio de arrancamento protótipo C

Durante o teste de percussão, o protótipo C não apresentou som cavo em toda as regiões onde foram aplicadas a resina epóxi. Dessa forma, foi realizado teste de aderência à tração, conforme figura 71.

O ensaio de aderência à tração obteve média na ruptura predominante de 0,39 MPa, identificados no quadro 5.

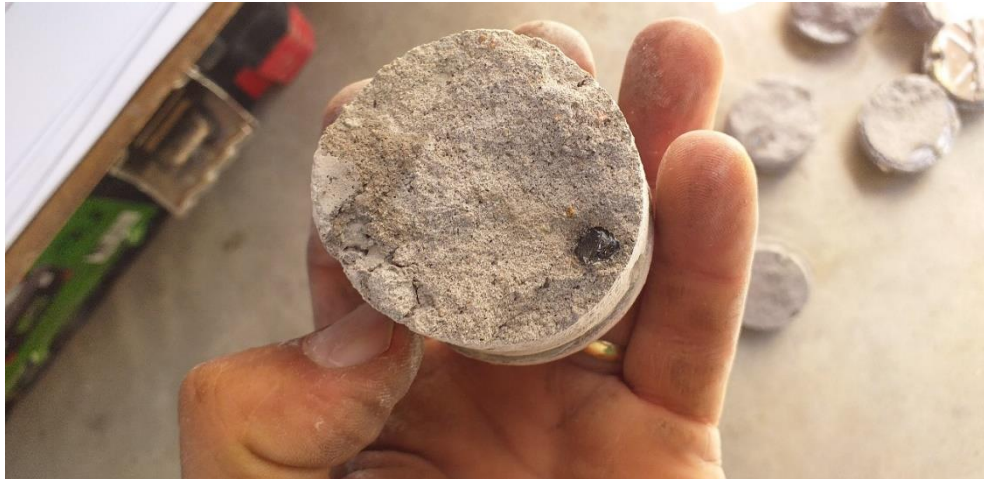
Figura 74 - Ensaio de arrancamento protótipo C - Corpo de prova

como, o substrato. Assim, formando o “prego” no interior do revestimento, como observa-se no corpo de prova extraído (figura 74).

Quanto ao teste de percussão, o resultado do protótipo C foi considerado bom, pois o som cavo desapareceu em toda a região dos furos onde ocorreram as injeções de resina epóxi, considerando a espessura do revestimento entre 31 e 40 mm.

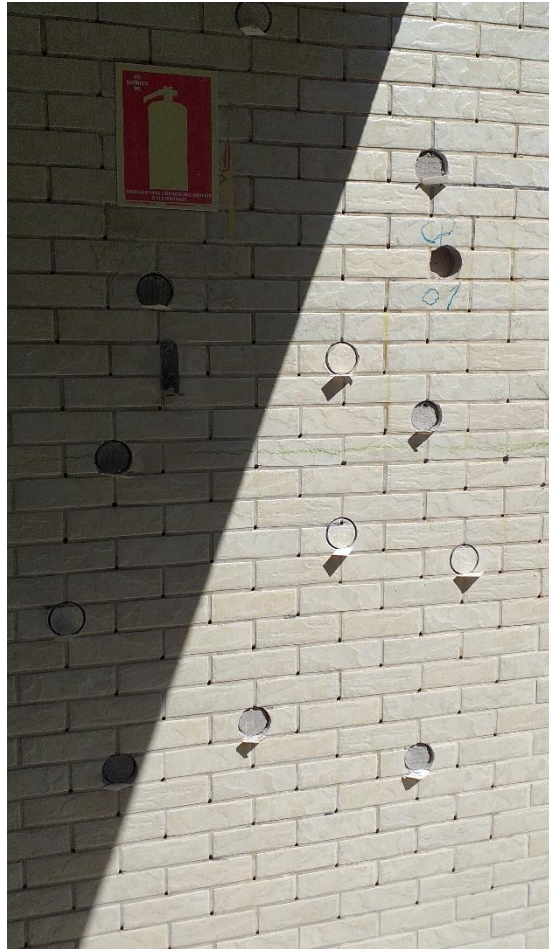
Figura 75 - Ensaio de arrancamento protótipo D

Durante o teste de percussão, o protótipo D não apresentou som cavo em toda as regiões onde foi aplicada a resina epóxi. Dessa forma, foi realizado teste de aderência à tração, conforme figura 75.

O ensaio de aderência à tração obteve média na ruptura predominante de 0,30 MPa, identificados no quadro 6.

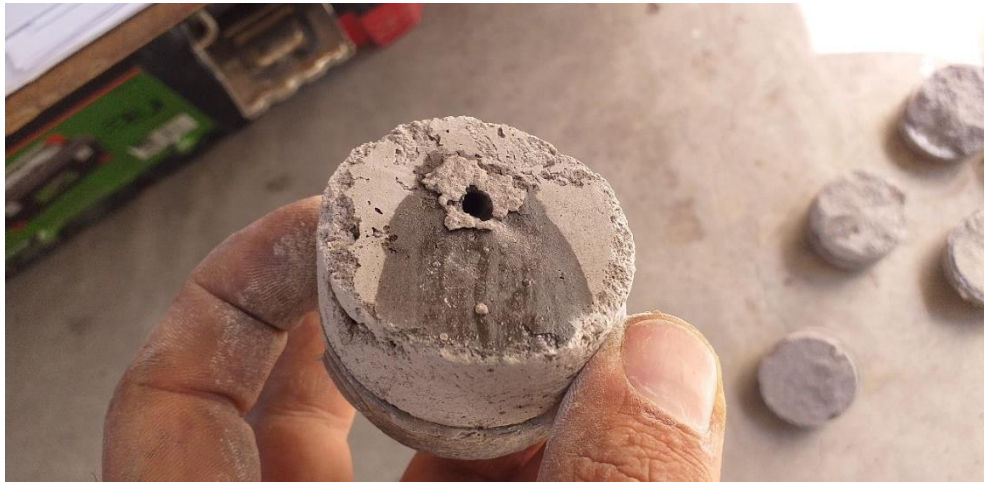
Figura 78 - Ensaio de arrancamento protótipo D - Corpo de prova

Neste protótipo, os corpos de prova demonstraram que as injeções de resina ocorreram de maneira correta, observando que elas atingiram todas as camadas do revestimento, bem como, o substrato. Assim, formando o “prego” no interior do revestimento, observa-se no corpo de prova extraído (figura 78).

Observou-se que os resultados foram inferiores comparados ao protótipo C, devido ao diâmetro dos furos serem menores. Quanto ao teste de percussão, o resultado do protótipo D foi considerado bom, pois o som cavo desapareceu em toda a região dos furos onde ocorreram as injeções de resina epóxi, considerando a espessura do revestimento entre 29 e 36mm.

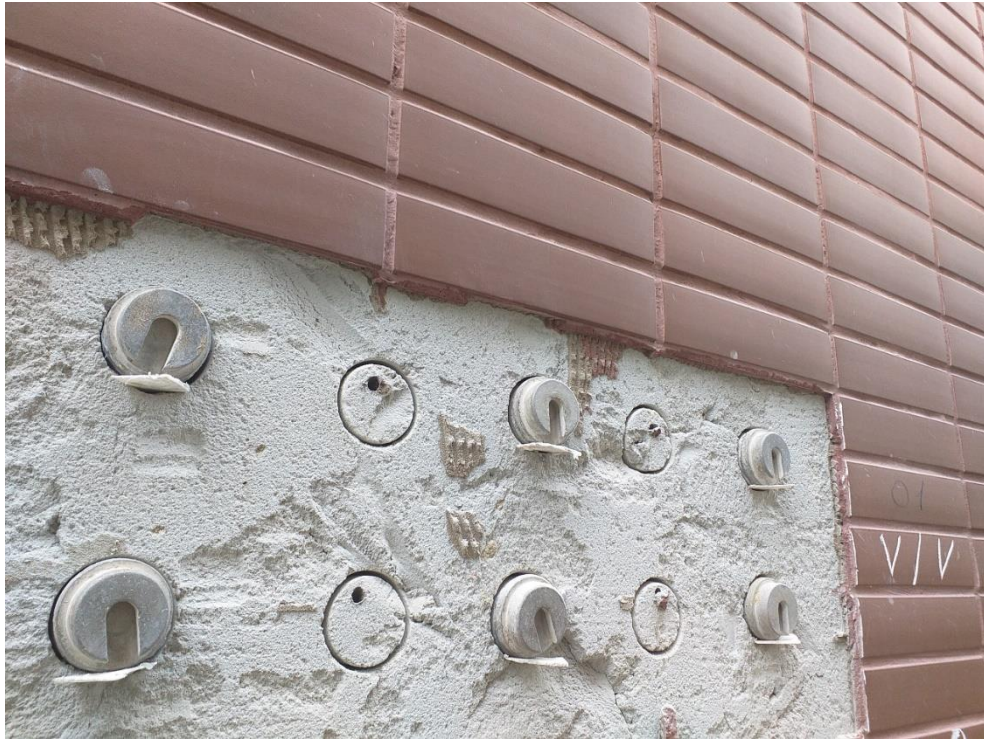
Figura 80 - Protótipos E e F - Teste de aderência à tração

Dessa forma, foi realizado teste de aderência à tração nos locais onde não apresentaram som cavo, conforme figura 80.

O ensaio de aderência à tração do protótipo E obteve média na ruptura predominante de 0,11 MPa, identificados no quadros 7.

O segundo motivo do teste nos protótipos E e F não atender o especificado, para locais com injeção de resina epóxi em pontos com som cavo, foi devido a fissura encontrada na verga da janela, desta forma, o flúor silicato e a resina percolam por este espaço, não formando uma camada para solidarização da argamassa à superfície de concreto.

No protótipo E, o som cavo desapareceu em apenas 9 dos 30 furos e no protótipo F em 18 dos 30 furos, nesses pontos houve um aumento na aderência do revestimento com a utilização da resina epóxi da Marca C, mas nenhum dos corpos de prova ficaram acima do limite estabelecido pela NBR 13749:2013. Os resultados foram considerados ruins, devido à baixa resistência superficial da argamassa de emboço, onde ela se esfarelou ao teste do risco. Além disso, os resultados ruins foram devido a fissura encontrada na verga da janela, desta forma o flúor silicato e a resina percolam por este espaço, ocorrendo a perda do material para o meio.
