Universidade de Santa Cruz do Sul

Engenharia Civil

**Avaliação das condições de manutenção e segurança das  
barragens e eclusas do Fandango, Anel de Dom Marco, Amarópolis  
e Bom Retiro no Estado do Rio Grande do Sul**

Trabalho de Conclusão de Curso apresentado ao Curso de Engenharia Civil da Universidade de Santa Cruz do Sul (RS), na área de Engenharia Civil.

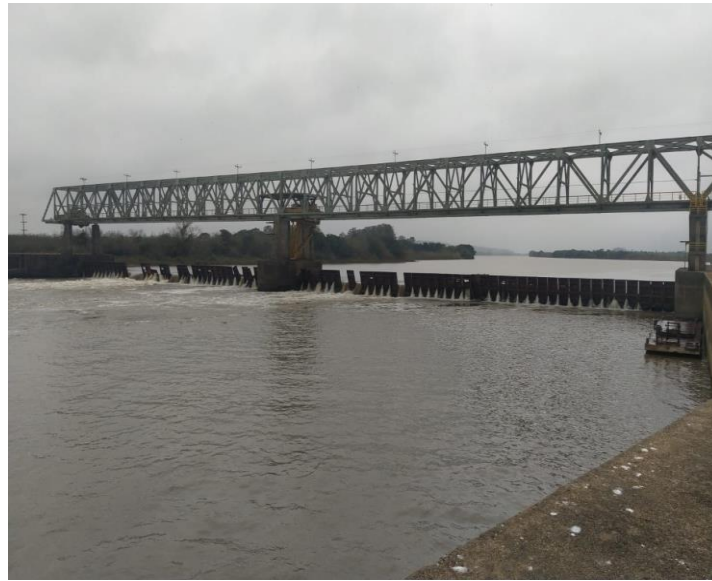
**Figura 40: Alças da barragem passos 1 e 2**

A ocorrência frequente de cheias aumenta os esforços das peças que ocasionam um maior desgaste, principalmente, nos citados elementos de fixação, o que promove folgas nos eixos com conseqüentes vibrações. No caso de perda de um dos elementos de fixação do conjunto, pode ocasionar deslocamentos e/ou desalinhamentos impedindo a movimentação de todo o conjunto da alça, Figura 40.
