CURSO DE ENGENHARIA CIVIL

**PATOLOGIAS EM OBRAS DE ALVENARIA ESTRUTURAL:
SOLUÇÕES PARA EVITÁ-LAS**

Santa Cruz do Sul, novembro de 2011

Trabalho de conclusão apresentado ao Curso de Engenharia Civil da Universidade de Santa Cruz do Sul para obtenção do título de bacharel em Engenharia Civil.

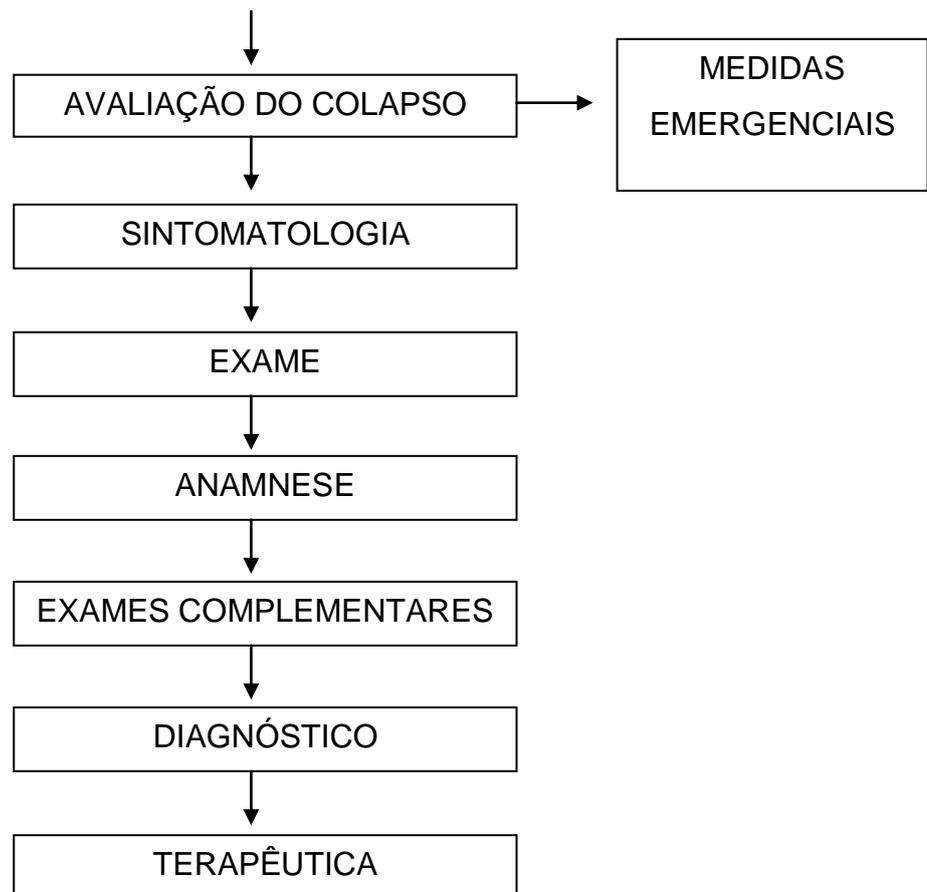
Na figura 2.2.1, o fluxograma apresenta uma forma resumida de como deve ser o comportamento técnico frente a uma Patologia Estrutural.

Figura 2.2.1 - Fluxograma para diagnóstico da patologia.

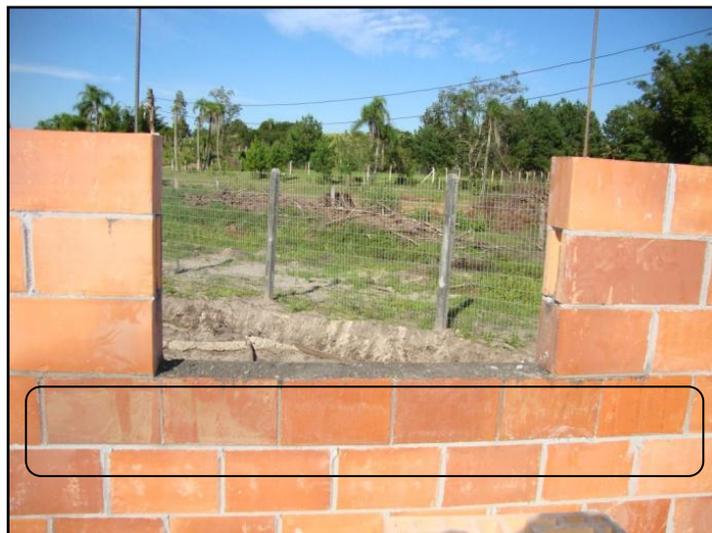
Para os blocos canaleta, o transpasse mínimo das vergas de portas é de 15 cm para o interior da parede e o transpasse mínimo das vergas e contravergas de janelas é de 30 cm para o interior da parede, conforme figura 4.1.1.

Figura 4.1.1 – Transpasse mínimo das janelas.
Fonte: MMC Projetos (Foto: Marcus Daniel).

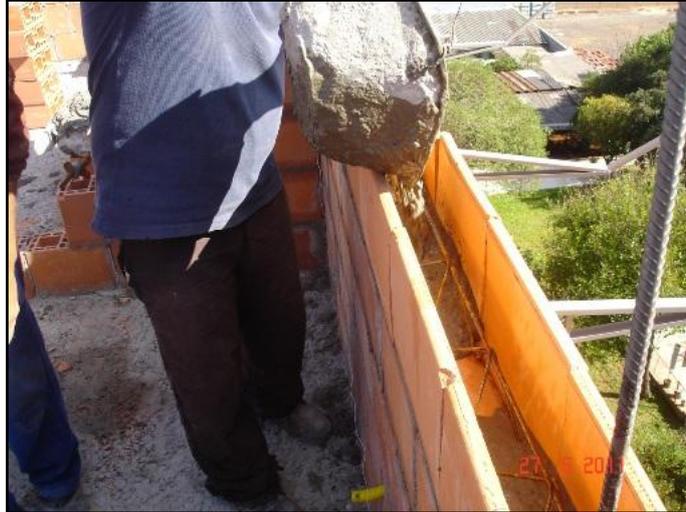
A posição da armadura de vergas e contravergas deve estar conforme figura 4.1.2. Quando as vergas forem constituídas de blocos canaleta, estas devem ser colocadas no prumo e ficar apoiadas em uma estrutura com rigidez suficiente para que elas não se desloquem durante a concretagem e respectiva cura.

Figura 4.1.2 – Colocação da armadura na canaleta.
Fonte/Foto: Marco Pozzobon.

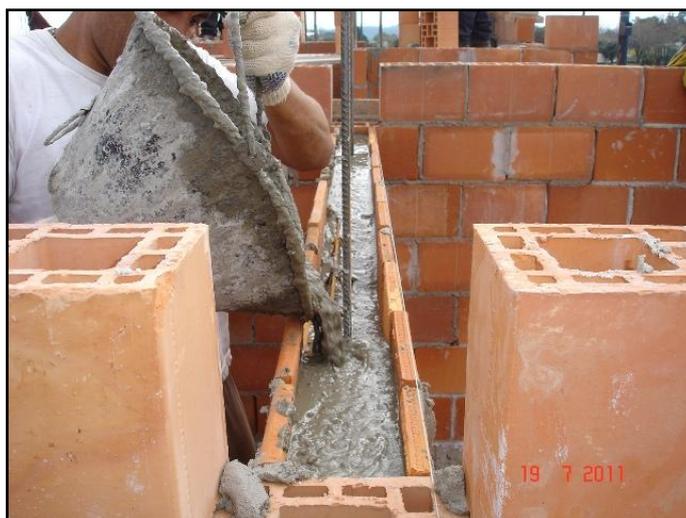
As canaletas devem ser molhadas antes do lançamento do concreto ou graute, que deve ser fluído, não necessitando vibração mecânica para adensamento, apenas necessita leve adensamento pra rendimento de todos os vãos.

Figura 4.1.3 – Preenchimento da canaleta.
Fonte/Foto: Marco Pozzobon.

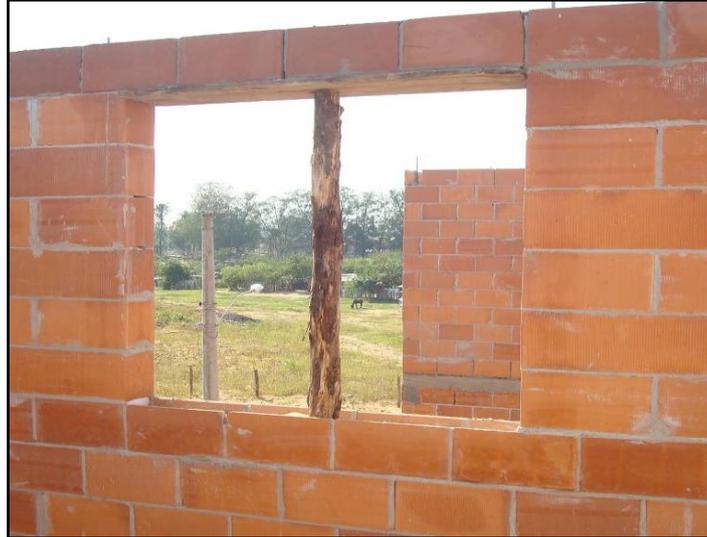
É necessário deixar as vergas apoiadas por um período de 7 dias após a concretagem. Os apoios somente poderão ser retirados depois de concretada a laje.

Figura 4.1.4 – Apoio das vergas das janelas.
Fonte: MMC Projetos (Foto: Marcus Daniel).

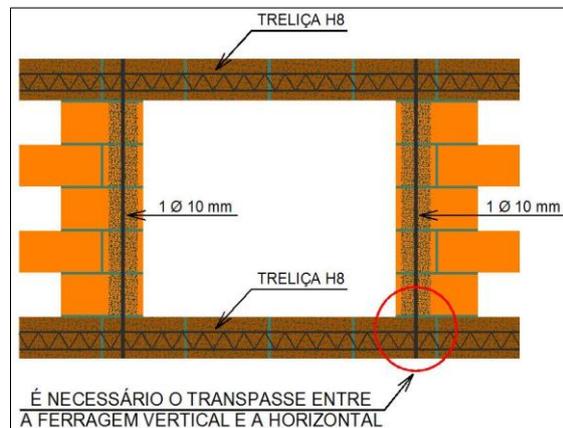
Recomenda-se colocar ferragem vertical na lateral da janela e grautear o vazado do bloco, unindo desta forma verga e contra-verga, conforme figura 4.1.5.

Figura 4.1.5 – União da verga e contraverga através de grauteamento.
Fonte: MMC Projetos (Foto: Marcus Daniel).

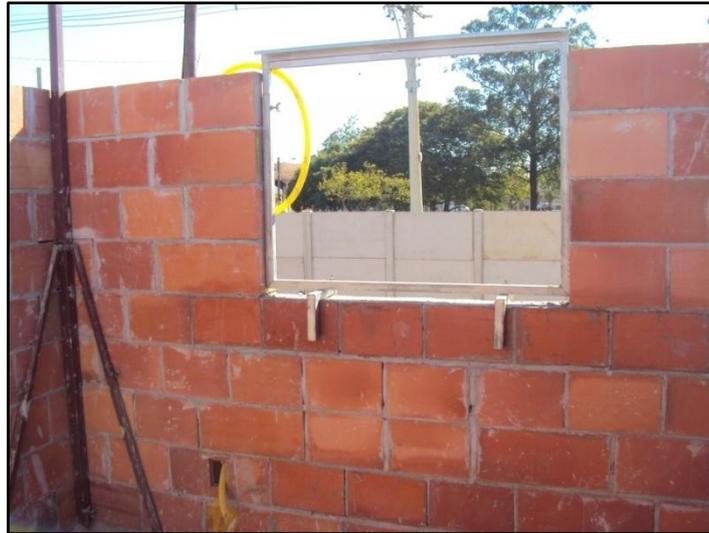
Outro aspecto importante a ser levado em conta é o uso do gabarito, conforme figura XX, o que garantirá uma simetria na execução de portas e janelas, não tendo problemas com dimensões ou alinhamentos.

Figura 4.1.6 – Uso do gabarito na execução de janelas
Fonte/Foto: Zuleica Ripplinger

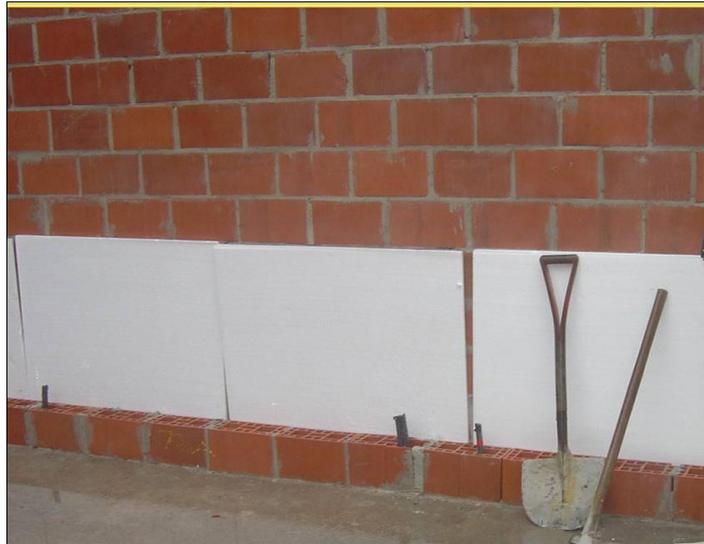
Estas juntas deverão ser contínuas e verticais para possibilitar as movimentações proporcionando completa separação entre dois blocos, para isso deverá ser colocado EPS com espessura de 2 cm ou conforme especificado em projeto, em toda a extensão da junta, podendo ser utilizado o isopor Classe PI (baixa densidade) segundo a NBR 11752/1993.

Figura 4.2.1 – Colocação de EPS em toda extensão da parede.
Fonte: MMC Projetos (Foto: Marcus Daniel).

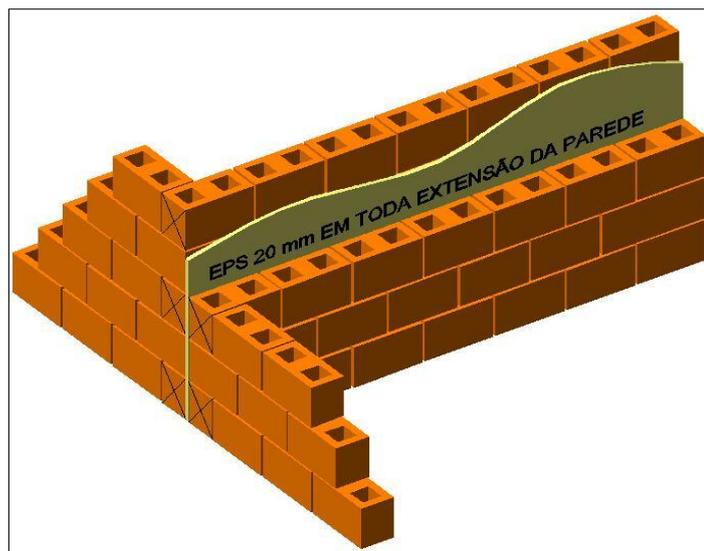
Figura 4.2.2 – EPS em toda extensão da parede.
Fonte: MMC Projetos (Foto: Marcus Daniel).

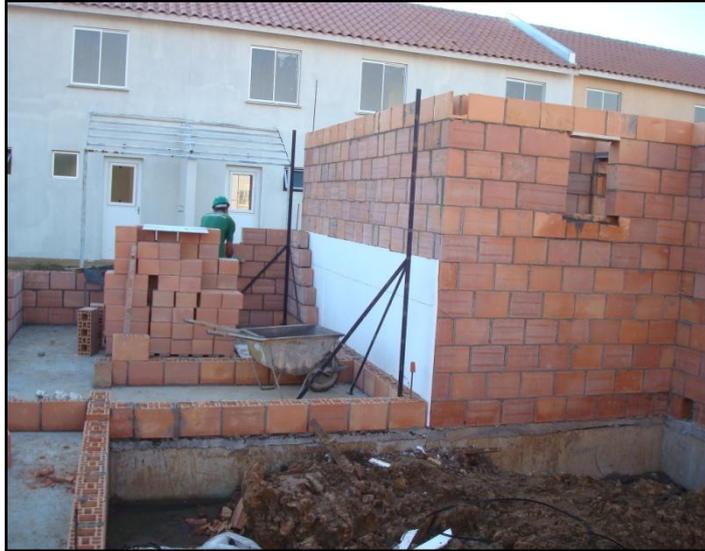
Figura 4.2.3 – Colocação de EPS em toda extensão da parede.
Fonte: MMC Projetos (Foto: Marcus Daniel).

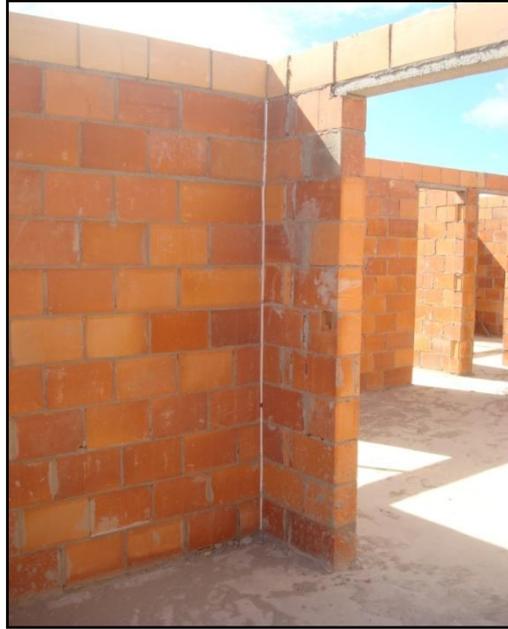
A Junta de controle tem a função de aliviar tensões na alvenaria, prevenindo o aparecimento de fissuras, provocadas por variação de temperatura, retração, variação brusca de carregamento e variação da altura ou da espessura da parede, reduzindo patologias decorrentes destas movimentações, conforme a figura 4.3.1 e figura 4.3.2

Figura 4.3.1 – Colocação de EPS na junta de controle.
Fonte: MMC Projetos (Foto: Marcus Daniel).

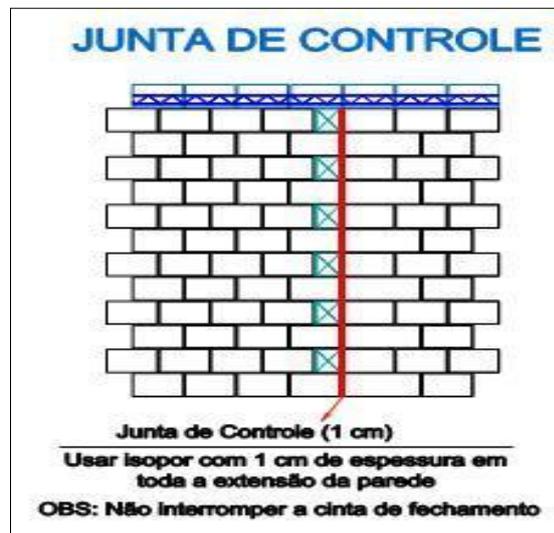
Figura 4.3.2 – Detalhamento da junta de EPS.
Fonte: MMC Projetos (Foto: Marcus Daniel).

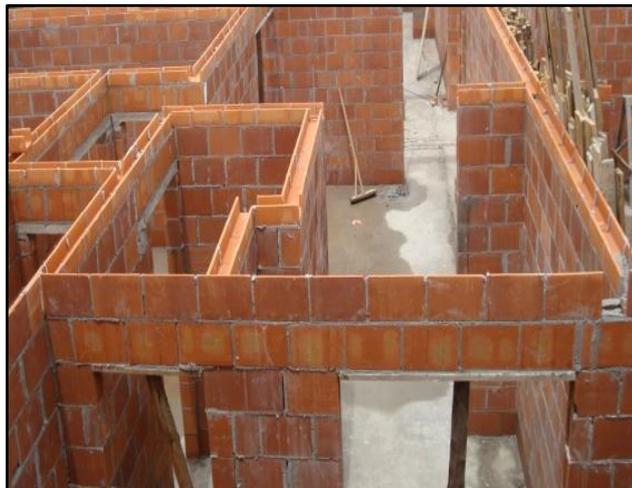
As cintas devem ser executadas com blocos canaletas na última fiada da parede com a finalidade de apoio da laje e amarração das paredes, conforme figura 4.4.1.

Figura 4.4.1 – Uso de blocos canaletas na ultima fiada.
Fonte: MMC Projetos (Foto: Marcus Daniel).

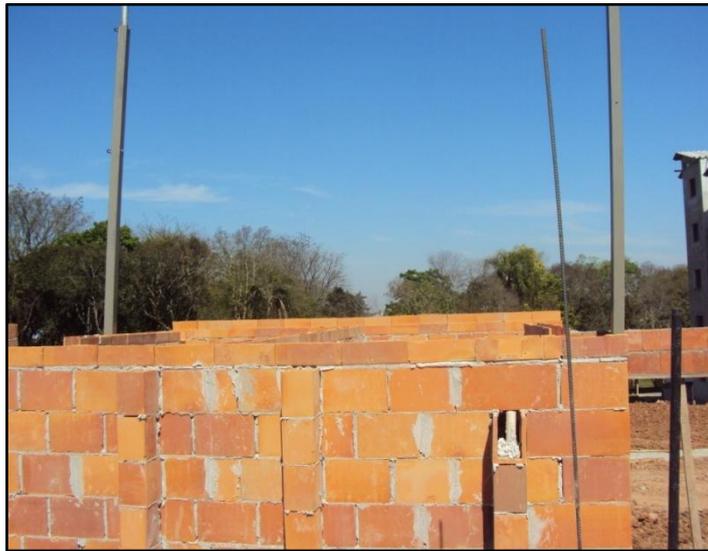
Deve-se cuidar os locais previstos para passagem de tubulações elétricas e hidrossanitárias no interior da cinta. Estas tubulações deverão passar, obrigatoriamente, antes da concretagem da cinta.

Figura 4.4.2 – Uso de blocos canaletas na ultima fiada.
Fonte/Foto: Zuleica Ripplinger.

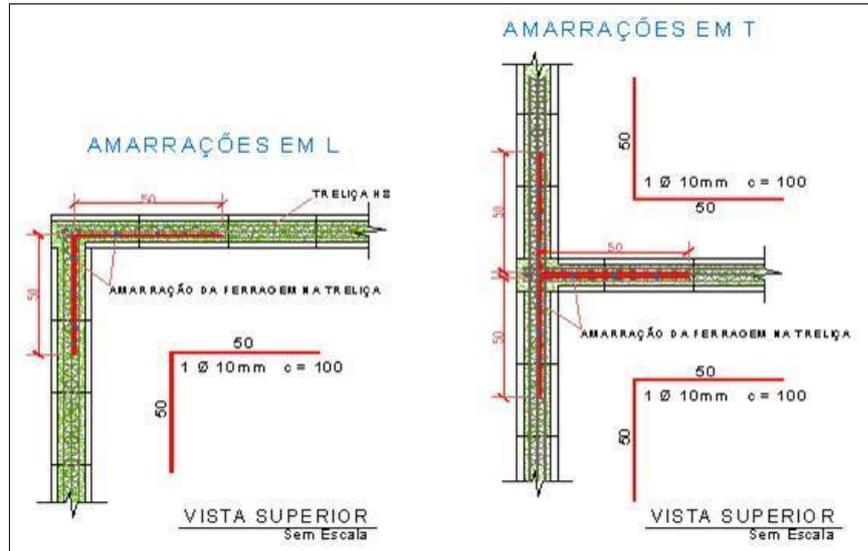
Nos encontros das cintas, deve ser colocada uma barra de aço com diâmetro de 10 mm em forma de L, com 50 cm em cada lado, a fim de amarrar as cintas e as duas barras nos encontros em T, conforme a Figura 4.4.3.

Figura 4.4.3 – Detalhe do uso de blocos canaleta na última fiada.
Fonte: MMC Projetos (Foto: Marcus Daniel).

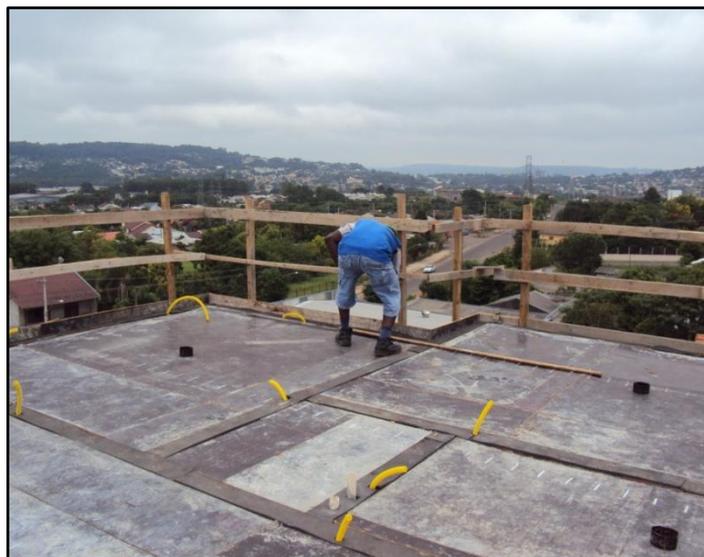
A última laje deve ficar solta da parede, para isso usa-se entre elas duas camadas de manta asfáltica aluminizada, com espessura de 3 mm, e uma camada de EPS de média densidade, com espessura de 1 cm a 1,5 cm para separá-las, como mostra a Figura 4.5.1.

Figura 4.5.1 – Material usado para deixar a laje solta.
Fonte/Foto: Zuleica Ripplinger.

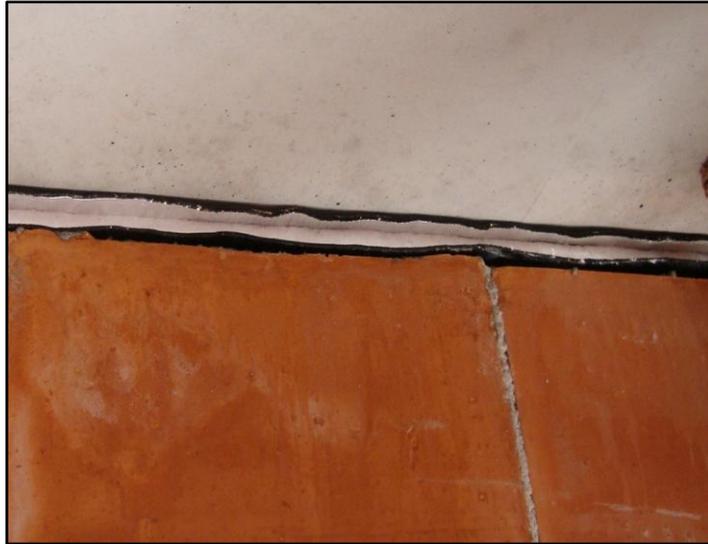
Figura 4.5.2 – Detalhe do EPS e da manta usado para deixar a laje solta.
Fonte: MMC Projetos (Foto: Marcus Daniel).

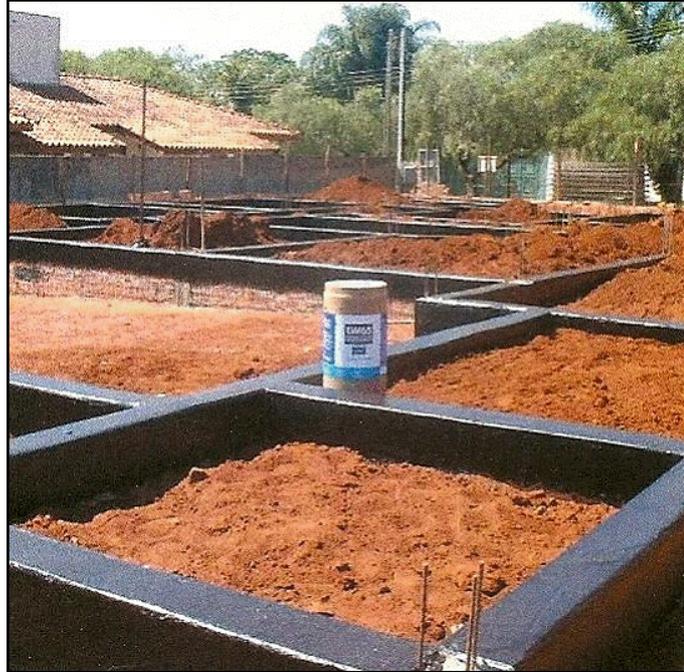
Figura 4.6.1 – Impermeabilização das vigas de fundação.
Fonte/Foto: Zuleica Ripplinger.

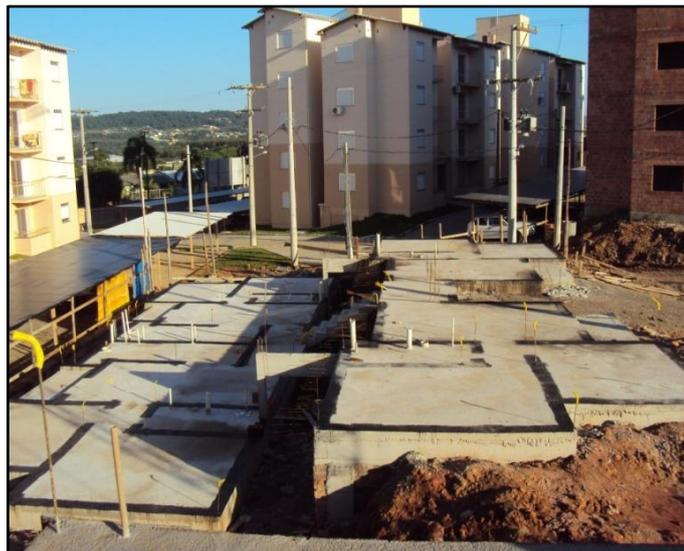
Figura 4.6.2 – Impermeabilização antes do assentamento dos blocos.
Fonte/Foto: Zuleica Ripplinger.

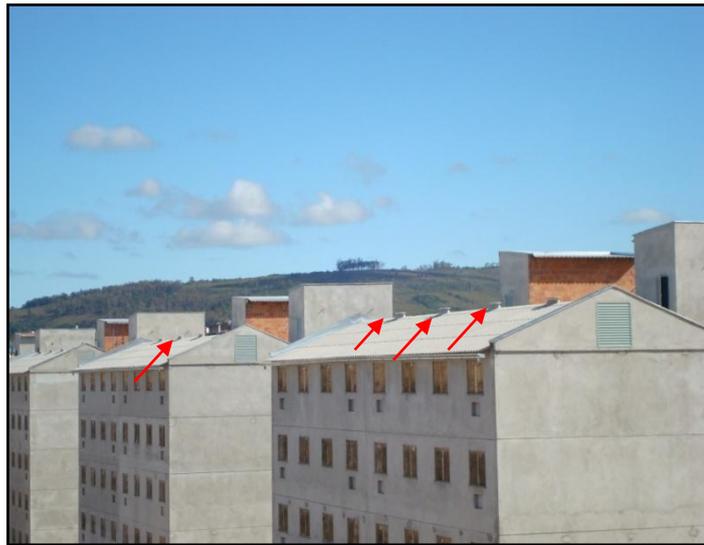
- Sombreamento da laje com telhado. Neste caso, devem-se prever espaços para a circulação do ar, através de clarabóias.
- Prever aberturas laterais para diminuir o gradiente térmico, no caso de optar por platibandas.
- Uso de telhas com cores claras ou reflexivas.
- Emprego de mantas térmicas.

Figura 4.7.1 – Modelo de ventilação tipo clarabóias.
Fonte: MMC Projetos (Foto: Marcus Daniel).

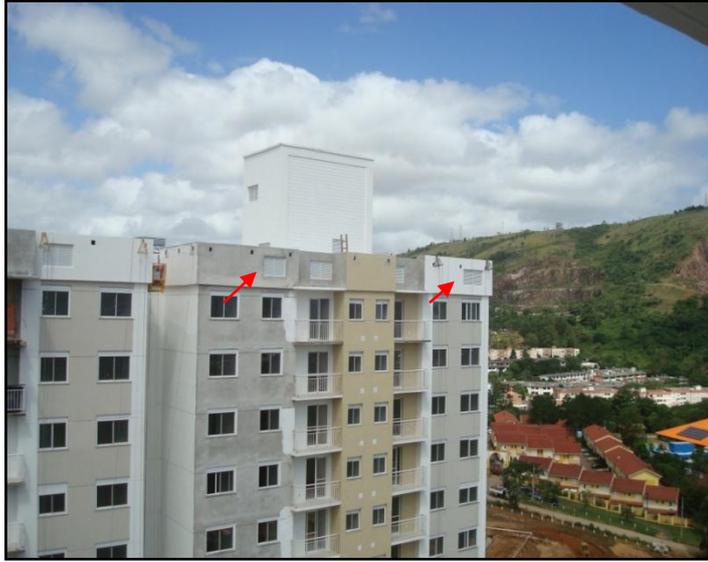
Figura 4.7.2 – Modelo de ventilação.
Fonte: MMC Projetos (Foto: Marcus Daniel).

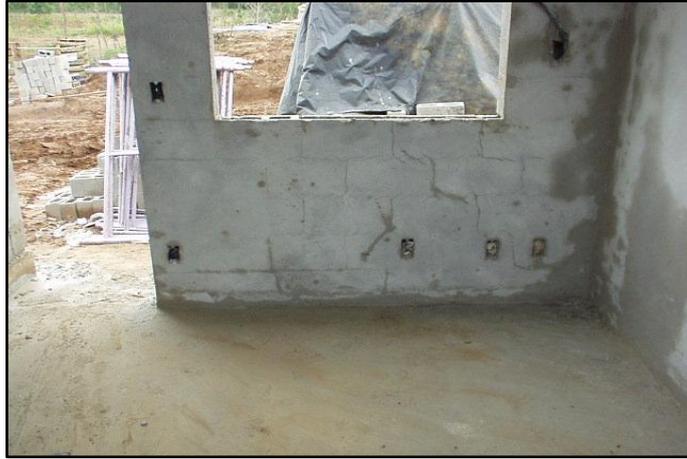
Figura 4.8.1 – Retração na parede de alvenaria.
Fonte: MMC Projetos (Foto: Marcus Daniel).

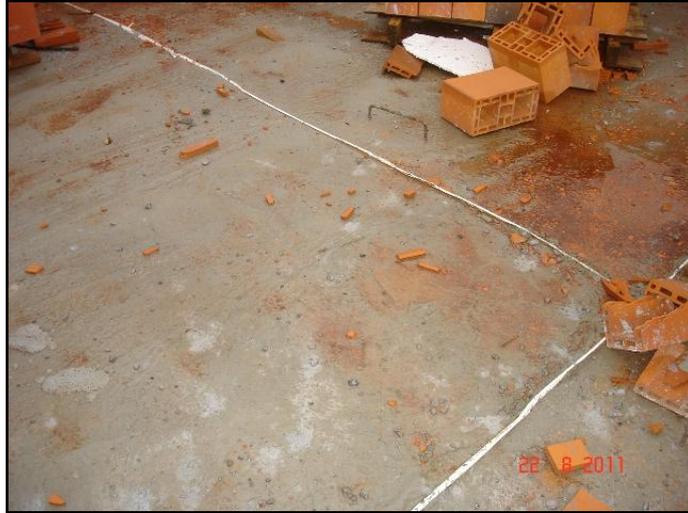
Para seccionar a laje utiliza-se EPS ou cloreto do polivinila (comumente chamado de PVC) com uma espessura de 10 a 20 mm em toda a altura da laje. As secções deverão, preferencialmente, ser alocadas no eixo das paredes evitando ao máximo locais onde não existam paredes.

Figura 4.9.1 – Juntas de dilatação da laje.
Fonte/Foto: Marco Pozzobon.

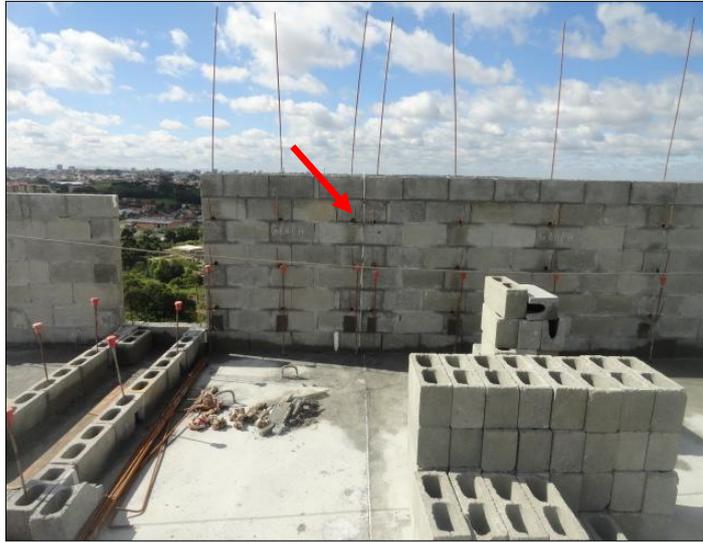
Para evitar a ocorrência de fissuras no corpo da platibanda, recomenda-se a inserção de juntas de dilatação a cada 3 m ou 4 m. As juntas de devem ser dimensionadas para acomodar, pelo menos, o movimento que resulta da multiplicação do comprimento da parede pelo coeficiente de dilatação térmica linear

da alvenaria e pela variação máxima previsível da temperatura, conforme mostra a figura 4.10.1.

Figura 4.10.1 – Juntas em platibanda.
Fonte: MMC Projetos (Foto: Marcus Daniel).

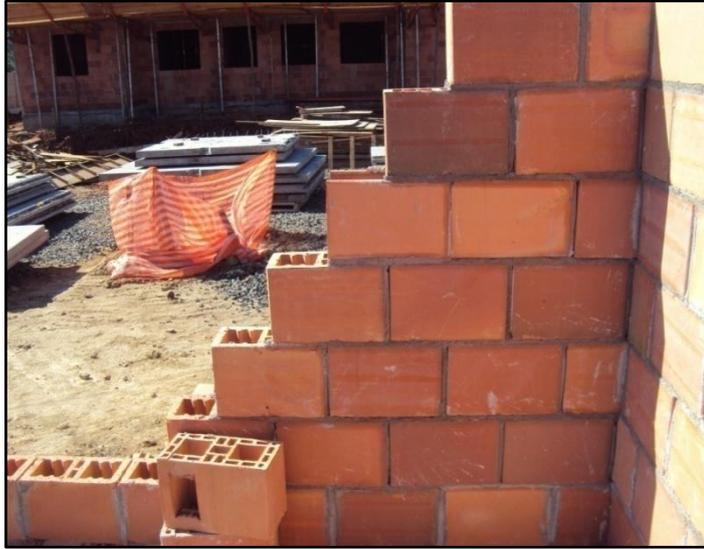
O levantamento da alvenaria deve ser iniciada pelos cantos, utilizando a amarração do tipo escalonada (castelo).

Figura 4.11.1 – Amarração de paredes tipo castelo.
Fonte/Foto: Zuleica Ripplinger

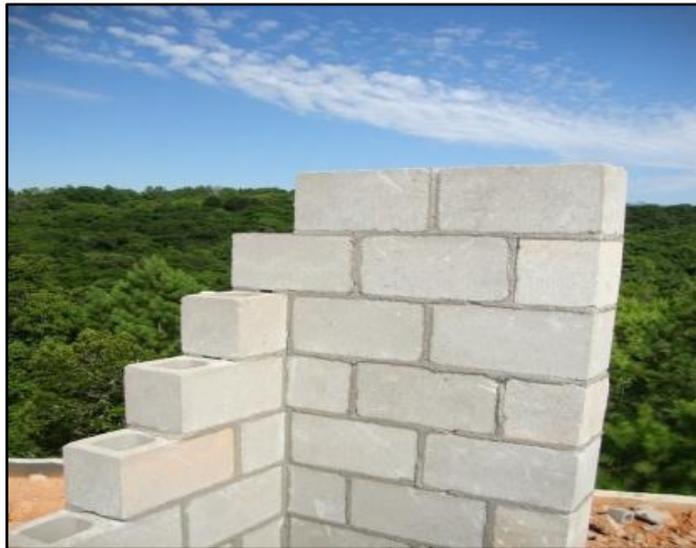
Figura 4.11.2 – Amarração de paredes tipo castelo.
Fonte: MMC Projetos (Foto: Marcus Daniel).

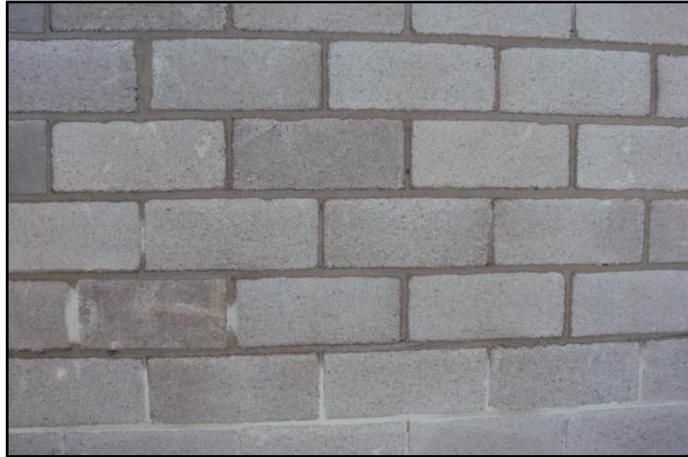
As juntas horizontais de assentamento também deverão ser preenchidas com argamassa no sentido transversal do bloco nos pontos de graute quando estes forem industrializados ou preparados em obra com aditivos plastificantes, como mostra a figura 4.11.3.

Figura 4.11.3 – Alvenaria de blocos de concreto com juntas bem preenchidas.
Fonte/Foto: Zuleica Ripplinger.

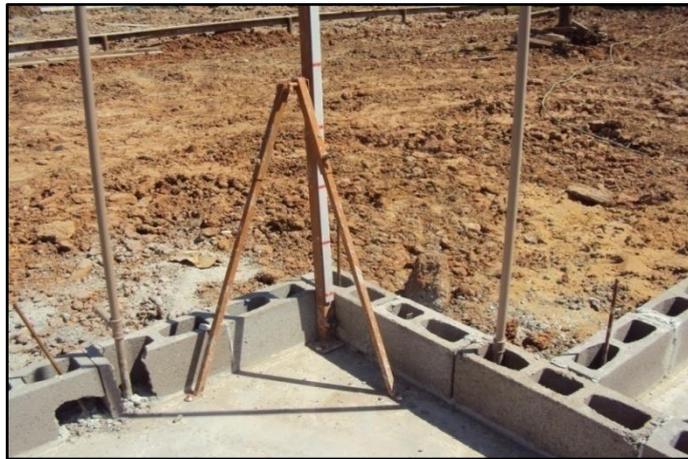
O uso do escantilhão também garante um bom alinhamento, mantendo nível e prumo das paredes, conforme a figura 4.11.4.

Figura 4.11.4 – Uso do escantilhão para alinhamento das paredes.
Fonte/Foto: Zuleica Ripplinger.

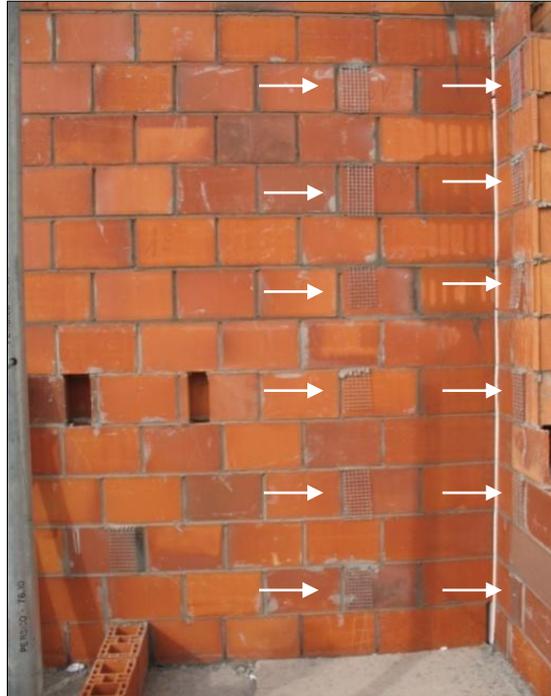
Para amarração de paredes de vedação devem ser colocadas telas eletro soldadas (galvanizadas) nos locais previstos em projeto durante a elevação da parede.

Figura 4.12.1 – Colocação de telas para amarração de paredes.
Fonte: MMC Projetos (Foto: Marcus Daniel).

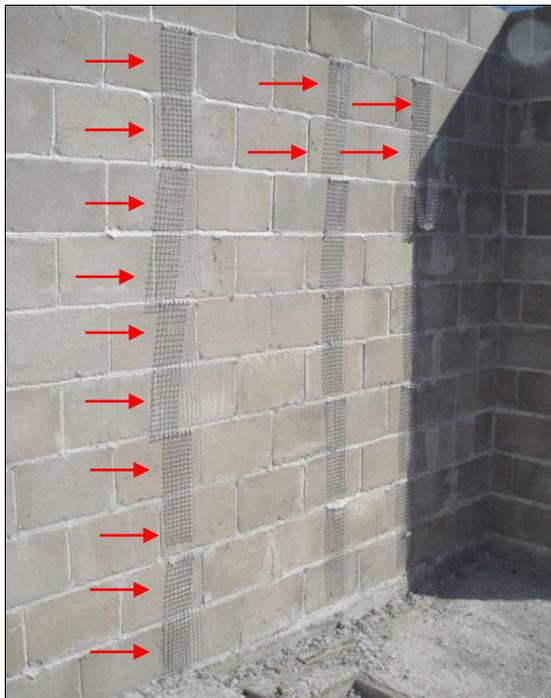
Figura 4.12.2 – Colocação de telas para amarração de paredes.
Fonte: MMC Projetos (Foto: Marcus Daniel).

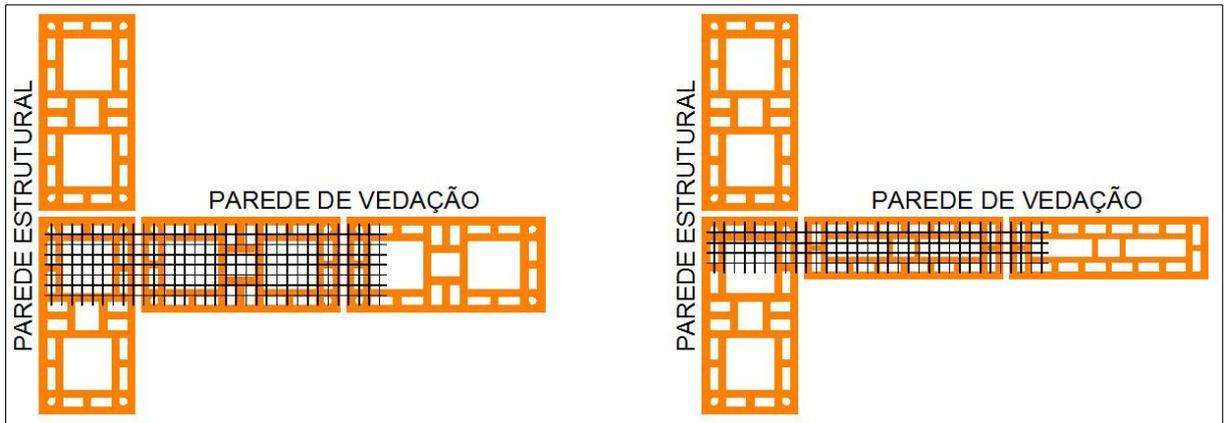
Figura 4.12.3 – Detalhe de colocação de telas para amarração de paredes.
Fonte: MMC Projetos (Foto: Marcus Daniel).
